DOM GORZELANEGO

I ćw. XIX w.

MALUSZYN

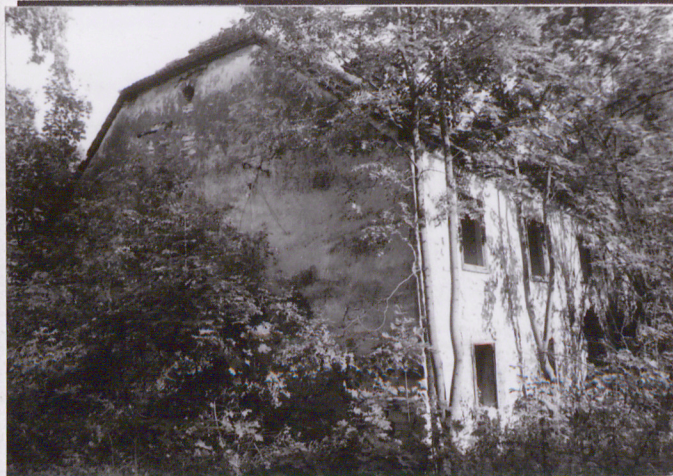
1

1. Widok z południowego wschodu,
 2. Szczyt elewacji północnej,
 3. Fragment elewacji zachodniej,
 4. Fragment gzymsu wieńczącego elewację zachodnią,
 5. Elewacja południowa,
 6. Szczyt elewacji południowej,
 7. Fragment elewacji wschodniej,
 8. Otwór wejściowy w elewacji wschodniej,
 9. Fragment ościeża okna na piętrze, od zachodu,
 10. Wnętrze, sień w części zachodniej,
- widoczny ślad na murze po biegu schodów na piętro.

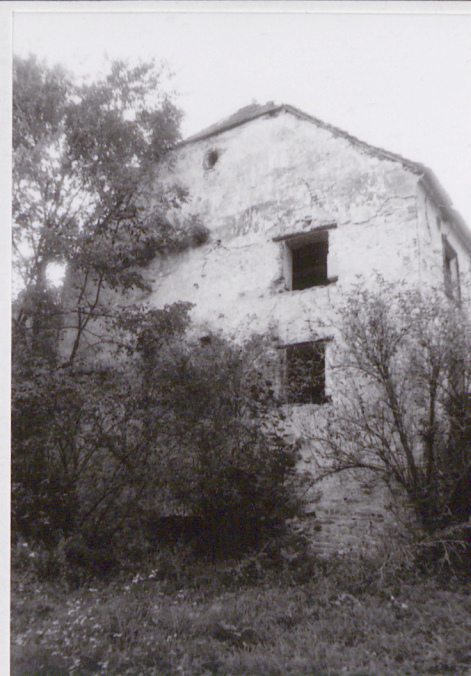
5

E l e w a c j a p o ł u d n i o w a trójkondygnacyjna (od tej strony poziom piwnic stanowi kondygnację) z wejściem do piwnic na osi, sklepionym odcinkowo.

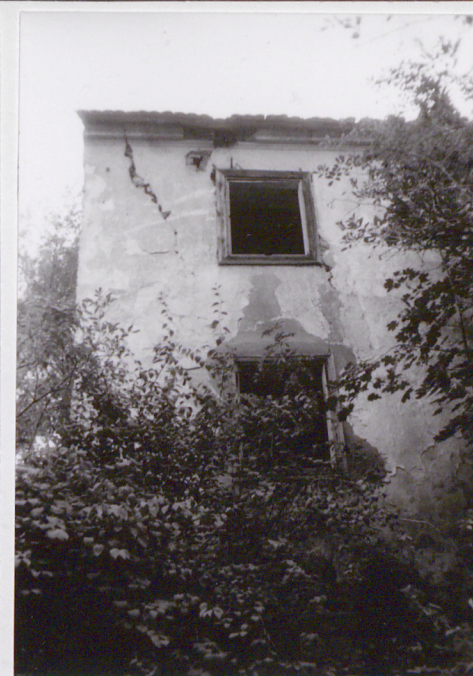
7

E l e w a c j a w s c h o d n i a piętrowa, pięcioosiowa, z wejściem na osi. Od strony północnej niższa.

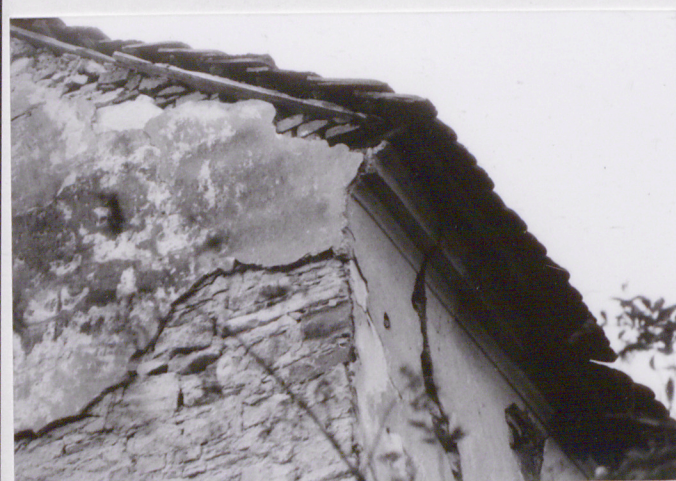
4

S t y l Obiekt nie posiada obecnie cech stylowych. Zachowały się nieliczne fragmenty profilowanych, drewnianych ościeży okiennych i fragmenty profilowanego gzymsu wieńczącego. Potężne, sklepione piwnice i forma naczółkowego dachu wskazują pośrednio na okres powstania obiektu.

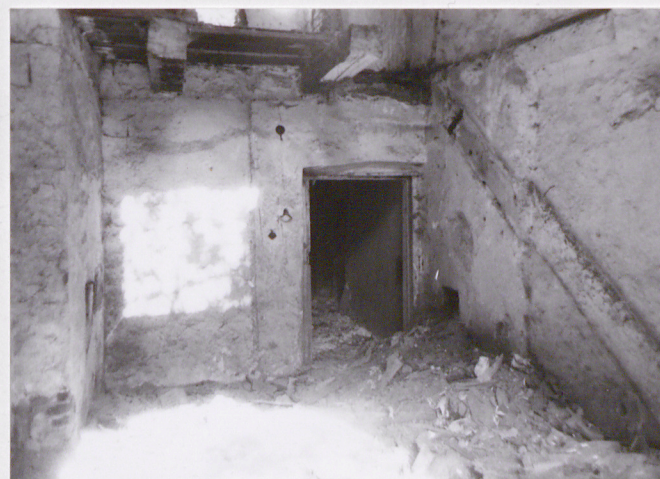
10

Dom gorzelanego - jak inne - przeszedł po II wojnie we władanie Państwowego Gospodarstwa Rybackiego, przez lata pełnił funkcje mieszkalne. Po wojnie prawdopodobnie wymieniono więźbę dachową i pokryto budynek nową dachówką. Po wybudowaniu domów dla pracowników budynek opustoszał, pozostawiono go własnemu losowi, obecnie pozostaje w ruinie. Zdrowe belki stropowe wycięto, stolarkę wyrwano (okna, drzwi, schody na piętro, podłogi).
