KAPLICA

2. Czas powstania
Pół. XVII w.

SILNICZKA

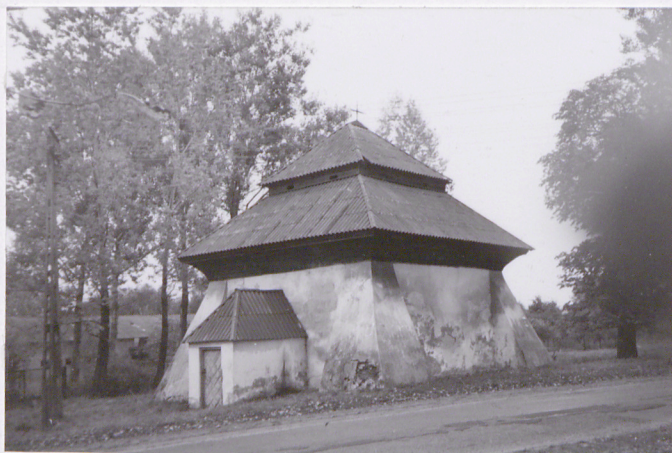
WIDOK OGÓLNY OD STRONY PD.-ZACH.

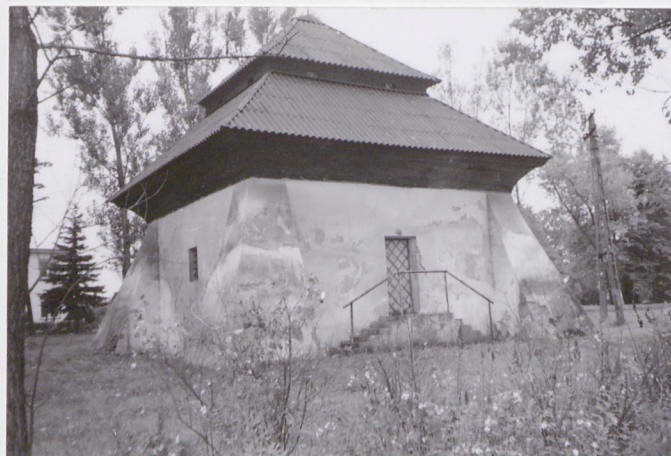
1.

- 1). Elewacja północna
- 2). Elewacja zachodnia
- 3). Fragment elewacji wschodniej
- 4). Wieża dachowa
- 5). Piwnica
- 6). Skłębienie w pomieszczeniu na parterze
- 7). Pomieszczenie na parterze- widok ogólny
- 8). Drzwi do piwnicy - widok od wewnątrz
- 9). Wejście na strych - drzwi
- 10). Schody na strych
