1. Obiekt

KOŚCIOŁ P.W.ŚW.JANA CHRZCICIELA

1584r.

B I A Ł A

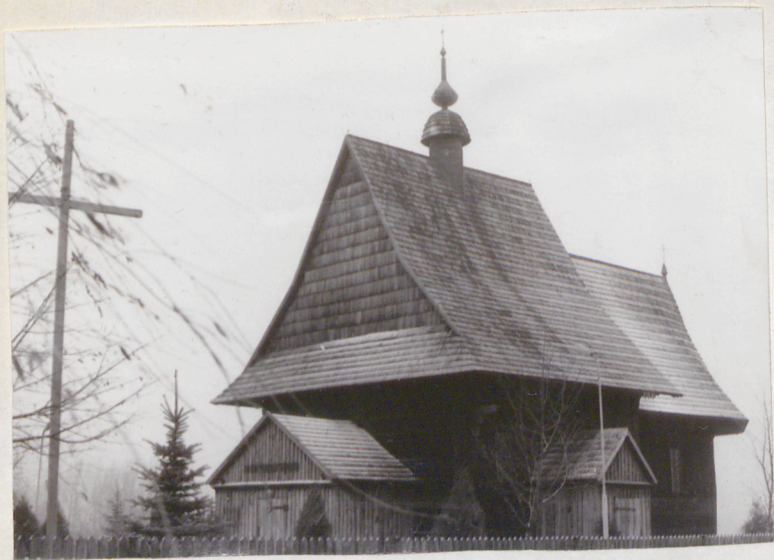
1 2

1. Elewacja wejściowa i pn
2. Elewacja pd
3. Elewacja pm
4. Elewacja zach

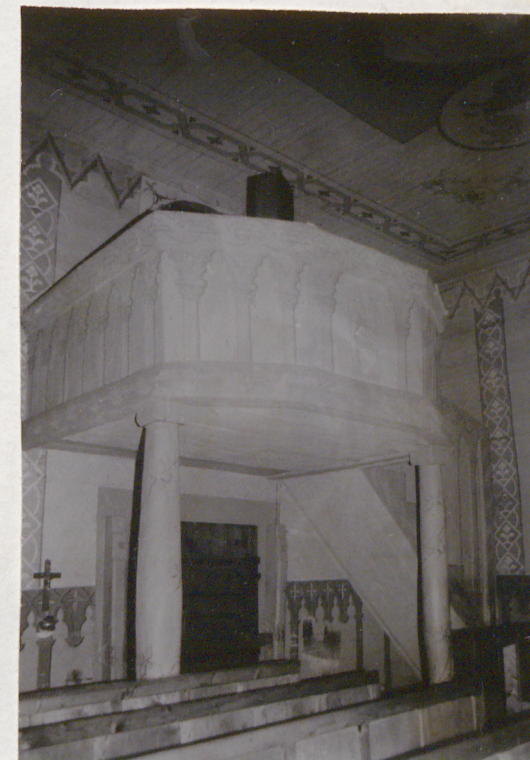
4

- Schody na chór drewniane, jednobiegowe, policzkowe. Niewielki chór w formie balkonu wspartego na 2 kolumnenkach wygiętej ozdobnej części pełnej, drewnianej balustrady.

1. Ołtarz przy ścianie pd
2. Ołtarz główny
3. Ołtarz przy ścianie pn
4. Chór

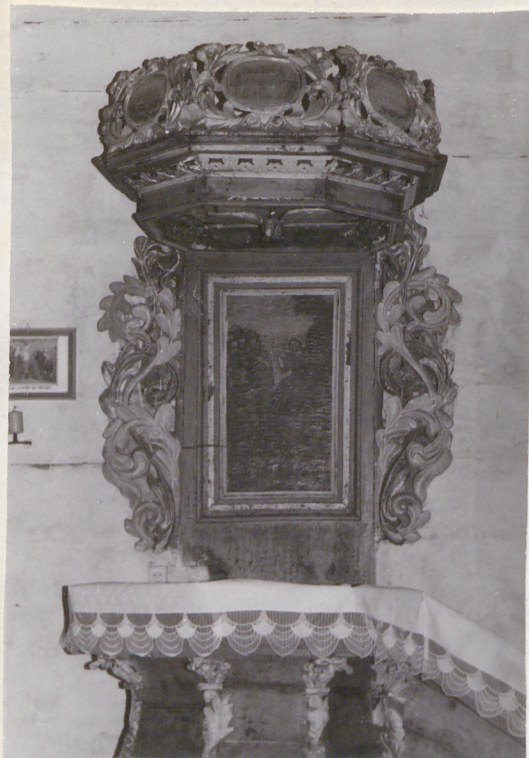
1

1. Górna część ambony  
2. Wejście główne  
3. Tęcza i prezbiterium  
4. Stara dzwonnica  
5. Dolna część ambony  
6. Widok od pd-zach
