Nr 3484  
ŁÓDZKIE

1. Obiekt **D Z W O N N I C A**  
w zespole kościoła paraf. pw. Matki Boskiej Szkaplerznej

2. Czas powstania  
ok. 1800

3. Miejscowość  
L E W I N

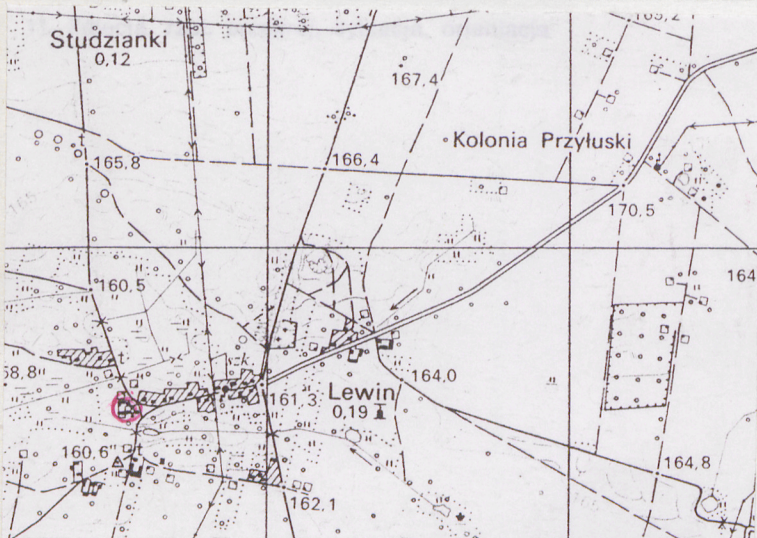
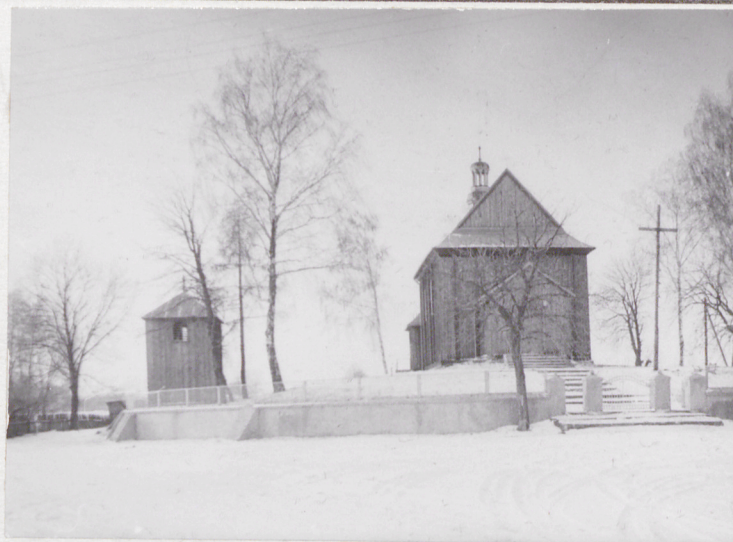
1. Widok od strony zachodniej

Elewacje oszalowane z desek w układzie pionowym, z symetrycznie rozmieszczonymi prostokątnymi otworami okiennymi; w elewacji północnej prostokątny otwór drzwiowy.

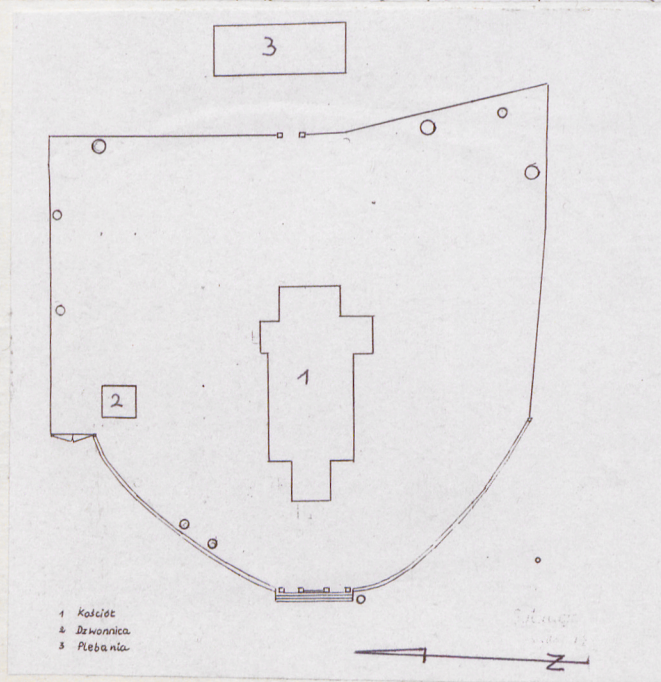
1 Kościół  
2 Dzwonnica  
3 Plebania

Dzwonnica usytuowana na cmentarzu kościelnym, w północno -zachodnim narożniku, w odległości ok. 14 m od kościoła, nieco poniżej jego poziomu.

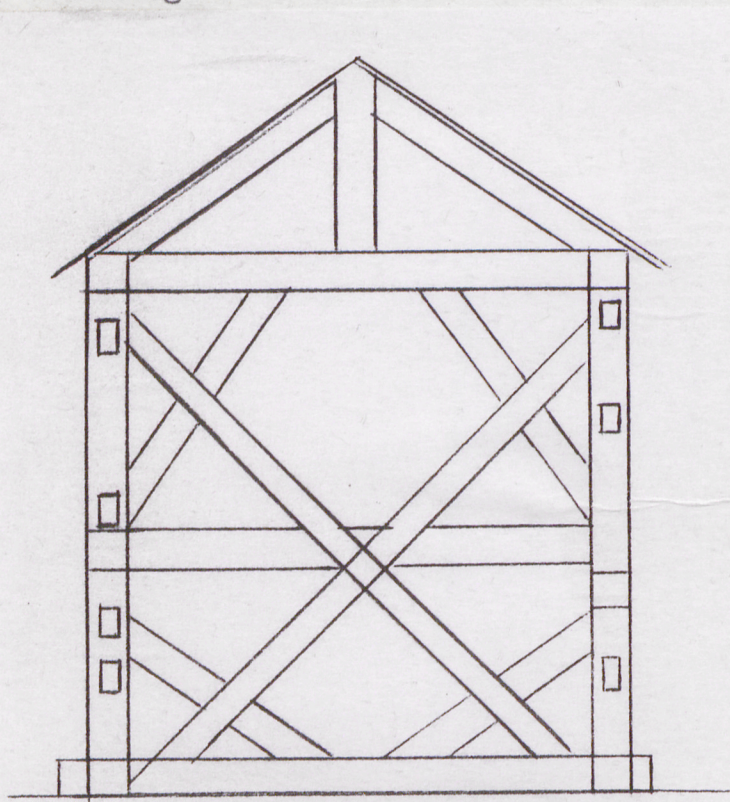
SKALA 1:50

Dzwonnica drewniana, szalowana, na podmurówce z kamienia polnego łączącej zaprawą cementowo-wapienną. Ubytki wypełnione cegłami łączonymi cementem. Dzwonnica o konstrukcji niejednolitej, szkieletowej o charakterze słupowo-ryglowym. Między słupami krzyże św. Andrzeja. Dzwony zawieszone na konstrukcji rolkowej, opartej na ścianach wieży dzwonnicy. Dach kryty blachą. Drzwi wejściowe drewniane, prostokątne, jednoskrzydłowe, deskowo-spągowe z zastrzałami. Otworki okienne prostokątne z żaluzjami.

Dzwonnica założona na planie kwadratu.
