ZABUDOWANIA GOSPODARCZE W ZACHODNIM NAROZNIKU
ZESPOŁU KLASZTORNEGO OO CYSTERSÓW

2. Czas powstania
XV - XVI wiek

3. Miejscowość
SULEJÓW -
PODKLASZTORZE

cd historii i opisu, plan sytuacyjny, fotografie

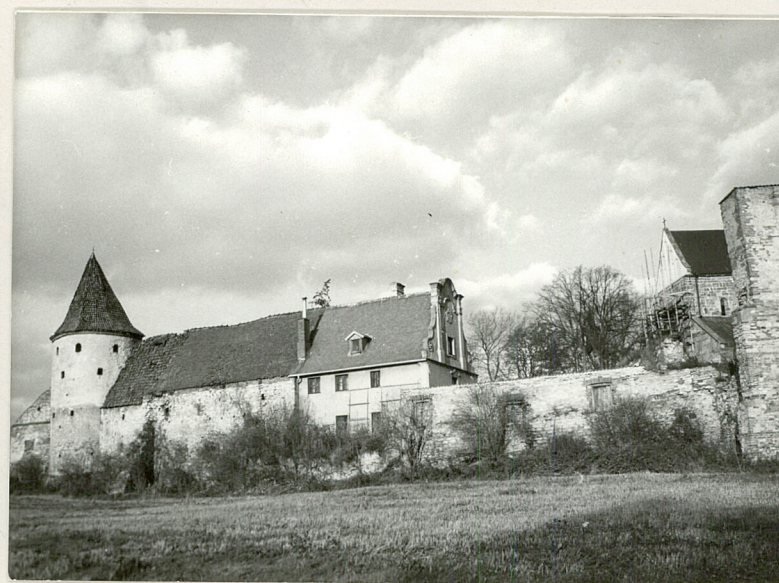
1. widok od południa,
2. obecna plebania, elewacja pn-wsch,
3. obecna plebania, elewacja pd-wsch,
4. owczarnia/stodoła, składzik, elewacja pn-wsch,
5. owczarnia/stodoła, składzik, elewacja pn-wsch,
6. owczarnia/stodoła, składzik, elewacja pd-zach,
7. owczarnia, strop,
8. owczarnia, zamurowana strzelnica,
9. owczarnia/stodoła, wnętrze,
10. składzik pd-wsch, wnętrze,
11. owczarnia/stodoła, strzelnice,
12. owczarnia/stodoła, strzelnica,
13. owczarnia/stodoła, więźba,
14. składzik pd-wsch, wnętrze,
15. składzik pn-zach, widok od zach,
16. składzik pn-zach, wnętrze,
17. składzik pn-zach, wnętrze,
18. składzik pd-wsch, więźba.

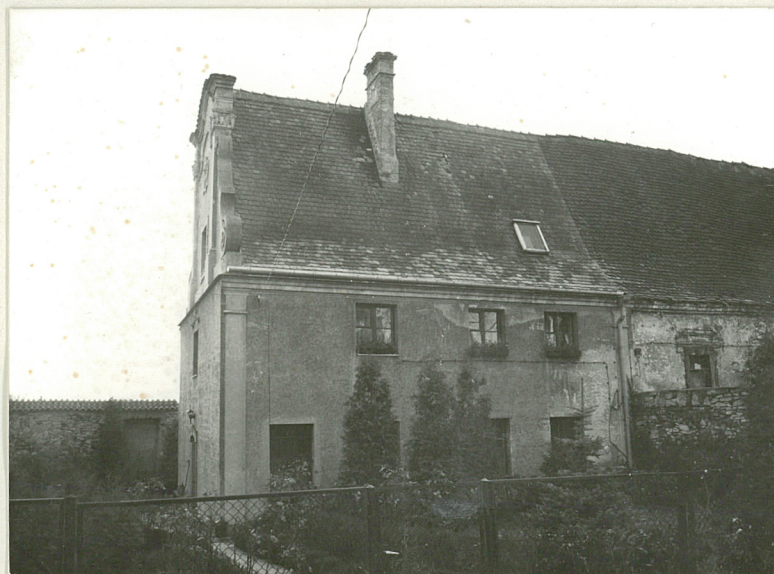
2.

SC i data 1742; elewacja p ó ł n o c n o - w s c h o d n i a: dwukondygnacyjna pierwotnie o trzech nierównomiernie rozmieszczonych osiach okiennych, uzupełnione współcześnie o czwarte okno (1987 r.) na poziomie parteru; okna parteru prostokątne, piętra kwadratowe; elewacja po bokach ujęta pilastrami, zwieńczona profilowanym gzymsem; elewacja p o ł u d n i o w o - z a c h o d n i a: o wyglądzie zbliżonym do opisanej wyżej z trzema otworami okiennymi na piętrze i dwoma na parterze, z jednym pilastrem przy narożniku pd.

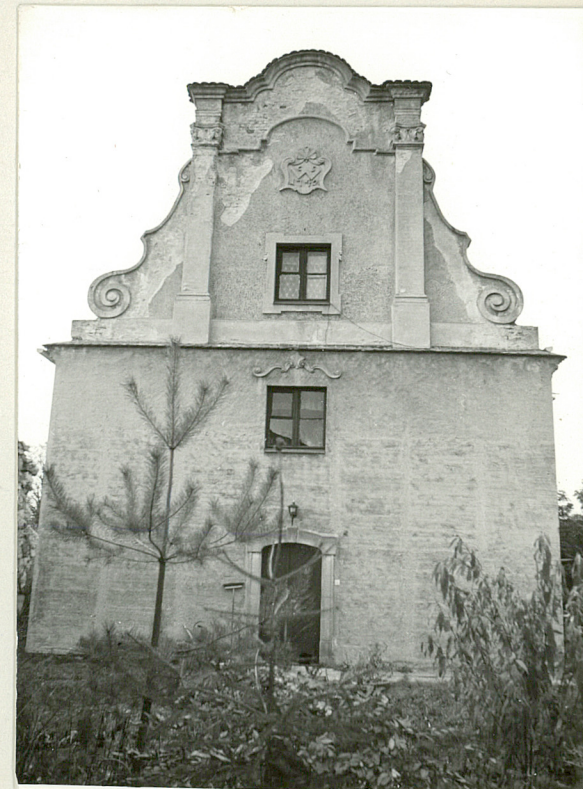
3.

Elewacje: tynkowane; elewacja **p o ł u d n i o w o - w s c h o d n i a:** szczytowa, jednoosiowa, dwukondygnacyjna ze szczytem oddzielonym daszkiem okapowym, na parterze wejście główne w portalu z piaskowca, zamkniętym od góry łukiem koszowym z kluczem, na kluczu data 1948; na piętrze kwadratowy otwór okienny bez opaski ze sztukatorskim elementem dekoracyjnym powyżej; szczyt ujęty w pilastry o głowicach zdobionych liśćmi akantu niosącymi profilowany gzyms; szczyt zwieńczony półkoliście, nakryty dachówką; po bokach pilastrów wolutowe spływy osłaniające połacie dachu; w polu między pilastrami kwadratowe okno w płaskiej opasce oraz powyżej niego sztukatorski kartusz z herbem Abdank, literami

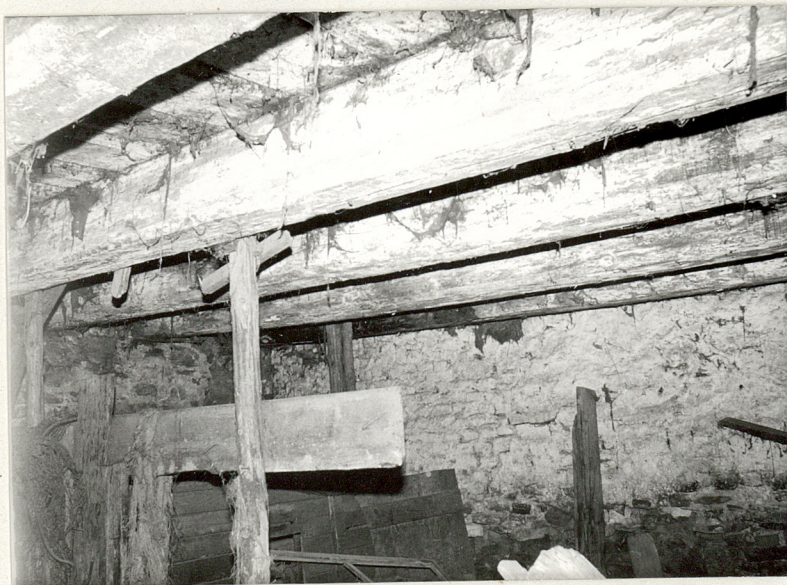
7.

Materiał i konstrukcja: budynek murowany z cegły ceramicznej pełnej, łamanego piaskowca i wapienia na zaprawie wapiennej resztki tynku wapiennego na ścianach od zewnątrz i wewnątrz; stropy: w pd-wsch części budynku nad przyziemiem belkowy, nagi, nad kotłownią w narożniku pd współczesny betonowy; wieźba dachowa: drewniana, otwarta, dach dwuspadowy, konstrukcja jętkowo-stolcowa o dwu rzędach stolców wspartych na belkach opartych na murach i wzmocnionych drewnianym podciągami; podłogi: podłoga stanowi grunt rodzimy oraz w II kondygnacji w pd-wsch części budynku deski powały stropu; otwory okienne: w ścianie pd-wsch dwa wtórne otwory z resztkami drewnianych ościeżnic, węgary rozglifione obustronnie, w ścianie pd-zach strzelnice (w części rozkute lub zamurowane) o węgarach rozglifionych do wnętrza i odcinkowych nadprożach; drzwi: zewnętrzne we wtórnie wykonanych otworach: do owczarni drewniane, jednoskrzydłowe, deskowe; do stodoły wrota drewniane, dwuskrzydłowe, deskowe, wejście na II poziom nad owczarnię zastawione blatem z desek; wewnętrzne do kotłowni współczesne z blachy stalowej.

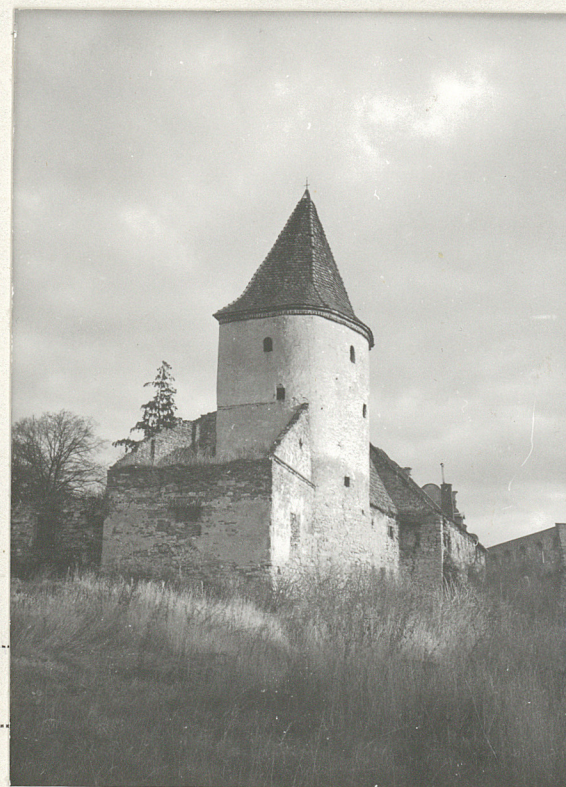
15.

Wnętrze: ścianę pd-wsch stanowi przebiegający po krzywiźnie mur wieży mauretańskiej ze strzelnicą skierowaną obecnie do wnętrza składzika.
