1. Obiekt 4126M
DWÓR, OB. BUDYNEK NIEUŻYTKOWANY

2. Czas powstania
1 poł. XIX w.

3. Miejscowość
CHORZENICE

11. Zdjęcia, plan sytuacyjny, rzuty

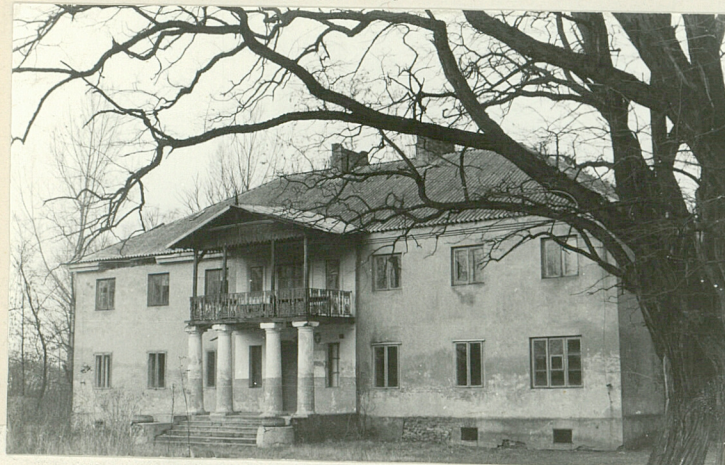
Elew. pd.

Elewacja południowa - frontowa.

Kompozycja symetryczna. Silnie wydłużony prostokąt. Ściany murowane, tynkowane, wys. 2 kond., dach 4-spadowy kryty eternitem falistym. Gzyms wieńczący. Na osi portyk 4-kolumnowy z balkonikiem na I p., kryty daszkiem dwuspadowym o małym kącie nachylenia. Wejście do budynku po schodach poprzez portyk. Drzwi wejściowe na osi, po bokach wąskie okna otwarte na portyk. Okna prostokątne, na parterze wyższe niż na piętrze, umieszczone symetrycznie po 3 z każdej strony; osie okien parteru i I p. pokrywają się. Jedno okno na parterze w narożniku wsch. nietypowe 3-dzielne, nie pasuje do pozostałych. Zaznaczony cokół.

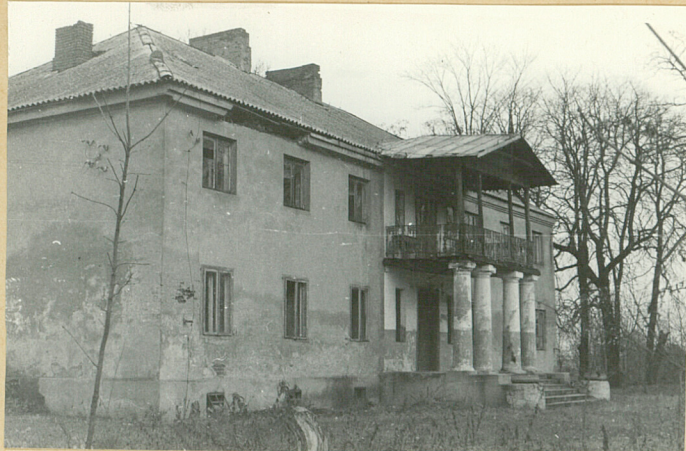
1

1. Narożnik pd.-zach.
2. Elewacja pd.
3. Elewacja pn.
4. Elewacja zach.
5. Ogrodzenie.
6. Elewacja wsch.
7. Schody.
8. Portyk.

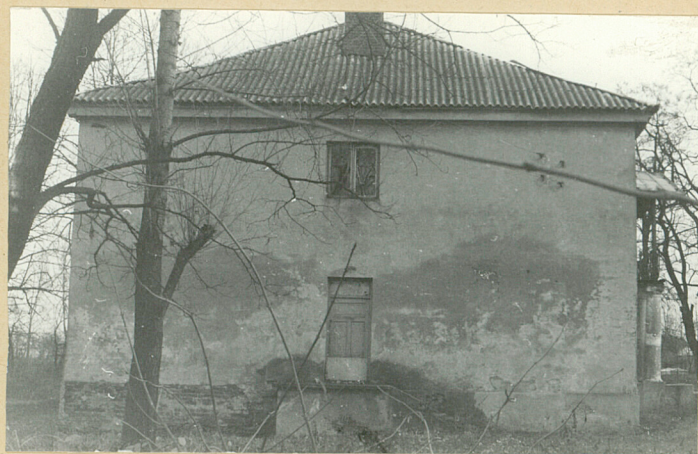
4

Układ symetryczny. Prostokąt o wydłużonych proporcjach (jak elewacja wsch.) 2 kondygnacje. Ściana murowana tynkow. Dach 4-spadowy. Gzyms wieńczący. Na osi na I p. okno kwadratowe, na parterze drzwi płycinowe drewn. z naswietleniem dostępne ze schodków zewn. Zaznaczony cokół. W głębi po prawej stronie widoczny bok portyku.

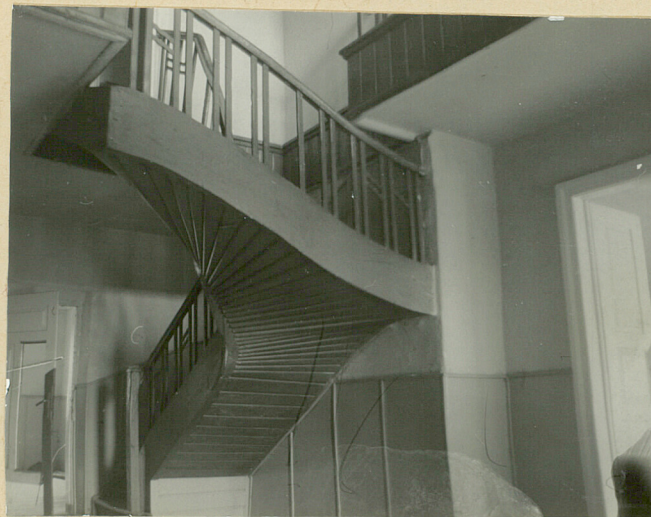
7

- Schody. Gł. schody do budynku (zewn.) beton. na gruncie, balustrady murow. interesująco wywinięte na sanknięciu, schodki od strony zach. beton. na gruncie. Schody wewn. drewn. zabiegowa o konstrukcji policzkowej, jednostronnie oparte na ścianie nośnej do połowy wysokości, wyżej policzki zewn. oparte z 1 strony na ścianie, z drugiej strony na stropie. Balustr. drewn., proste drewn. pręty wspierają uchwyt.

Interesujący przestrzennie hall wejściowy, otwarty przez 2 kondygnacje (na piętrze ograniczony balustradą drewn.) Akcentem przestrzennym tego wnętrza są piękne zabiegowe drewn. schody, o konstrukcji wspornikowej, otwarte na przestrzeń hallu.

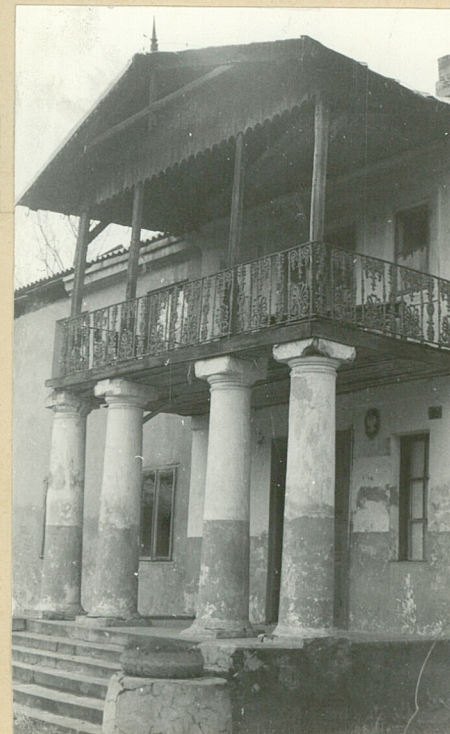
8

Budynek 2-kondygnacyjny z poddaszem nieużytkowym, podpiwniczony. Bryła zwarta, kryta dachem 4-spadowym, stromym. Od frontu na osi portyk 4-kolumnowy z balkonikami na I p., kryty dachem 2-spadowym o dekorowanym szczycie.

20. Najpilniejsze postulaty konserwatorskie Najważniejszą sprawą jest szybkie znalezienie użytkownika. Obiekt wymaga stałej opieki - wybite szyby należy szybko wstawić, trzeba prowadzić bieżącą konserwację dachu. Naprawa tynków, osuszenie budynku, naprawa podłóg i stropów, konstr. podłogi balkoniku w portyku.
