1. Obiekt
P A Ł A C

2. Czas powstania
XVIII/XIX w.

3. Miejscowość
W O Ł A
W Y D R Z Y N A

4. Adres
Wola Wydrzyna 1
97-520 Sulmierzyce
nr hipoteczny [redacted]

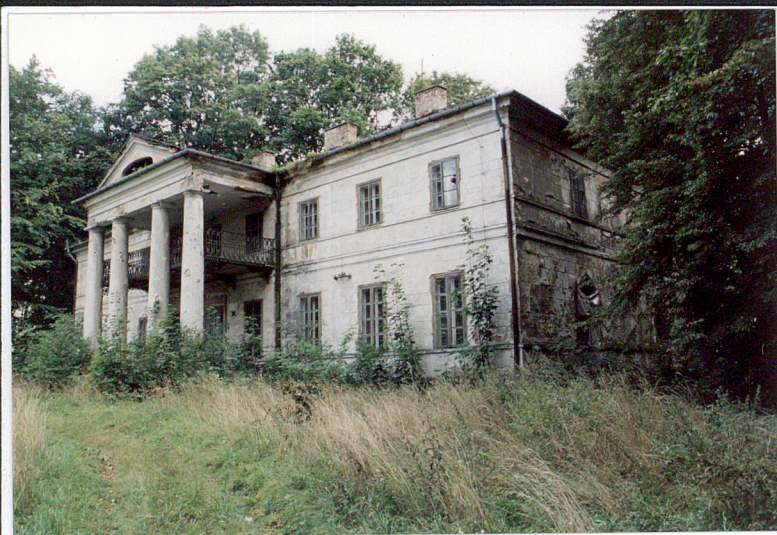
2

1. Elewacja frontowa dworu,
2. Elewacja frontowa, i fragment elewacji zachodniej,
3. Portyk elewacji frontowej,
4. Fragment portyku frontowego, widok od wsch.,
5. Taras w portyku, widok od zach.,
6. Fragment balustrady tarasu w portyku frontowym,
7. Gzyms portyku frontowego,

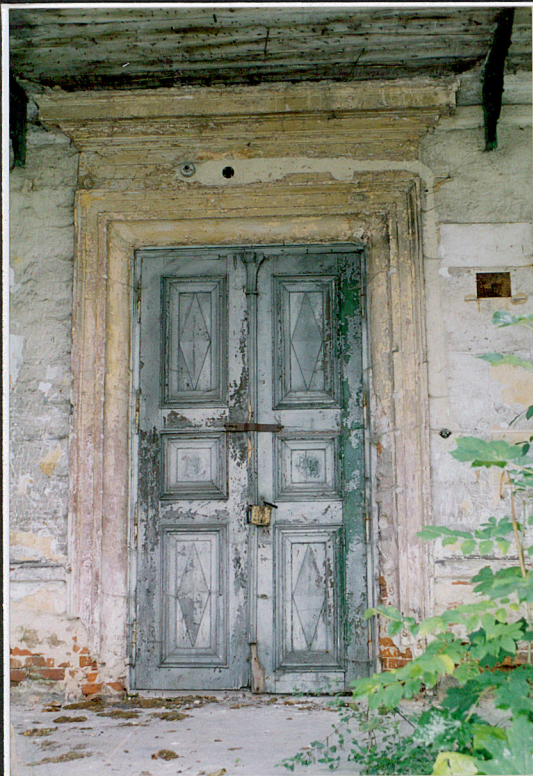
8

8. Drzwi wejściowe w portyku frontowym,
9. Gzyms nad drzwiami w portyku frontowym,
10. Okno parteru w elewacji frontowej,
11. Okno piętra w elewacji frontowej,

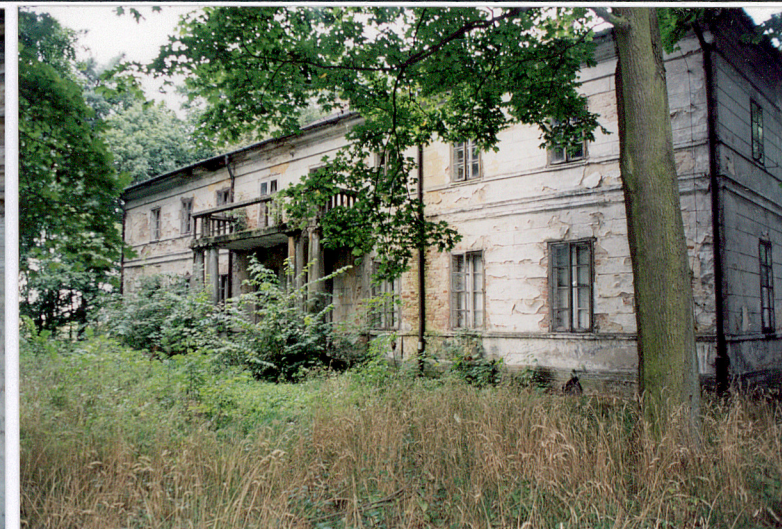
12

12. Elewacja ogrodowa, pld.,
13. Część zachodnia elewacji ogrodowej,
14. Część wschodnia elewacji ogrodowej,
15. Portyk w elewacji ogrodowej,
16. Balustrada portyku w elewacji ogrodowej,

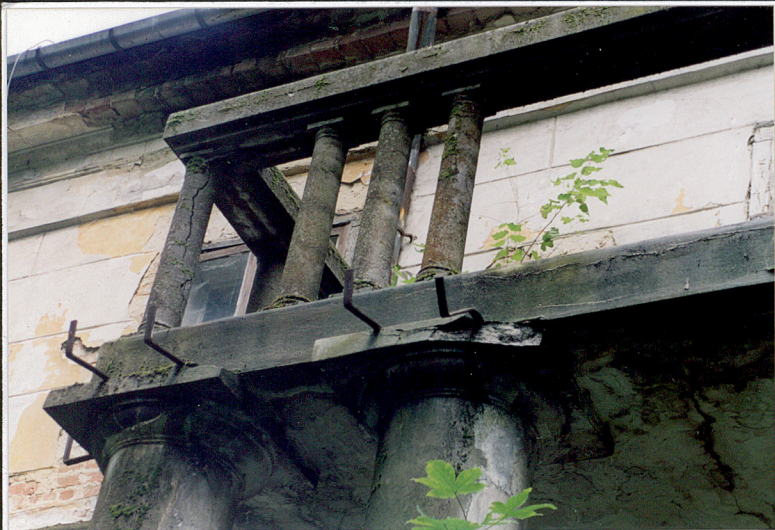
18

17. Drzwi w portyku elewacji ogrodowej,
18. Drzwi elewacji ogrodowej,
19. Elewacja zachodnia,
20. Drzwi elewacji zachodniej,
21. Okno parteru elewacji wschodniej,

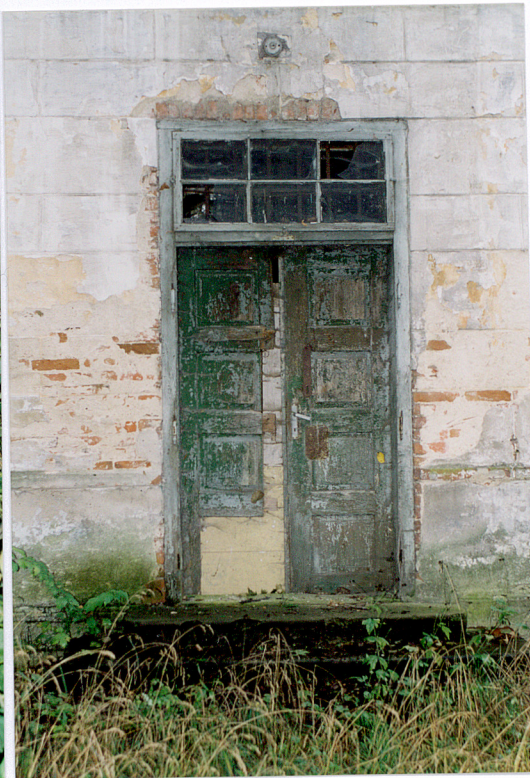
19

E l e w a c j a z a c h o d n i a dwuosiowa. Okna parteru szerokie, sklepienie łukiem ostrym.

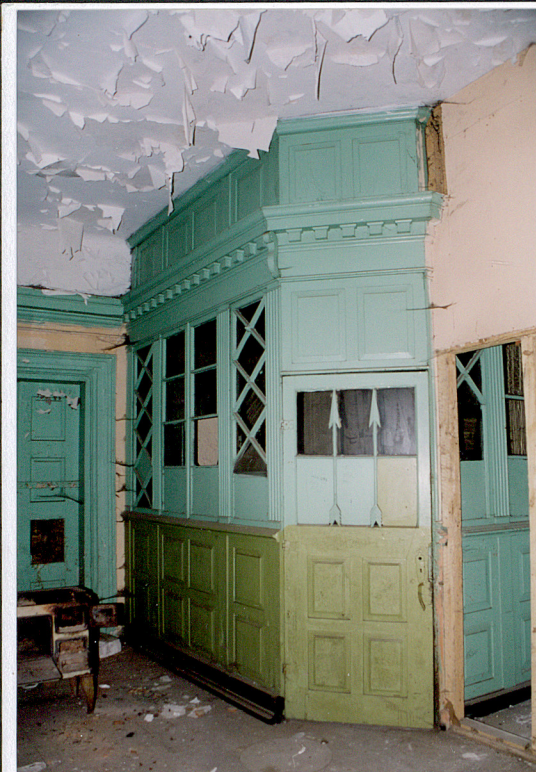
22

22. Wnętrze dworu, sień, północny fragment ścianki kredensu (?),
23. Wnętrze dworu, sień, zachodni fragment ścianki kredensu (?),
24. Wnętrze dworu, sień, wschodni fragment ścianki klatki schodowej,

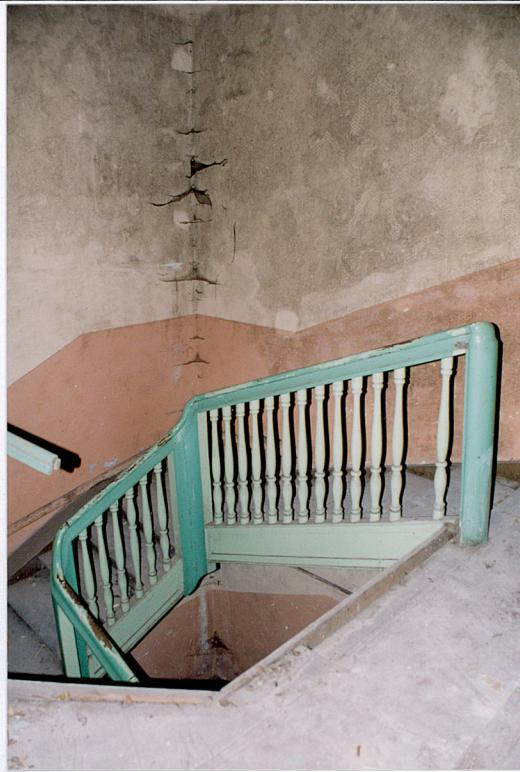
26

25. Wnętrze dworu, sień, północny fragment ścianki klatki schodowej,
26. Balustrada schodów w poziomie parteru,
27. Balustrada schodów na piętrze,
28. Okno w ścianie zach. dworu, parter, od strony wnętrza,

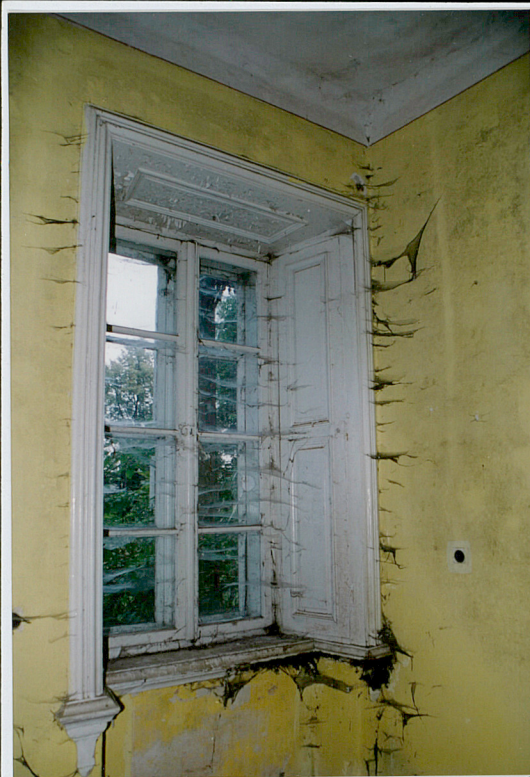
29

29. Okno w ścianie północnej, parter, od strony wnętrza,
30. Wyposażenie: piec I.,
31. Wyposażenie: piec II.
