KAMIENICA MIESZCZAŃSKA

XVII w.?
przeb. 1834 r.

PIOTRKÓW
TRYBUNALSKI

ul. Grodzka 6/Farna 5
97-300 Piotrków Tryb.
nr hipoteczny

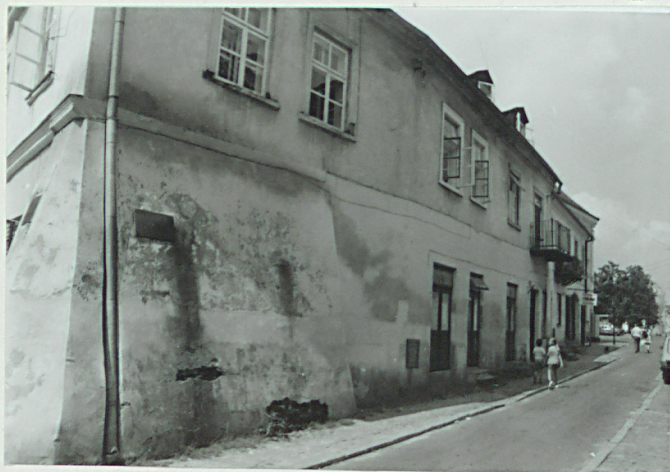
12. Elewacja wschodnia.
13. Fragment elewacji wschodniej, parter.
14. Fragment elewacji wschodniej, parter.
15. Fragment elewacji wschodniej, okna I piętra.

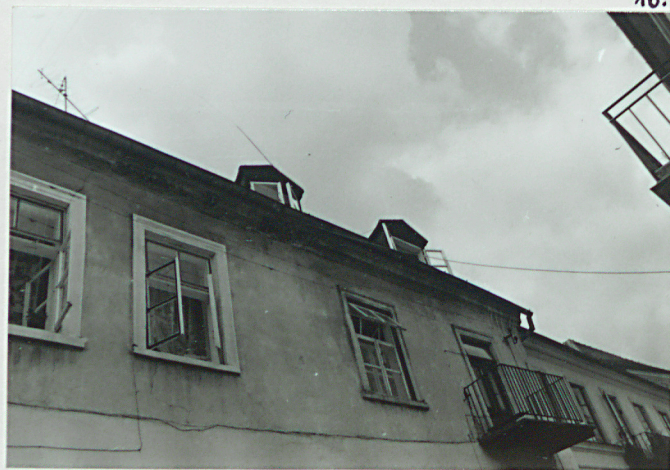
16. Fragment elewacji wschodniej, okna I piętra.
17. Fragment elewacji wschodniej, balkon na I piętrze.
18. Wnętrze piwnicy w południowo-zachodniej partii budynku.

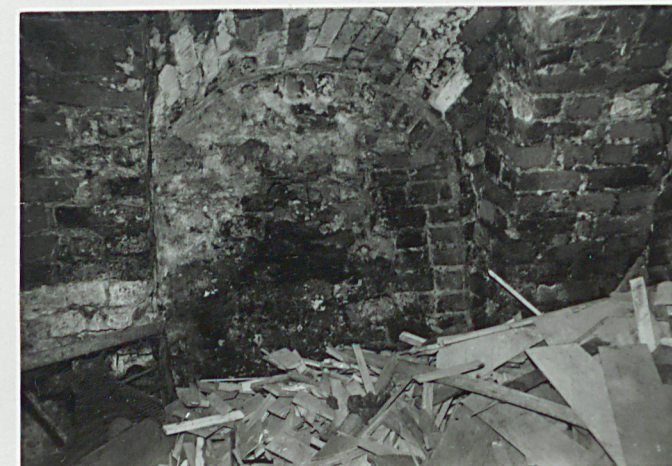
19. Wnętrze piwnicy w południowo-zachodniej partii budynku.
20. Wnętrze piwnicy w południowo-zachodniej partii budynku.
21. Wnętrze piwnicy w południowo-zachodniej partii budynku.

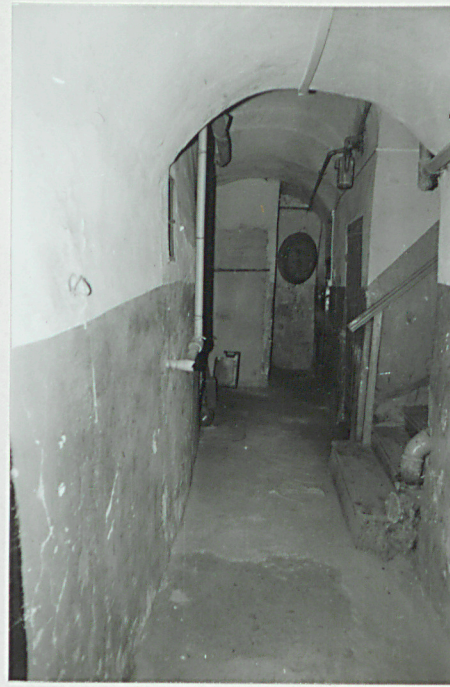
22. Parter, wnętrze sieni w północnej części budynku.
23. Parter, wnętrze sieni w południowej części budynku.
24. Parter, drzwi w sieni w południowej części budynku.

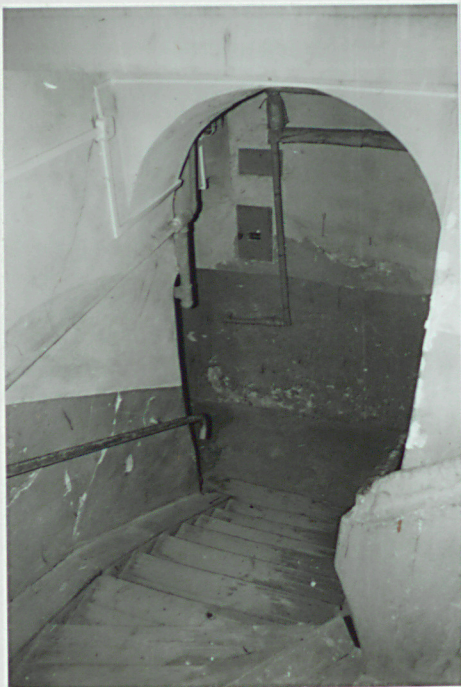
24.

Wyposażenie: brak pierwotnego wyposażenia z wyjątkiem drzwi prowadzących z sieni parteru do komórki pod schodami (opis wyżej) - lokalizacja wtórna.

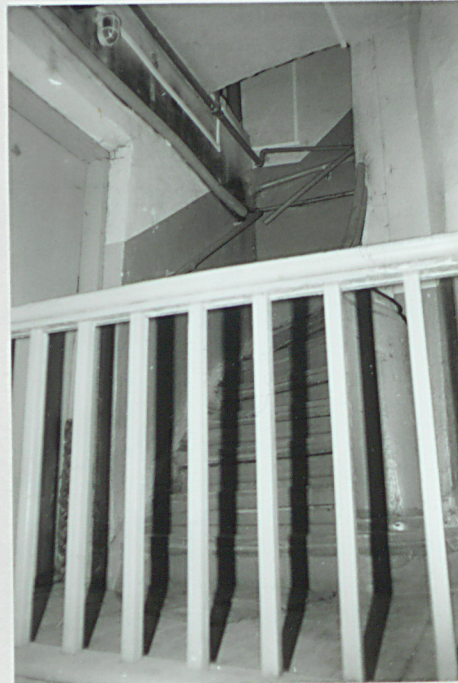
S c h o d y : do piwnic murowane z cegły ceramicznej pełnej na zaprawie wapiennej z drewnianymi stopnicami, jednobiegowe, łamane. Między parterem a piętrem drewniane, policzkowe, jednobiegowe, łamane. Poręcze w obu kondygnacjach naziemnych analogiczne - jedna z rury stalowej mocowanej do ściany, druga profilowana drewniana. Podest schodów na piętrze ograniczony drewnianą balustradą z profilowaną poręczą i słupkiem narożnym oraz prostymi tralkami. Stryszek dostępny przez właz w stropie z dostawianą

25. Klatka schodowa z parteru na I piętro.
26. Klatka schodowa z I piętra na poddasze.
27. Stryszek, więźba dachowa.
28. Stryszek, więźba dachowa.
29. Zachodnia połączyć dachu.
