1. Obiekt

Kościół paraf. p.w. Wniebowzięcia N.P. Marii
i św. Jakuba

SZADEK

11. Zdjęcia, plan sytuacyjny, rzuty

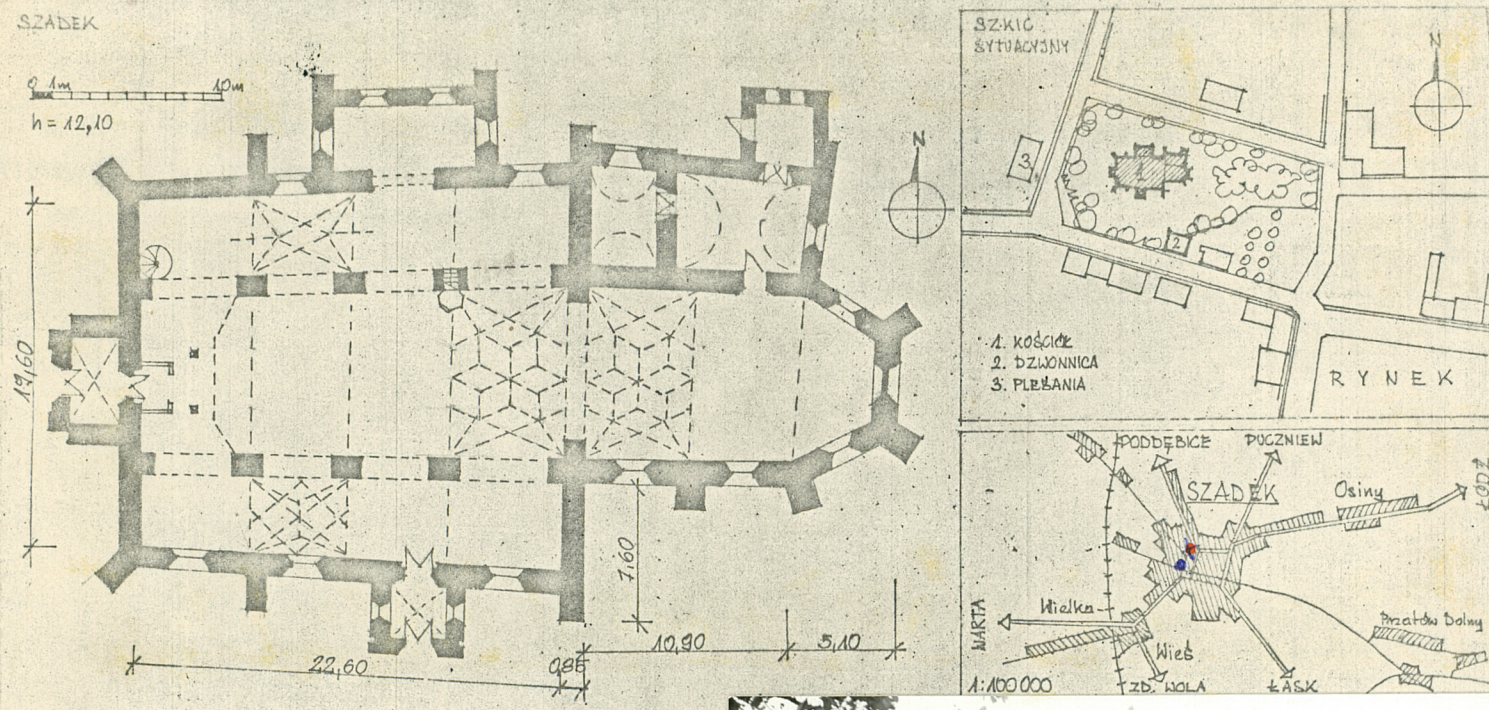
Sytuacja - zlokalizowany w centrum Szadku, na północny-zachód od narożnika rynku, położony na wydłużonej w kierunku wschód-zachód działce otoczonej metalowym parkanem na podmurówce wypełniającym pola między murowanymi słupkami, działka od wewnątrz ogrodzenia obsadzona drzewami, po stronie południowej kościoła /w ogrodzeniu, na wys. prezbiterium/ murowana gotycka dzwonnica pochodząca z tego samego okresu co kościół. Kościół orientowany.

Plan i bryła - orientowany, trzynawowy, typu halowego, z dwuprzęsłowym prezbiterium zamkniętym wielobocznie o osi odchyłonej ku południu, korpus czteroprzęsłowy na planie czworokąta zwężającego się nieco ku zachodowi, złożony z nawy głównej równej szerokości prezbiterium i dwóch węższych naw bocznych, przy prezbiterium od północy zakrystia i skarbczyk z wejściem z zewnątrz poprzez kruchtę, przy nawie prostokątna w planie kaplica, od zachodu i południa kruchty, od zewnątrz opięty szkarpami uskokowymi, wnętrza przesklepione /patrz "materiał i konstrukcja"/ otwarte na siebie ostrołukowymi arkadami, po stronie zachodniej nad wejściem chór muzyczny wsparty na dwóch drewnianych słupach. dach nad nawami dwuspadowy, nad prezbiterium dwuspadowy przechodzący nad wielobocznym zamknięciem w namiotowy, nad zakrystią, skarbczykiem i kaplicą jednospadowe, pulpitarne, nad kruchtami dwuspadowe, fasada zachodnia zamknięta szczytem rozczłonko-

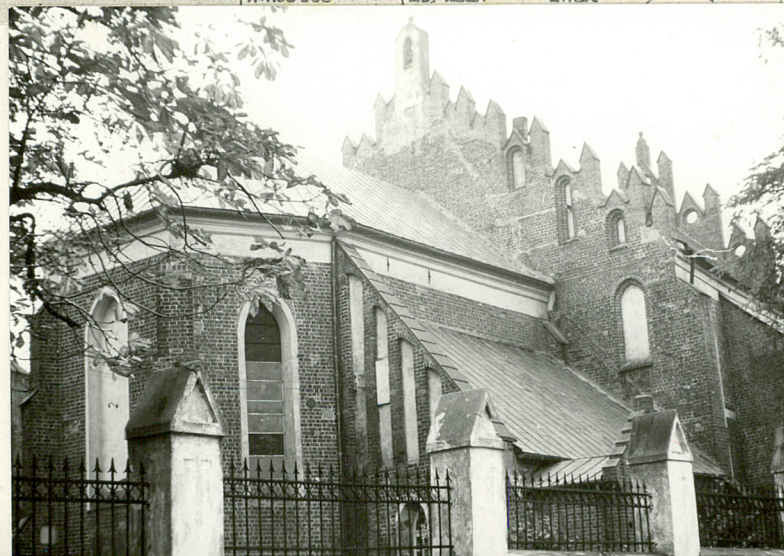
Materiał i konstrukcja - murowany, ściany i filary z cegły ceramicznej na ceglanych, miejscami kamiennych fundamentach, od wewnątrz otynkowane, na zewnątrz licówka o regularnym układzie polskim, na fasadzie i wsch. ścianie nawy ornament z zendrówek w rąby, ściany na zewnątrz oszkarpowane, nawy boczne otwarte do głównej arkadami ostrołukowymi, otwór tęczowy ostrołukowy, profilowany, sklepienia ceglane /XVI w/. w nawie głównej, prezbiterium, kaplicy gwiaździste, w nawach bocznych siatkowe, w zakrystii i skarbczyku kolebkowe, w kruchtach krzyżowe, chór muzyczny drewniany wsparty na dwóch drewnianych słupach, okna ostrołukowe, pojedyncze, szklone w ramach metalowych, drzwi drewniane, deskowe z ozdobnymi okuciami i snycerką, w fasadzie zachodniej i przejściu między prezbiterium i zakrystią ujęte w portale ostrołukowe z formowanej cegły o jednym wałku, ostrołukowe przejście ~~we~~ z nawy do kaplicy ujęte grubym wałkiem z obu stron, dach drewniany w stosunku do pierwotnego obniżony, o ustroju krokwiowo-kleszczowo-stolcowym stężonym licznymi zastrzałami, pokryty blachą miedzianą na deskowaniu, posadzki kamienne.

14. Kubatura 14.000 m ³	15. Powierzchnia użytkowa 628 m ²	16. Przeznaczenie pierwotne kościół /sakralne	17. Użytkowanie obecne kościół/sakralne
18. Prace budowlane i konserwatorskie, ich przebieg i dokumentacja Wymiana pokrycia dachowego z dachówki ceramicznej na blachę miedzianą 1978/79.		19. Stan zachowania (fundamenty, ściany zewnętrzne, ściany wewnętrzne, sklepienia, stropy, konstrukcje dachowe, pokrycie dachu, wyposażenie i instalacje) Stan zachowania ogólnie dobry.	
20. Najpilniejsze postulaty konserwatorskie

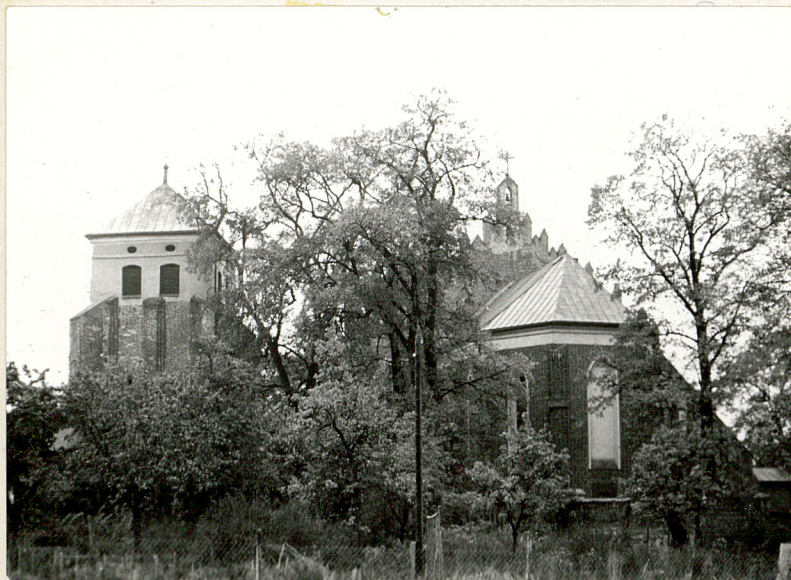
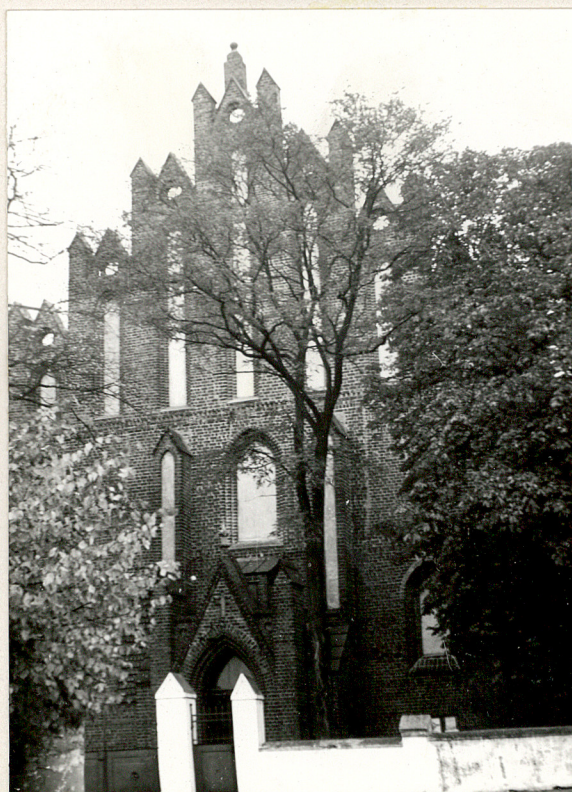
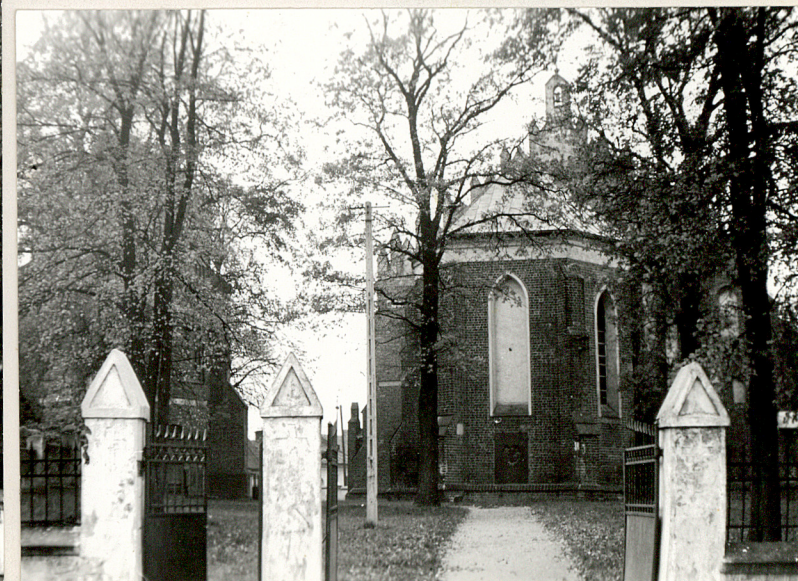
Elewacje- frontowa /zachodnia/ z wejściem głównym na osi ujętym w ostrołukowy schodkowy portal z formowanej cegły o jednym wałku, na osi nad wejściem, i symetrycznie po bokach wnęki ostrołukowe wypełnione tynkiem, nad nimi trójkątny szczyt zamykający górą elewację rozczłonkowany ostrołukowymi blendami wypełnionymi tynkiem ~~zamykający~~ sterczynami, na ścianach w dolnej części ornament z zendrówki w rąby, w narożach ujęte skośnie ustawionymi uskokowymi szkarpami, elewacje boczne rozczłonkowane przbudówkami /kaplica, zakrystia ze skarbczykiem i kruchty/ i uskokowymi szkarpami, w połowie wysokości płaski gzyms w tynku rozcinany szkarpami i otworami okiennymi, pod okapem profilowany otynkowany gzyms fragmentami ślady fryzu z cegieł układanych w kant, okna smukłe zwieńczone ostrołukowo z wnękami i opaskami w tynku, elewacja tylna zamykająca prezbiterium z pionowymi podziałami wyznaczonymi szkarpami, okna ostrołukowe, na osi prezbiterium wytynkowana, ostrołukowa wnęka o proporcjach otworu okiennego, po prawo zakrystia ze szczytem rozczłonkowanym blendami, w głębi nad prezbiterium szczyt ściany tęczowej podzielony blendami ze sterczynami uskokowo wspinającymi się ku wieńczącej go sygnaturce.
