KARTA EWIDENCYJNA ZABYTKU NIERUCHOMEGO
WPISANEGO DO REJESTRU ZABYTKÓW

SIEMKOWICE

DWÓR OBRONNY

XV w.
XVI w. - rozbudowa
przebudowy XVIII i XIX w.

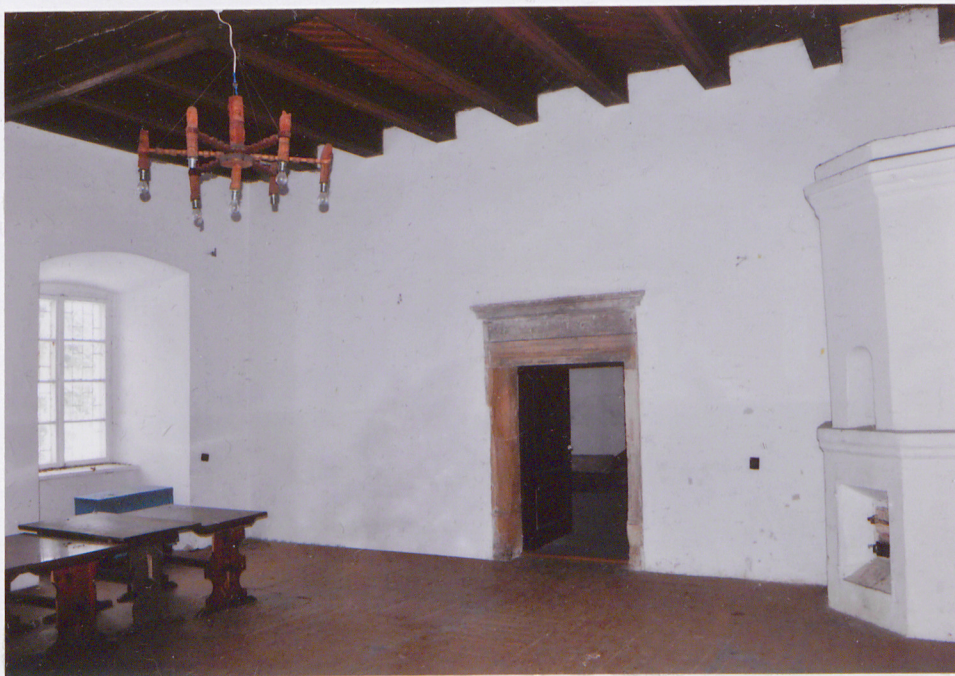
1. wnętrze - pomieszczenie II

Stropy piwnic ceglano-kolebkowe, stropy parteru drewniane, belkowe, w pomieszczeniu II /największy/ dodatkowo podparte sosrębem.

Faza IV. W trakcie badań odkryto fazę budowlaną młodszą od okresu budowy dworu a starszą niż wiek XIX, sądzić zatem można, że jest to ślad przebudowy dworu przeprowadzonej w końcu XVII w. Data 1692 wryta jest w izbie II na sosrzebie, który jest jedynym zachowanym elementem założonego zapewne wówczas nowego drewnianego stropu w izbach parterowych dworu. Okres między budową a przebudową dworu nie był krótki, w tym bowiem czasie zdążyło odpaść od ściany wystające nad powierzchnię ziemi lico kamiennego fundamentu i to na głębokości 0,5 m od płaszczyzny ściany dworu. Ubytek ten załatwiono cegłą i do laty dostawiono alkierz. Dostawiając alkierz od strony północno-wschodniej dworu skuto od tej strony płaszczyznę narożnej lizany, która zachowała się obecnie tylko w płaszczyźnie ściany południowo-wschodniej. Alkierz jest budynkiem o planie zbliżonym do kwadratu 6,8x7,8 m i wystaje około 2,2 m przed płaszczyznę ściany południowo-wschodniej. Zbudowano go w wążku blokowym-kowadełkowym ze starannie układanej cegły o wymiarach 69-83x125-437x253-267 mm (średnio 78x130x261 mm), lecz mur pierwotny zachowany jest tylko do wysokości 1 m.

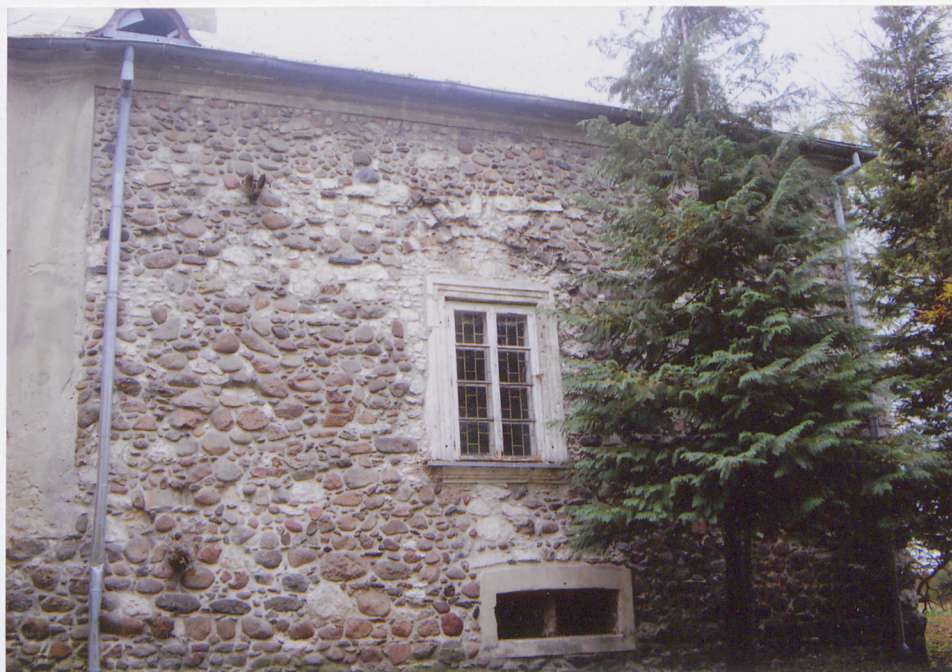
5. elewacja północna - "kamieniec"

Elewacja północn zachodnia trzyosiowa (2+1) jednokondygnacyjna. Podobnie jak na elewacji wschodniej także tutaj najstarsza część ścian jest nietynkowana, pozostawiona jako mur dziki. Wyraźnie zaznacza się w 3/5 długości ściany miejsce połączenia młodszych fragmentów, zaznacza się również silne odchylenie od pionu ścian najstarszej części budynku. W tej części znajduje się także zejście do piwnic pod "kamieńcem". W pobliżu północnego narożnika nisko nad poziomem terenu zarysowuje się otwór prowadzący do piwnicy pod częścią nowszą.

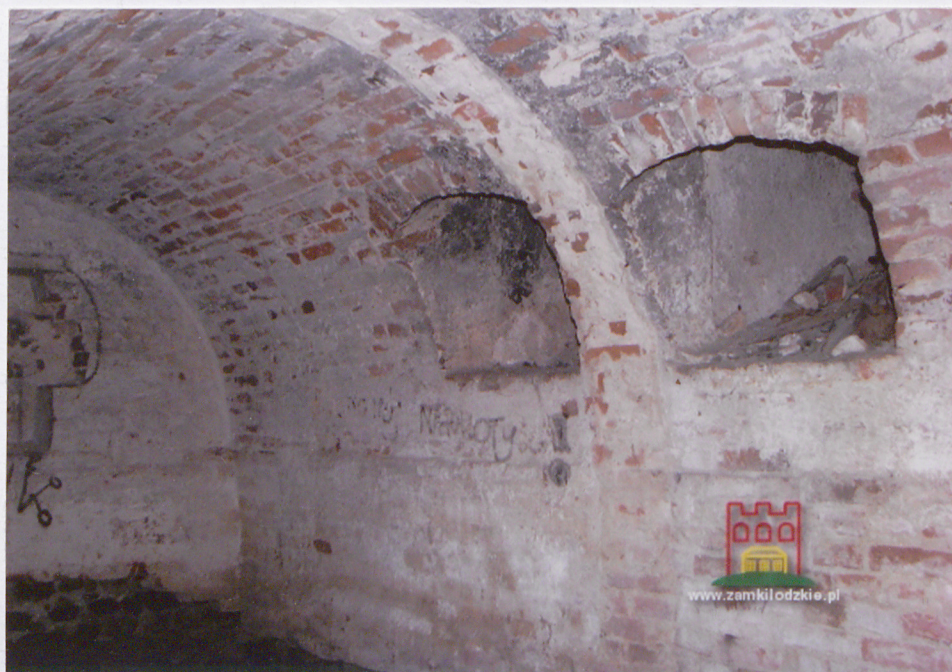
6. "kamieniec" - piwnica

Nowo wzniesiony budynek o wymiarach 18,6 x 17,3 m jest zachowany w swym zasadniczym zrębie do dziś. Miał on co najmniej dwie piwnice: jedną w narożniku zachodnim (piwnica 0), drugą w narożniku wschodnim (obecnie zamurowaną i zagruzowaną). W poziomie parteru istniały cztery pomieszczenia w dwóch traktach odpowiadające dzisiejszym izbom dworu; ściany przepruto dwoma otworami w elewacji północno-zachodniej i trzema (?) w pozostałych. Badania otworów okiennych sugerują ich pierwotność, choć w jednej z kolejnych przebudów w niektórych zostały zmienione profile. Południowe i wschodnie naroże budynku ujęto było niedużymi narożnymi lizenami, otwory okienne wyposażono w renesansowe obramienia, zachowane do dziś w liczbie siedmiu. Zachowały się także duże fragmenty portalu wejściowego, jednak w postaci silnie zbarokizowanej podczas ostatniego remontu. Ponieważ w trakcie badań stwierdzono, że obecnie portale kamienne izb parteru są wmurowane wtórnie, sugerować można, że pierwotnie otwory między izbami akcentowane były tynkowymi nadprożami wspartymi na dwóch krokosztynach, jedno takie nadproże zachowało się w izbie IV. Analiza obecnego poddasza dworu pozwoliła ustalić rytm otworów okiennych pierwszego piętra. W ceglanej części dworu okna tegoż piętra rozmieszczone były analogicznie jak na parterze. W części kamiennej jedno okno umieszczone na osi ściany dawnego „kamieńca” zastąpiły na pierwszym piętrze dwa okna, umieszczone symetrycznie na osi ściany. Zachowane w ścianach poddasza resztki ścian działowych pierwszego piętra (w ścianie południowo-wschodniej i południowo-zachodniej) pozwalają sądzić, że kondygnacja ta była podzielona podobnie jak parter na czteroizbowy dwutrakt. Ponieważ jednak resztki ścian działowych zachowane są tylko w dwóch miejscach, istnieje teoretycznie inna możliwość rekonstrukcji. Być może pierwsze piętro było trójizbowe, przy czym dwie izby odpowiadałyby wtedy wielkością leżącym pod nimi izbom parteru (I i III), a trzecia duża leżałaby nad izbami II i IV. Tę dużą salę (7,8 x 14,5 m) oświetlałoby siedem lub osiem okien – dwa w ścianie północno-zachodniej, trzy lub cztery w północno-wschodniej i dwa w południowo-wschodniej. Taka dyspozycja pomieszczeń pierwszego piętra wymagająca trzech portali tłumaczyłaby ich wtórne oprawienie na parterze – zostały tam przeniesione po pożarze dworu i rozebraniu pierwszego piętra. Badania nie wyjaśniły formy komunikacji pionowej, opowiadać się jednak można za schodami wewnętrznymi z którejś z izb, może z izby I. Wysokość budynku rekonstruować można jedynie hipotetycznie na około 10 m, a ponieważ nie stwierdzono w trakcie badań pozostałości attyki czy fragmentów dachówki przyjąć należy przykrycie dworu dachem gontowym, może czterospadowym.

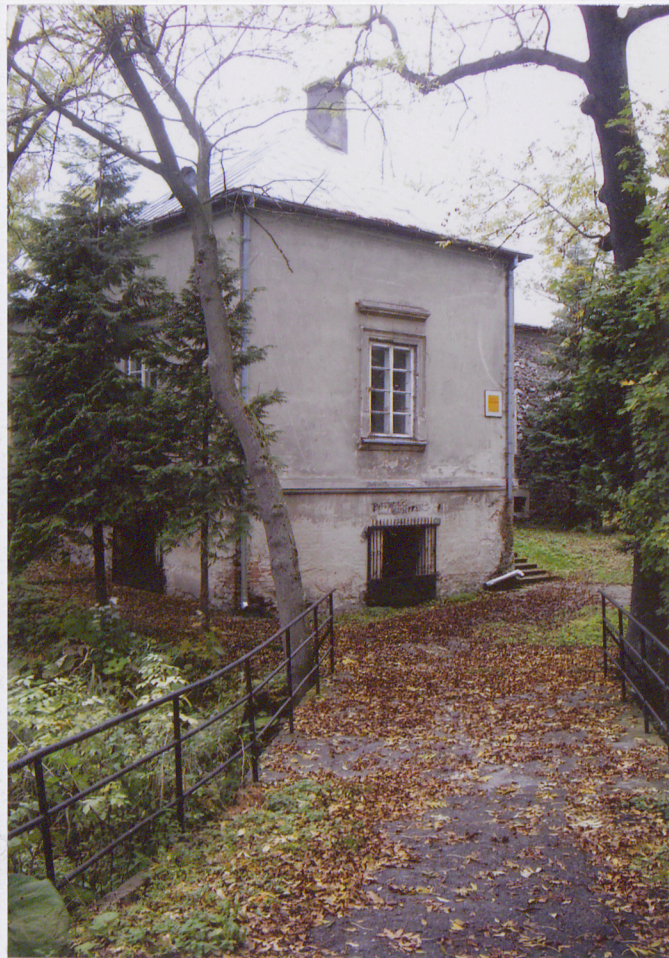
8. alkierz - widok od wschodu

Elewacja północnowschodnia dwuosiowa (1+1) jednokondygnacyjna w części alkierzowej podkreślona gzymsem cokołowym, także ze znajdującym się w osi okna otworem prowadzącym do piwnicy. W całości tynkowany alkierz, częściowo tynkowany fragment ścian wzniesionych w trakcie XVI-wiecznej rozbudowy, najstarsza część ściany oraz cokół nietynkowane, pozostawione jako mur dziki z kamienia eratycznego. W części przyziemia znajduje się podwójne okno piwnicy.

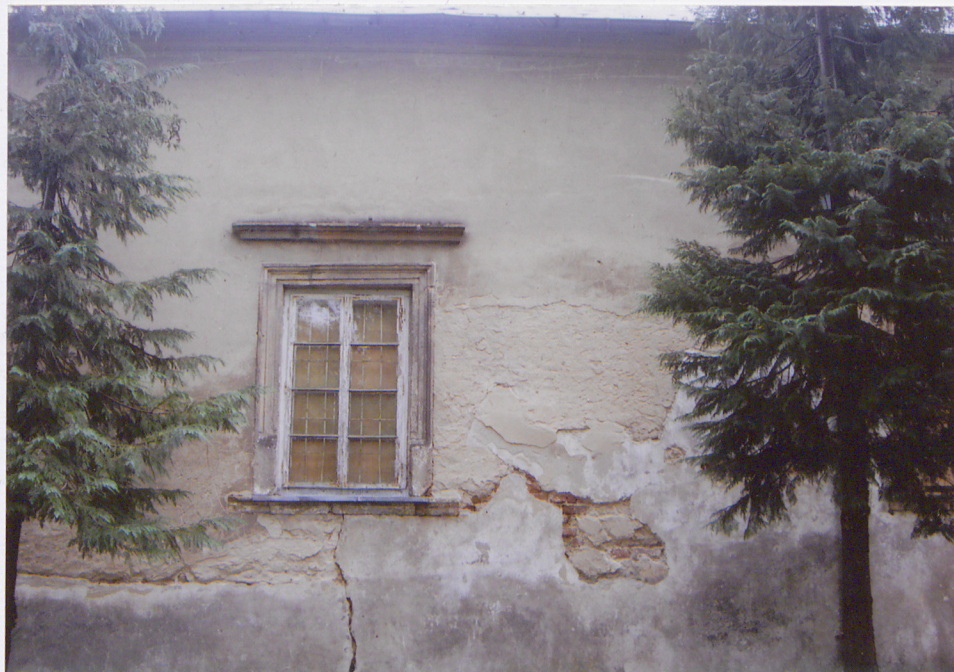
11. fragment elewacji południowo-zachodniej

Elewacja południowozachodnia trzyosiowa, jednokondygnacyjna. W osi 3 znajduje się wejście główne zwieńczone renesansowym tympanonem.

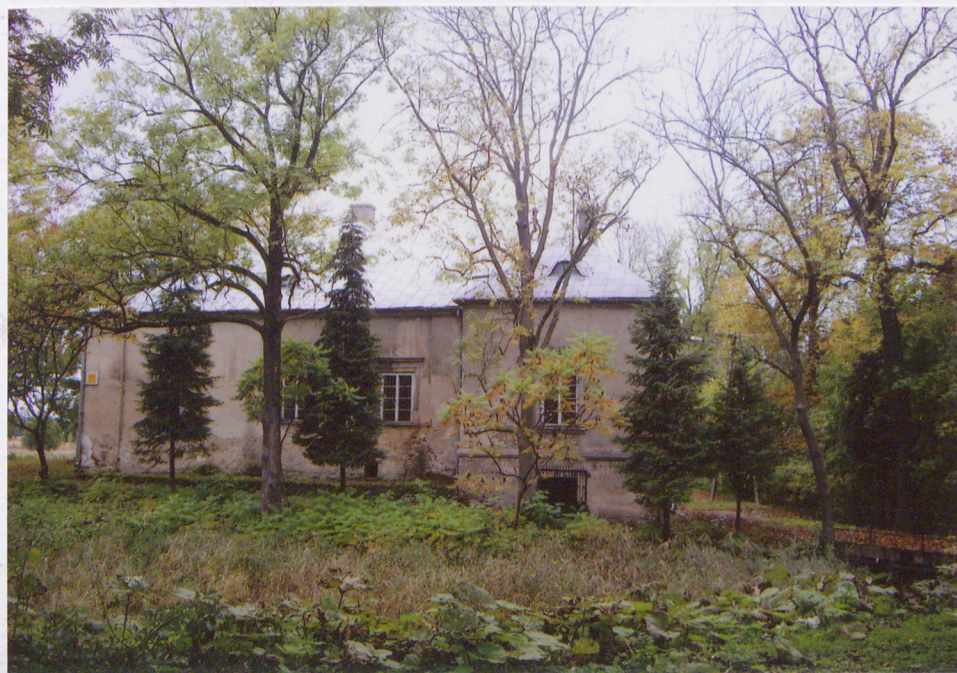
13. widok od południowego-wschodu

Elewacja południowowschodnia czteroosiowa (3 w części głównej+1w alkierzu) jednokondygnacyjna w części zasadniczej, dwukondygnacyjna w alkierzu, tynkowana. W części alkierzowej podkreślona gzymsem cokołowym, tam również w osi okna znajduje się okno piwniczne. Nisko nad poziomem terenu znajduje się niewielki otwór w ścianie fundamentowej głównej części budynku, co może wskazywać na istnienie w tym miejscu starej piwnicy.

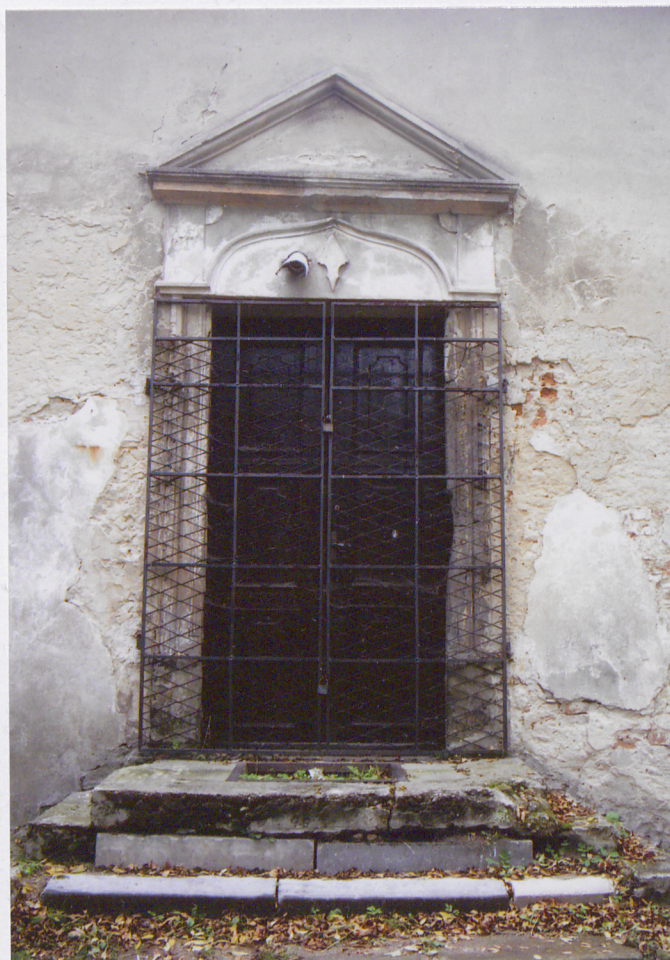
15. wejście główne

Obecnie, po remoncie przeprowadzonym w latach 1951-1953, kwadrat trzonu budynku podzielony jest krzyżowo na 4 pomieszczenia, a we wnętrzu alkierza ustawiono ścianki działowe. Podziały wewnątrz w okresie międzywojennym były inne. Drzwi wejściowe, poprzedzone zadaszką gankiem, wspartym na piaszkowcowych stopniach, znajdowały się, tak jak obecnie, we wschodniej partii ściany południowej. Obecna izba południowo-wschodnia podzielona była na trzy części: hall wejściowy, na prawo od niego usytuowano spiżarnię i na lewo pokój kredensowy. Współczesny pokój południowo-zachodni mieścił mały buduar, a za nim sypialnię. W partii północnej, tak jak dziś, były dwa duże pomieszczenia: północno-zachodnie (wnętrze XV-wiecznej kamienicy) pełniące funkcję salonu i północno-wschodnie —jadalnię.

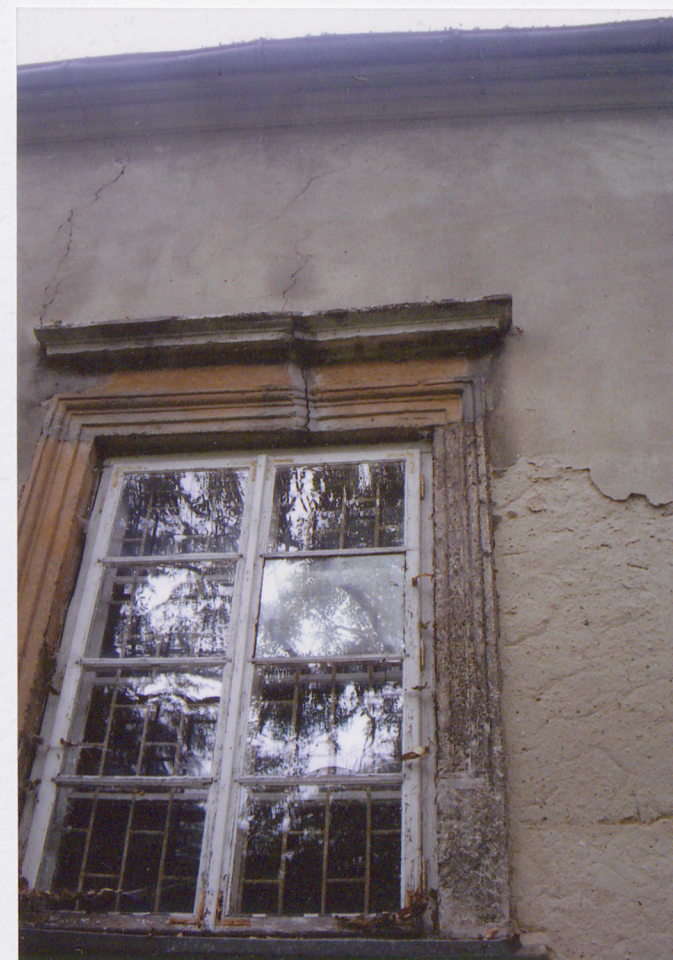
17. okno w elewacji południowo-wschodniej

Wszystkie okna ujęte są w profilowane piaszkowcowe i tynkowe opaski z poziomymi naczółkami.

Stołarka okienna drewniana konstrukcji skrzynkowej. Okna prostokątne, dwudzielne, czteropoziomowe.

Sądzić można, że chronologicznego określenia dworu w Siemkovicach szukać należy w wieku XVI. Tezę tę popiera renesansowy detal obramień okiennych i portali odpowiadający najlepiej połowie – trzeciej ćwierci XVI w.
