1. Obiekt

SPICHLERZ (40)
w zespole folwarcznym

BISKUPICE

1. Miejscowość.....	BISKUPICE	4. Obiekt (nazwa jak w karcie)	5. Zawartość wkładki (nazwa materiału uzupełniającego)
2. Gmina.....	Sieradz	SPICHLERZ (10) w zespole folwarcznym	cd opisu, zdjęcia
3. Województwo.....	Sieradz

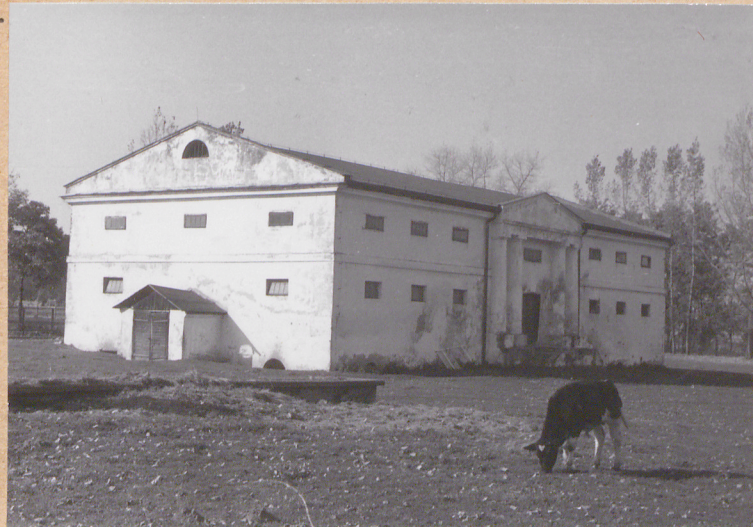
1. Widok ogólny spichlerza od strony pd.-wsch.
2. Wnętrze spichlerza-strop
3. Strop drewniany, nagi-piętro
4. Wnętrze poddasza-wieżba
5. Wnętrze piwnic-sklepienia
6. Wnętrze parteru-otwory okienne
7. Okno piwnic-ściana szczytowa
8. Główne drzwi wejściowe
9. Okno piętra
10. Boniowane lizeny, elewacja zachodnia
11. Elewacja szczytowa-południowa
12. Elewacja zachodnia
13. Pseudoportyk frontowy-bazy półkolumn
14. Gzyms wieńczący
15. Pseudoportyk frontowy
16. Widok ogólny spichlerza od pd.
17. Elewacja pn.
18. Przybudówka wejściowa-północna
19. Pruska mapa topograficzna-ok. 1940 r.
20. Xero zdjęć z 1912 r. "Wieś Ilustrowana" 1912, z. VII, s. 30.-spichlerz w centrum tableau.

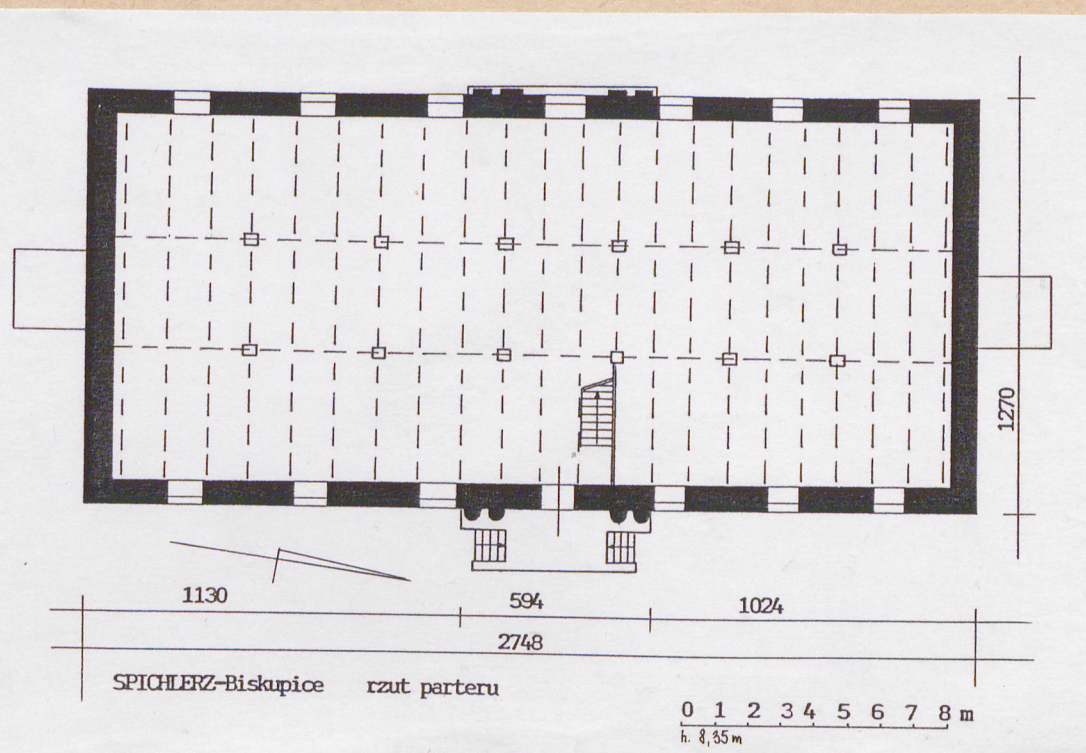
SPICHLERZ-Biskupice rzut parteru

Spichlerz wzniesiony na rzucie wydłużonego prostokąta, jednopomieszczeniowy w poziomie parteru, piętra i poddasza; piwnice - w części północno-zachodniej i południowo-wschodniej, z osobnymi wejściami z zewnątrz z kwadratowych przybudówek mieszczących schody. Wnętrza parteru, piętra i poddasza podzielone dwoma rzędami słupów niosących tragarze lub płatów.

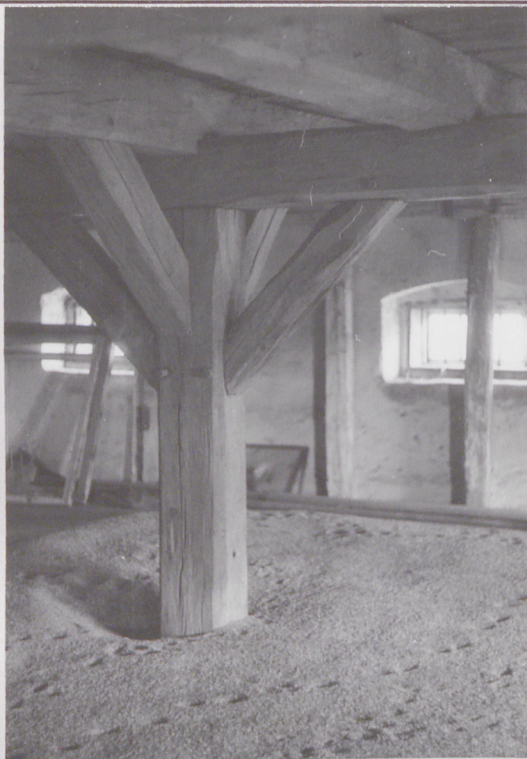
2.

Stropy, sklepienia: w piwnicy sklepienia ceglano, kołobkowe, na łuku edcin-kowym; wsparte na ścianach w których wycięte arkady sklepiene łukiem ko-szowym. Strop parteru i piętra-drewniany, nagi. Balki stropowe (30x30 cm) podciągi (30x30 cm), pionowe słupy (35x30 cm) częściowo ciesane a złącza wzmacnione drewnianymi "tyblami". Balki stropowe wsparte na ścianach zewnętrznych i dwóch podciągach podłużnych niesionych przez pionowe słupy z czterema mleciami.

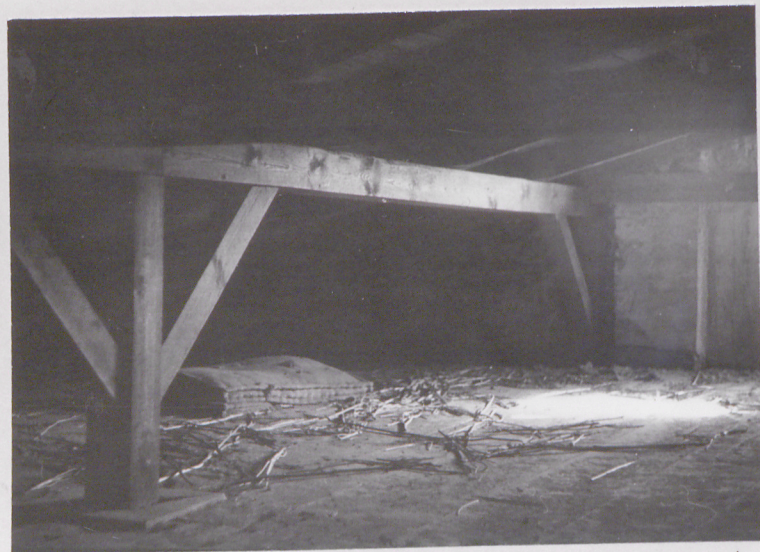
4.

Więźba drewniana, o podstawowej konstrukcji krokwiowo-płatwiowej. Krokwie wsparte są na murlatach i płatwiach pośrednich niesionych przez pionowe słupy z mieczami. Zarówno krokwie, płatwie i słupy - z drewna sosnowego, tartego; wtórne.

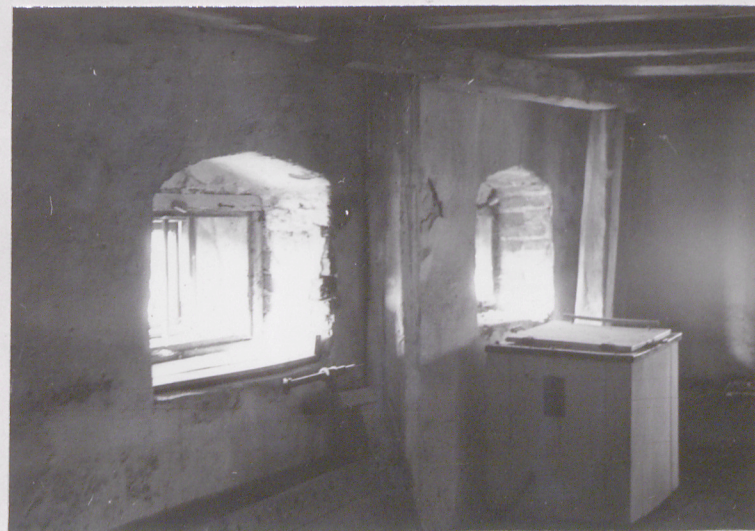
6.

Otwory okienne w kształcie wydłużonego, leżącego prostokąta, okratowane. Okna drewniane, jednoskrzydłowe, krosnowe (parter) i ościeżnicowe (piętro). Okna piętra podzielone szczeblinką pionową na cztery kwatery. Okna piwnic o wykroju zbliżonym do półkola. okratowane.

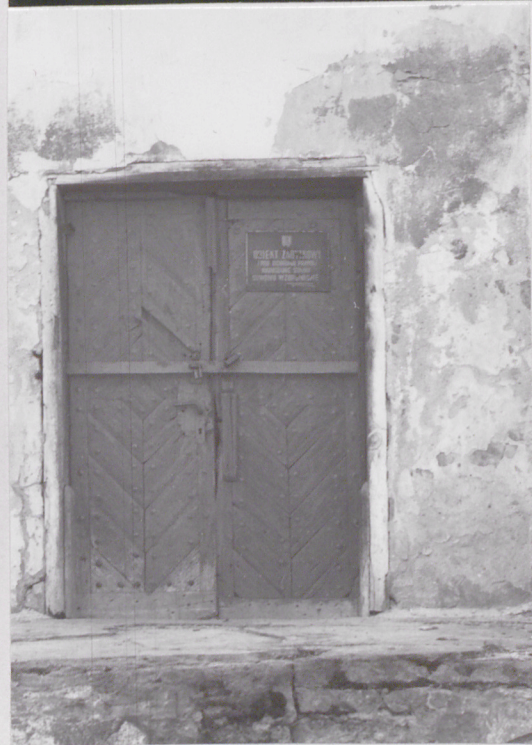
8.

Główne drzwi wejściowe - drewniane, dwuskrzydłowe, pełne, deskowo-listwowe, jednostronnie (od zewnątrz) opierzone ozdobnie deskami ułożonymi w górnej i dolnej części skrzydeł - w jodełkę a w części centralnej tworzące motyw romboidalny. Drzwi wejściowe do przybudówek - także drewniane, dwuskrzydłowe, pełne, deskowo-listwowe, na zawiasach pasowych.

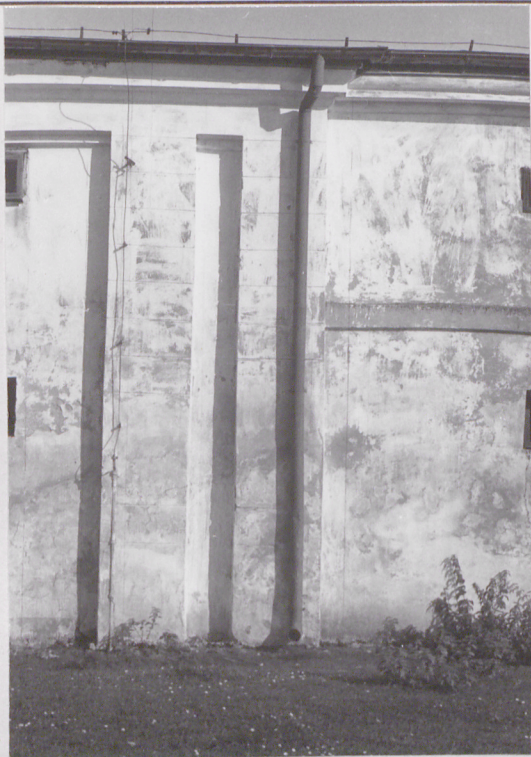
10.

Elewacje otynkowane gładko, symetryczne, rozdzielone gładkim pasem międzykondygnacyjnym, zwieńczone wydatnym, profilowanym gzymsem, przeprute w poziomie parteru i piętra otworami okiennymi w kształcie leżącego, wydłużonego prostokąta. Elewacja frontowa (północno-wschodnia) symetryczna, siedmioosiowa, z przyściennym, wtopionym pseudopertykiem w wielkim porządku. Pseudopertyk poprzedzony schodami lustrzanymi, z czterema półkolumnami pogrupowanymi w pary, tokańskimi, z wydatnymi bazami; zwieńczony niskim, trójkątnym naczółkiem obwiedzionym gzymsem. Na osi pseudopertyku otwór drzwiowy a w poziomie piętra - otwór okienny. Elewacja południowo-zachodnia również symetryczna, siedmioosiowa, z częścią środkową artykułowaną lizenami pogrupowanymi w pary, boniowanymi w tynku. Elewacje szczytowe - z jednoosiową przybudówką wejściową do piw-
