Kościół paraf. p.w. Św. Idziego

BAŁDRZYCHÓW

11. Zdjęcia, plan sytuacyjny, rzuty

Obecny kościół zbudowany w 1847 r. przebudowany w roku 1870. Wieś wraz z kościołem stanowiła uposażenie klasztoru Cystersów w Sulejowie już w XII w. Bezstylowy.

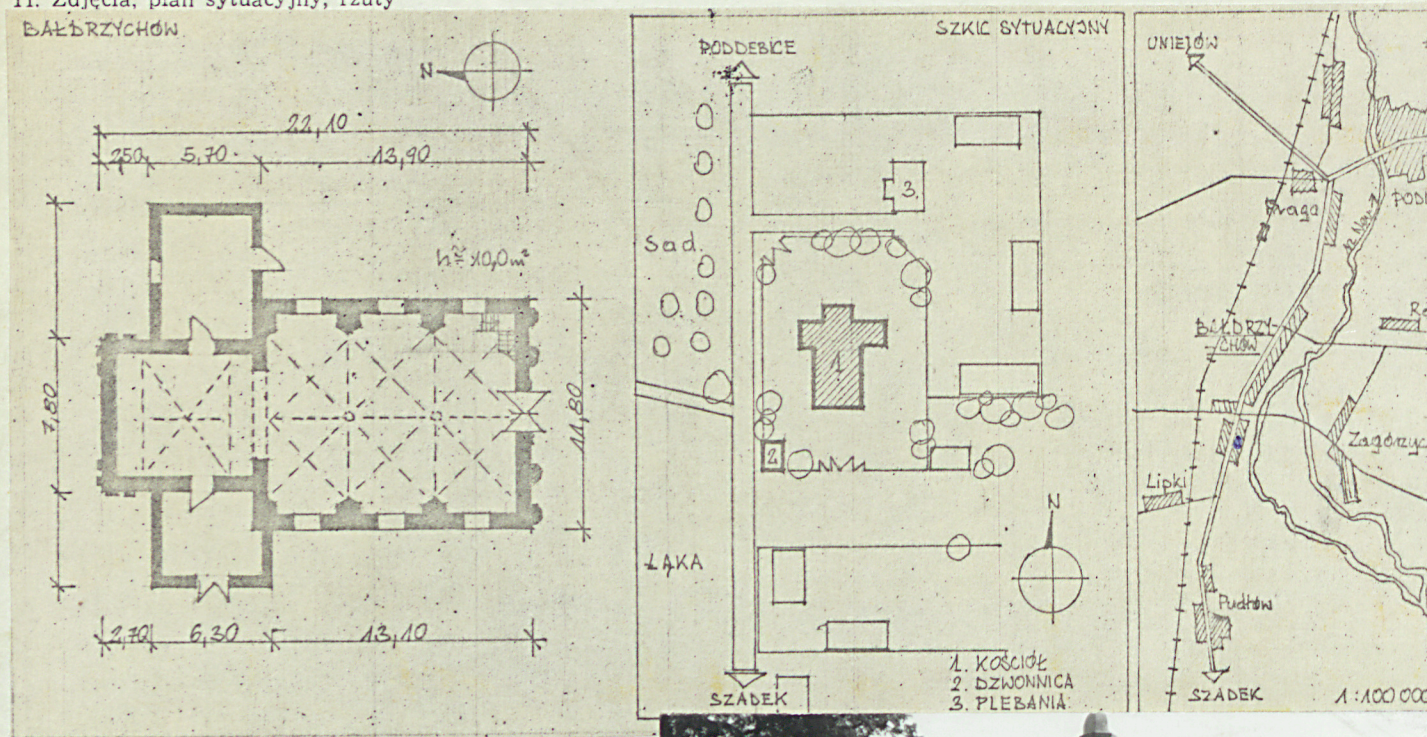
Sytuacja - zlokalizowany w środkowej części wsi, po wschodniej stronie drogi z Poddebic do Szadku, działka otoczona parkanem z kraty metalowej na ceglanej podmurówce z ceglanymi murowanymi słupkami, w południowo zachodnim narożniku działki wolnostojąca murowana dzwonnica, po stronie północno wschodniej plebania z zabudowaniami gospodarskimi.

Materiał i konstrukcja - murowany, ściany z cegły ceramicznej pełnej na ceglanych fundamentach, od wewnątrz i na zewnątrz otynkowane, otwory okienne przesklepione łukami, strop drewniany, belkowy, sufit otynkowany na podsufitce z matą trzcinową /prawdopodobnie/, dach drewniany krokwiowo-jątkowy z ramą stolcowo-płatwiową i zastrzałami w osi podłużnej, pokryty blachą na deskowaniu, okna szklone w ramach metalowych, drzwi drewniane płycinowe.

Plan i bryła - jednonawowy, na planie prostokąta, z węższym prezbiterium zamkniętym ścianą prostą, przy prezbiterium od wschodu prostokątna w planie kruchta, od zachodu symetrycznie prostokątny w planie schowek, dach nad nawą dwuspadowy z ośmioboczną sygnaturką w kalenicy od strony prezbiterium zwieńczoną ośmiobocznym boniastym hełmem, nad prezbiterium, zakrystią i schowkiem dachy trzyspadowe, od południa dach nawy zamknięty trójkątnym schodkowym szczytem.

Elewacje - frontowa od strony południowej z wejściem na osi nad którym nisza z drewnianą figurą Św. Jana Nepomucena /XVII w/. ujętym w płaski portal z profilowanym belkowaniem, całość podzielona w pionie pięciobocznymi pilastrami - słupami zwieńczonymi sterczynami, na poziomie okapów /elewacje boczne/ gzyms kępujący, górą zamknięta trójkątnym, schodkowym szczytem, boczne trzyosiowe z przybudówkami przy prezbiterium, nad przybudówkami orkągłe okno doświetlające prezbiterium, tylna zamykająca prezbiterium z parami płaskich pilastrów w narożach.
