1. Obiekt

354/1 Kościół paraf. p.w. Wszystkich Świętych

1786 r.

K A Ł Ó W

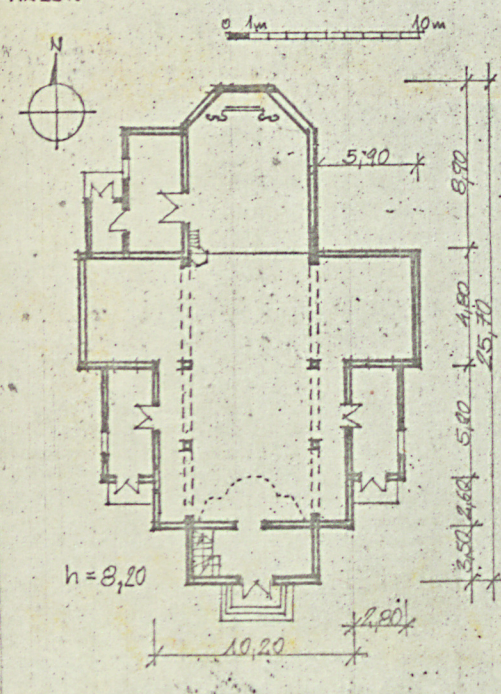
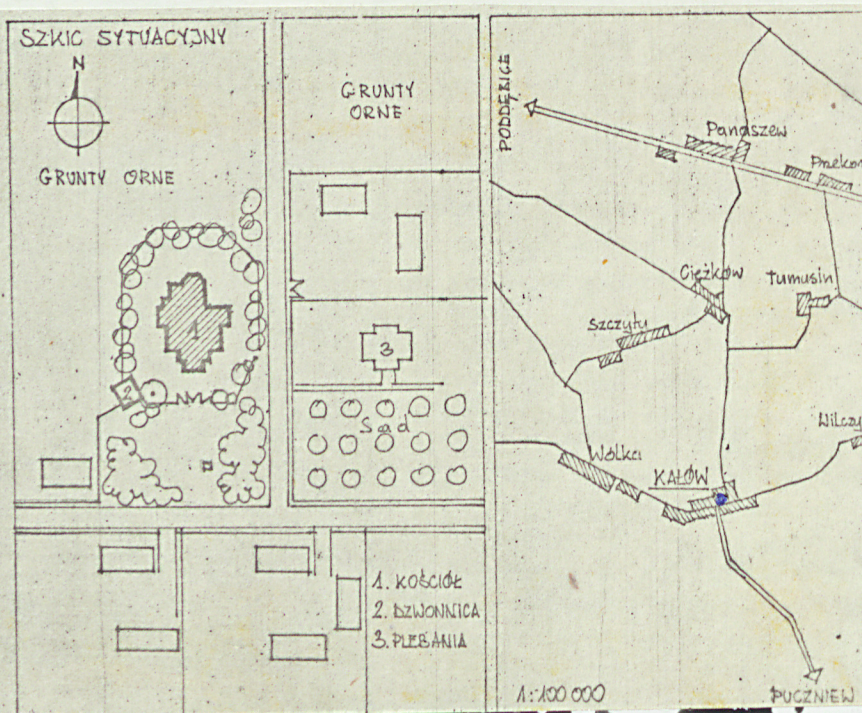
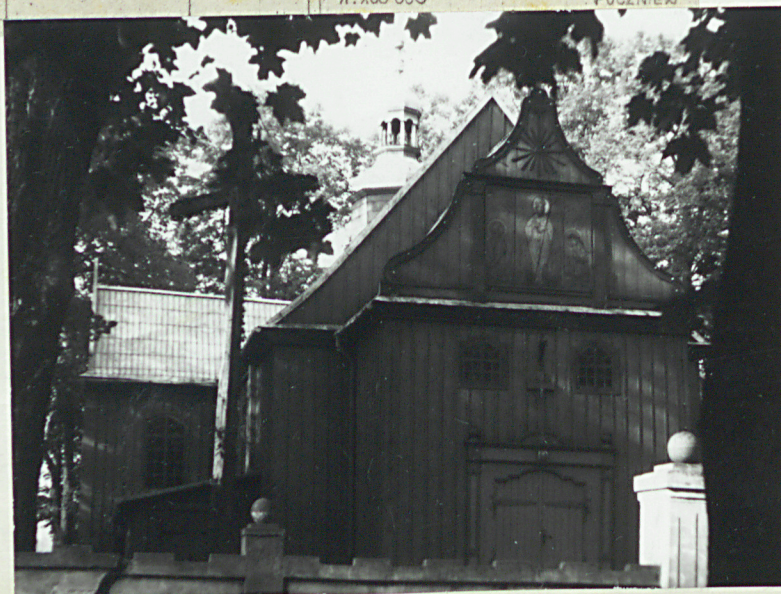
11. Zdjęcia, plan sytuacyjny, rzuty

Sytuacja - zlokalizowany w środkowej części wsi przy skrzyżowaniu dróg lokalnych, zwrócony prezbiterium na północ, działka przykościelna otoczona murem parkanem, w narożniku południowo-zachodnim działki drewniana dzwonnica z tego samego okresu co kościół, działka od wewnątrz ogrodzenia obsadzona drzewami, z których lipa po stronie wschodniej przy dzwonnicy jest pomnikiem przyrody, przed kościołem po stronie południowej niewielki skwerek o charakterze parkowym z kapliczką, od wschodu po drugiej stronie drogi plebania.

Materiał i konstrukcja - drewniany, ściany konstrukcji zrębowej od zewnątrz oszalowane deskami w układzie pionowym, złącza szalowania pokryte drewnianymi łętami, fundamenty ceglane na zaprawie wapiennej, nawa i prezbiterium z pozornym sklepieniem beczkowym, drewnianym, wewnątrz dwie pary słupów drewnianych oddzielających wąskie nawy boczne, które podobnie jak kaplice boczne tworzące rodzaj transeptu i pozostałe pomieszczenia przykryte drewnianymi stropami belkowymi, sufity z desek, dach drewniany o ustroju krokwiowo-wieszarowym z ramą stolcowo-płatwiową w osi podłużnej i stężeniami w postaci zastrzałów w płaszczyznach więzarów i ramy, pokryty blachą na deskowaniu, latarnia drewniana o konstrukcji słupowej związana z konstrukcją dachu, nad wejściem /od południa/ drewniany chór muzyczny wysunięty w postaci balkonu do wnętrza nawy, schody na chór drewniane o konstrukcji policzkowej, podłogi drewniane z desek na legarach, okna w ramach drewnianych, pojedyncze, szklone o drobnym podziale zamknięte górami łukiem obniżonym na krótkich płaskich odcinkach bocznych, drzwi drewniane, deskowe z okuciami w drewnianych ozdobnych portalach.

Plan i bryła - na planie krzyża, trzynawowy z transeptem, prezbiterium o szerokości nawy głównej zamknięte wielobocznie, od zachodu przy prezbiterium prostokątna w planie zakrystia z małym przedsionkiem, od południa przy nawie kruchta tej samej wysokości co nawa, po bokach nawy symetrycznie dwa przedsionki na planie wydłużonych prostokątów, wewnątrz dwie pary słupów oddzielających wąskie nawy boczne, podtrzymujących pozorne sklepienie kolebkowe nad nawą główną, podobne sklepienie nad prezbiterium, pozostałe stropy płaskie, w kruchcie /od południa/ na piętrze chór muzyczny wysunięty wspornikowym balkonem, w nawę, belka tęczowa z rzeźbionymi rokokowymi, dachy /nawa, kruchta, prezbiterium, skrzydła transeptu/ dwuspadowe, nad wielobocznym
