1. Obiekt zabytkowy

KOŚCIÓŁ PAR. P.W. ŚW. KATARZYN

2. Miejscowość
PODDEBICE

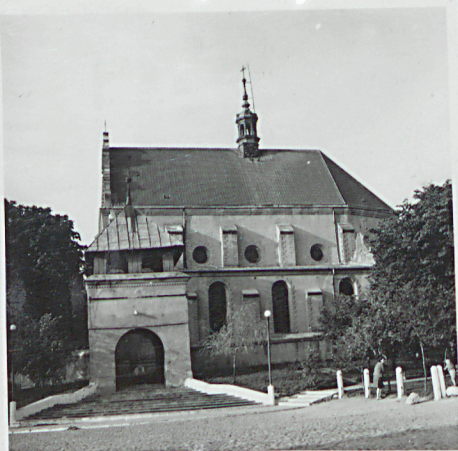
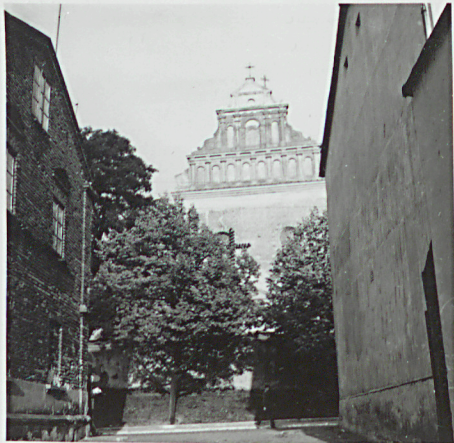
31. Szkic sytuacyjny, plan schematyczny, uwagi opisowe, fotografia

Orientowany. Murowany. Pierwotnie jednonawowy z wielobocznie zamkniętym prezbiterium. Od pn. przy prezbiterium prostokątna zakrystia i kaplica na planie kwadratu, przy nawie okrągła wieżyczka z klatką schodową na chór i nad sklepienia. Nawy boczne, chór muzyczny i skarbczyk dobudowane 1895r. Ściany wnętrza rozcłonkowane pilastrami dźwigającymi belkowanie z wydatnym gzymsem. Kaplica sklepioną ośmiopoliową kopułą z latarnią, na bębnie wspartym na żagielkach na kopule dekoracja stiukowa. Zewnątrz kościół ozdobiony. Dachu dwuspadowe.

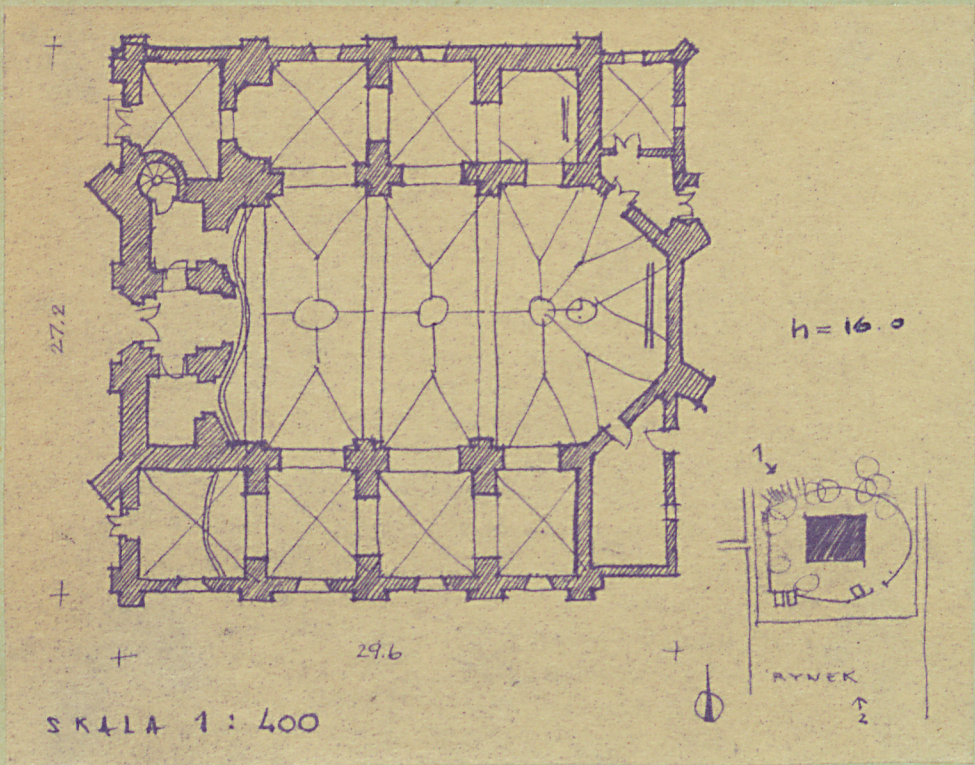
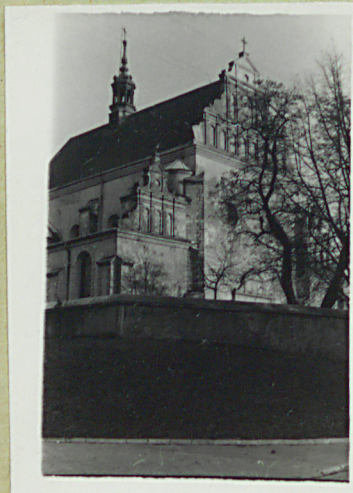
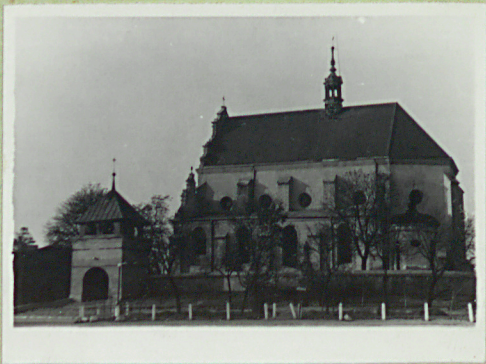
Kościół z n. XVII późnoreniesansowy. Murenany. Orientowa
ny. Trójnawowy. Szczyty rekonstruowane.
