1. Obiekt

Dzwonnica

XVII w. 1 poł.

PODĘBICE

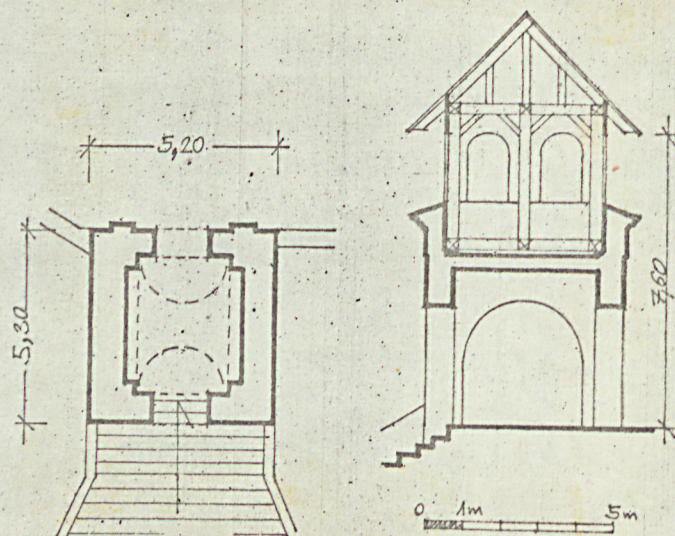
Sytuacja - zlokalizowana w centrum Poddębic, w południowo-zachodnim narożniku parkanu otaczającego wzgórze, na którym kościół paraf. pw. Św. Katarzyny zamykający północną pierzeję rynku, w odległości około 30 m. na wsch, przy ogrodzeniu kaplica rodziny Zakrzewskich, przed dzwonnica jednobiegowa, szerokie, reprezentacyjne schody prowadzące na plac rynku.
