1. Obiekt zabytkowy

PAŁAC

PODDĘBICE

RENEZANS

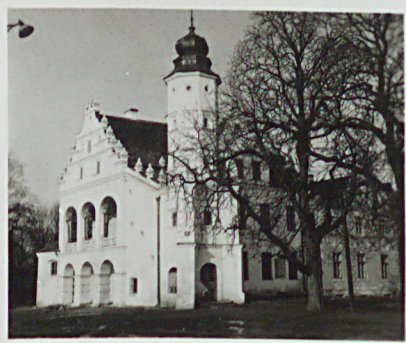
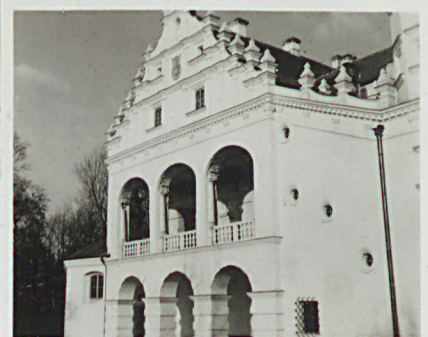
31. Szkic sytuacyjny, plan schematyczny, uwagi opisowe, fotografia

Pałac z w. XVII późnoreniesansowy. Murowany, na planie prostokąta, podpiwniczony. Elewacje pn. i pd. - zwieńczone późnorenies. szczytami. Dach z barokowymi szczytami od wsch. i zach. Od str. wsch. - wieża pięciokondygnacyjowa.

Rok	Wyszczególnienie prac	Koszt tys. zł
1953	rekonstr. loggii	80.-
1956	rob. detalu szkieletu	130.-
1957	rob. elewacyjne i rekonstr. kapt.	200.-
1958	rekonstr. dachu, szkieletu i elewacje	510.-

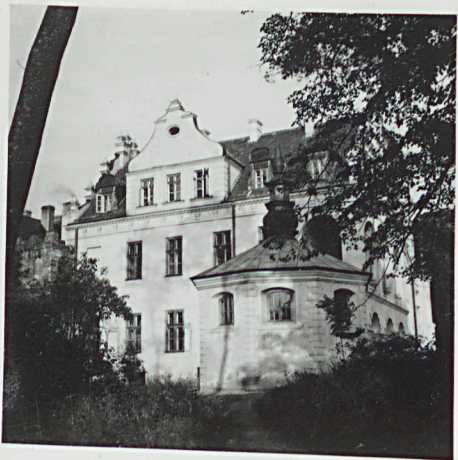
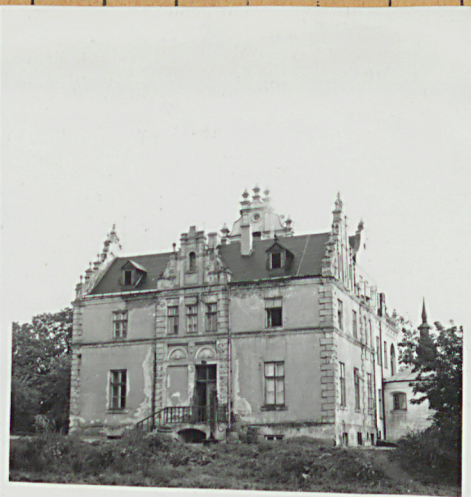
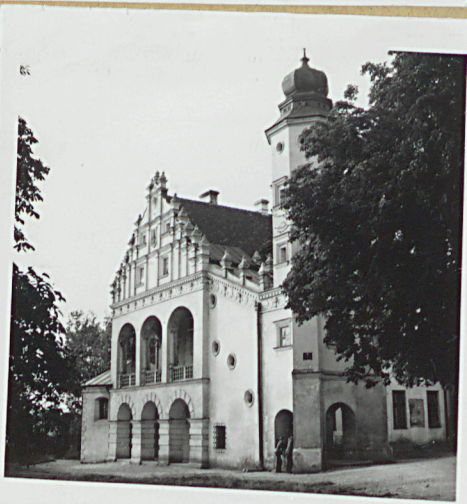
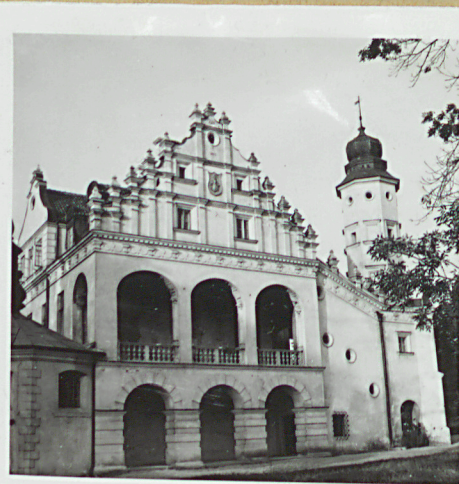
Stan dobry

Budowla dawniej obronna, położona nad rzeką Ner, w rozległym parku, w stylu pełnego odrodzenia, posiada dekoracyjną wieżę i dwa szczyty o bogatym rozczłonowaniu. W szczycie frontowym znajduje się loggia zamurowana w w. XVIII, obecnie odsłonięta. W r. 1875 dobudowano część północną, upodabniającą stopniowo do starej części budowli. Od r. 1951 trwają roboty konserwatorsko-rekonstrukcyjne, nad przywróceniem stanu pierwotnego dawnej części budowli. Dwukondygnacyjny z mieszkalnym poddaszem, podpiwniczony. Na planie prostokąta, front w boku krótszym, zwróconym ku pd. Od zachodu w linii fasady przylega do budynku parterowa kaplica 1832r. na planie nieregularnego siedmioboku

Rok	Wyszczególnienie prac	Koszt tys. zł
1951	Odkrycie części loggi, wzmocniono fasadę, położenie elementów żelbetowych, zmonto-	100
1952	Nowe posadzki stolarka - wymiana stropów	120
1956	Restauracja loggi i tynki częściowo	122
1957	Zabezpieczenie kaplicy	195
1958	Roboty tynkarskie i blacharskie kapitałowy remont kaplicy	506
1959	Roboty elewacyjne	102

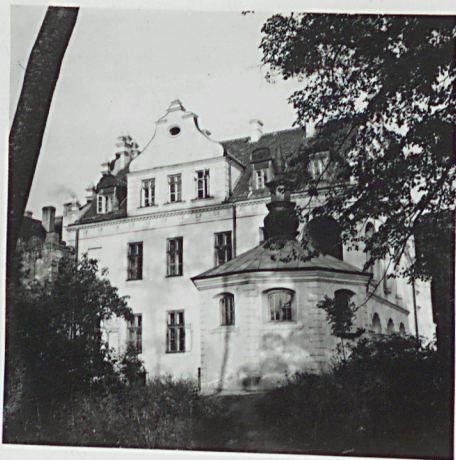
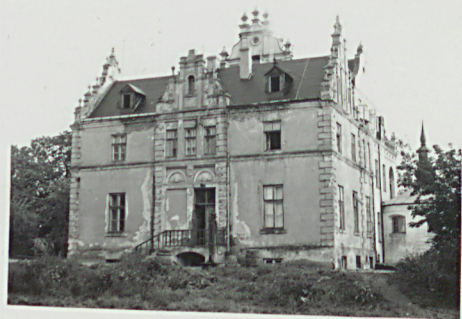
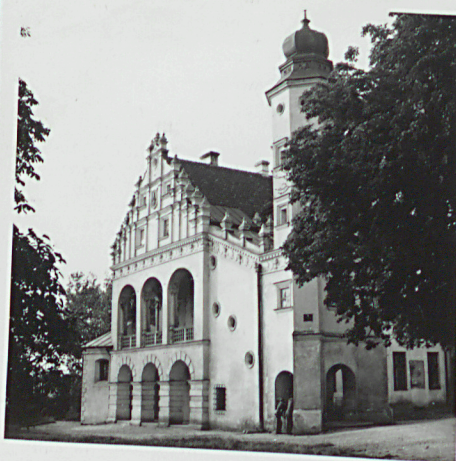
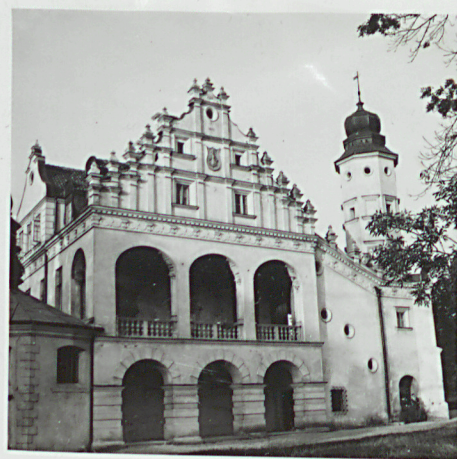
Budowla dawniej obronna, położona nad rzeką Ner, w rozległym parku, w stylu pełnego odrodzenia, posiada dekoracyjną wieżę i dwa szczyty o bogatym rozczłonowaniu. W szczycie frontowym znajduje się loggia zamurowana w w. XVIII, obecnie odsłonięta. W r. 1875 dobudowano część północną, upodabniającą stopniowo do starej części budowli. Od r. 1951 trwają roboty konserwatorsko-rekonstrukcyjne, nad przywróceniem stanu pierwotnego dawnej części budowli. Dwukondygnacyjny z mieszkalnym poddaszem, podpiwniczony. Na planie prostokąta, front w boku krótszym, zwróconym ku pd. Od zachodu w linii fasady przylega do budynku parterowa kaplica 1832r. na planie nieregularnego siedmioboku
