359/2 KLASZTOR
w zespole klasztornym Kongregacji Oratorium św. Filipa Neri

ok. 1750-1768
rozbudowa 1788

STUDZIANNA
~~POŚWIĘTNE~~

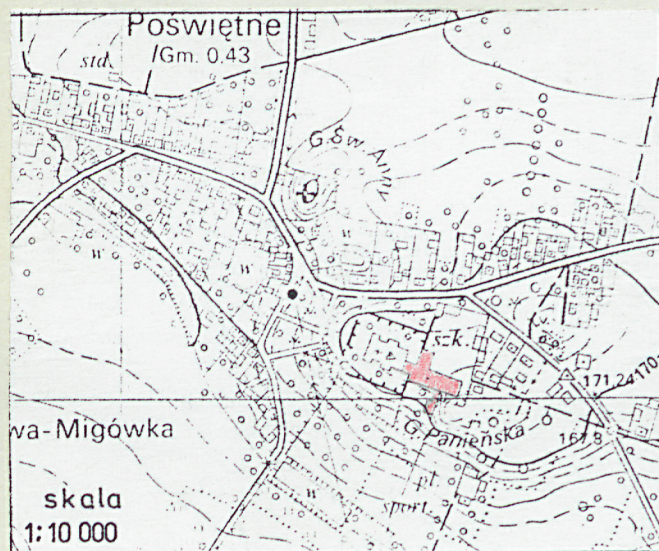
Rzut: budynek dwuskrzydłowy, o skrzydłach zestawionych pod kątem prostym, skrzydło południowe dłuższe. Przy budynku od południa jednotraktowa przybudówka ustępowa, rozbudowana wtórnie od zachodu i południa. Klasztor od zachodu połączony jest z kościołem korytarzowym przejściem. W ścianach jego parteru na osi budynku umieszczono zamkniętą wrotami bramę umożliwiającą przejazd na południową część cmentarza przykościelnego. W narożniku między klasztorem a korytarzem od południa wstawiona przybudówka, pierwotnie jednoprzestrzenna, obecnie wtórnie podzielona. Układ wnętrz w skrzydle południowym dwutraktowy, z korytarzem od północy i celami od południa, na piętrze w części wschodniej układ trójtaktowy z korytarzem na osi, na parterze na skraju wschodnim refektarz. W skrzydle zachodnim na parterze 4 pary pomieszczeń w układzie dwutraktowym, na piętrze od zachodu korytarz z traktem cel.

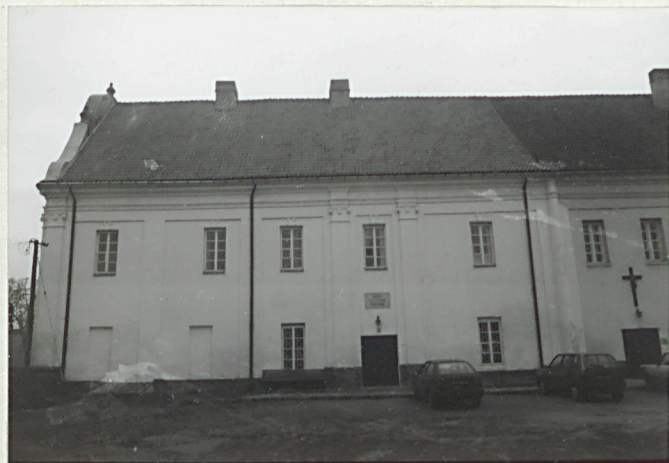
2.

1. Widok ogólny od północnego - wschodu.
- 2-3. Fragment elewacji północnej skrzydła południowego.
4. Elewacja wschodnia skrzydła zachodniego.
5. Elewacja północna skrzydła zachodniego.

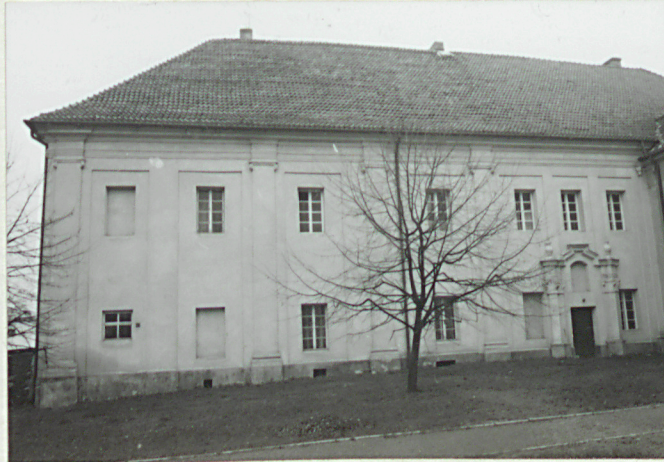
6. Elewacja zachodnia skrzydła zachodniego.
7. Elewacja północna łącznika z kościołem.
8. Elewacja wschodnia skrzydła południowego.
9. Fragment elewacji południowej skrzydła północnego.

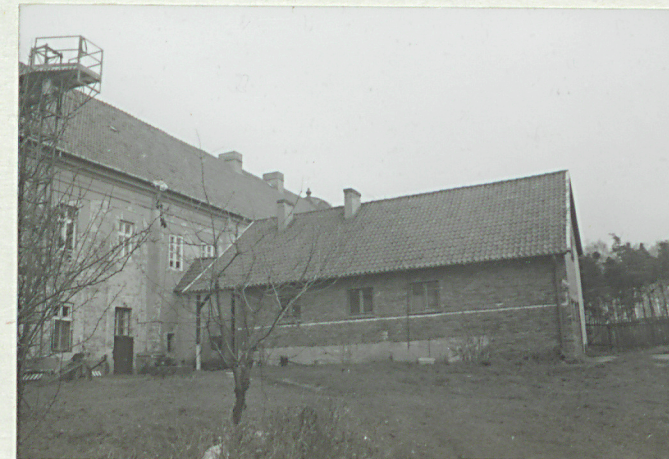
przybudówki ustępowej: nietynkowana, przedłużona od południa współcześnie, widoczne ślady zamurowanych okienek. elewacje **południowa** i **zachodnia:** przybudówki ustępowej: współczesne, nietynkowane

10. Elewacja wschodnia przybudówki ustępowej.
11. Elewacja zachodnia przybudówki ustępowej.
12. Fragment elewacji południowej skrzydła południowego.
13. Elewacja przybudówki południowo-zachodnia.

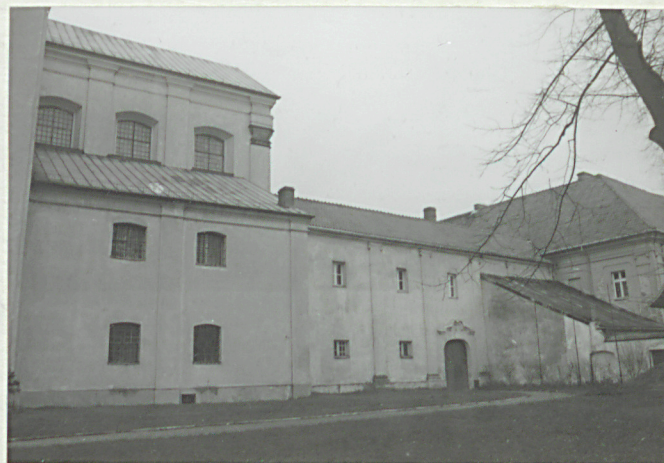
łącznika z kościołem 5-osiowa o osiach rozdzielonych pilastrami niosącymi wąski profilowany gzyms, w osi środkowej brama przejazdowa silnie profilowanym naczółkiem. Elewacja **południowa** łącznika analogiczna do północnej, zasłonięta od wschodu przez przybudówkę. Elewacja ta stanowi przedłużenie ku wschodowi elewacji południowej kościoła. Elewacja **wschodnia**

14. Łącznik z kościołem, elewacja południowa.
15. Portal w elewacji zachodniej łącznika.
16. Portal w elewacji północnej łącznika.
17. Portal w elewacji południowej łącznika.

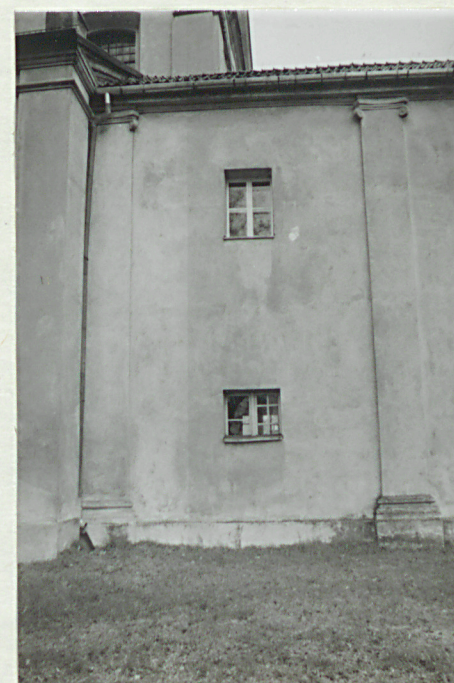
18. Okna w południowej elewacji łącznika.
- 19-21. Wnętrz, refektarz.
22. Wnętrze, izba ze schodami we wschodnie części skrzydła południowego.
23. Schody w pomieszczeniu j. w.

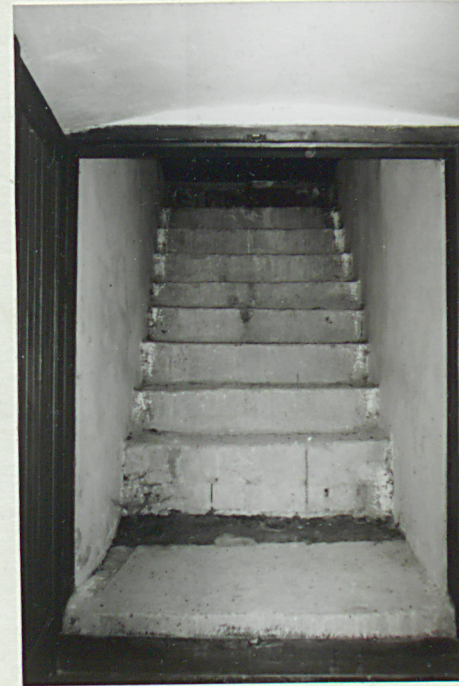
24. Schody do pwnicy pod refektarzem.
25. Schody w piwnicy pod refektarzem.
- 26-28. Pomieszczenia piętra w części wschodniej skrzydła południowego.
29. Korytarz, parter skrzydła południowego.

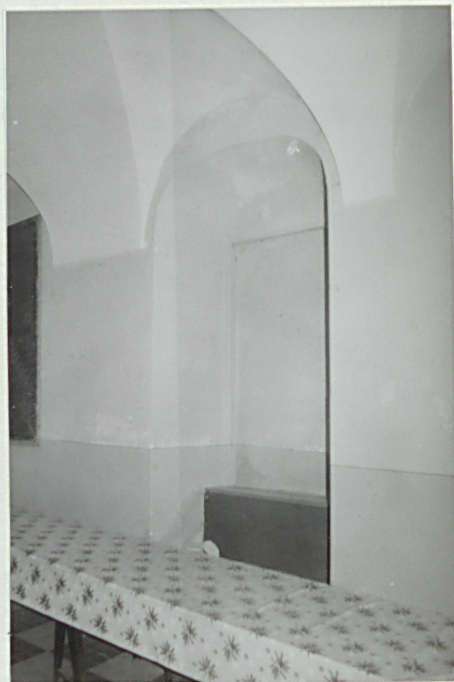
30. Zamurowane okno w korytarzu j. w.
31. Schody na piętro w skrzydle południowym.
32. Korytarz piętra skrzydła południowego.
33. Korytarz parteru łącznika z kościołem.

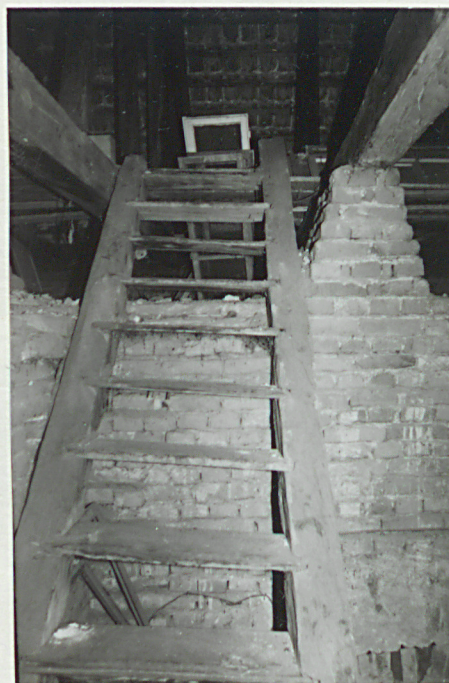
34. Schody na poddasze skrzydła południowego.
- 35-38. Wieżba dachowa skrzydła południowego.
39. Wnętrze przybudówki ustępowej.
40. Wnętrze piwnicy pod przybudówką ustępową.

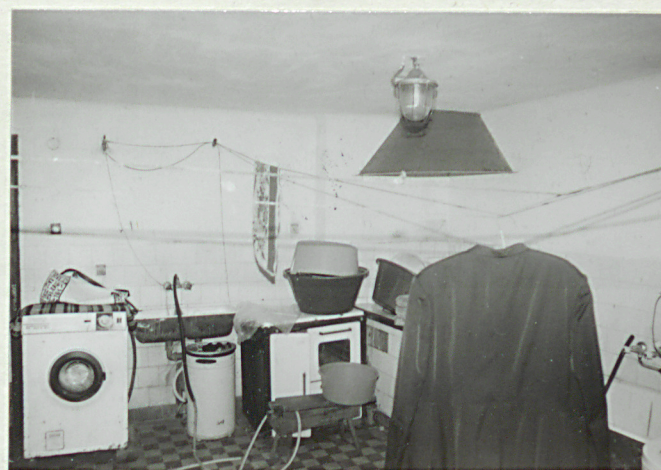
41. Wnętrze pralni w przybudówce ustępowej.
- 42-43. Wieżba dachowa przybudówki ustępowej.
