KARTA EWIDENCYJNA ZABYTEKÓW
ARCHITEKTURY I BUDOWNICTWA

KARCZMA , OB. MUZEUM LUDOWE

K. XVII w.

PRZEDBÓRZ

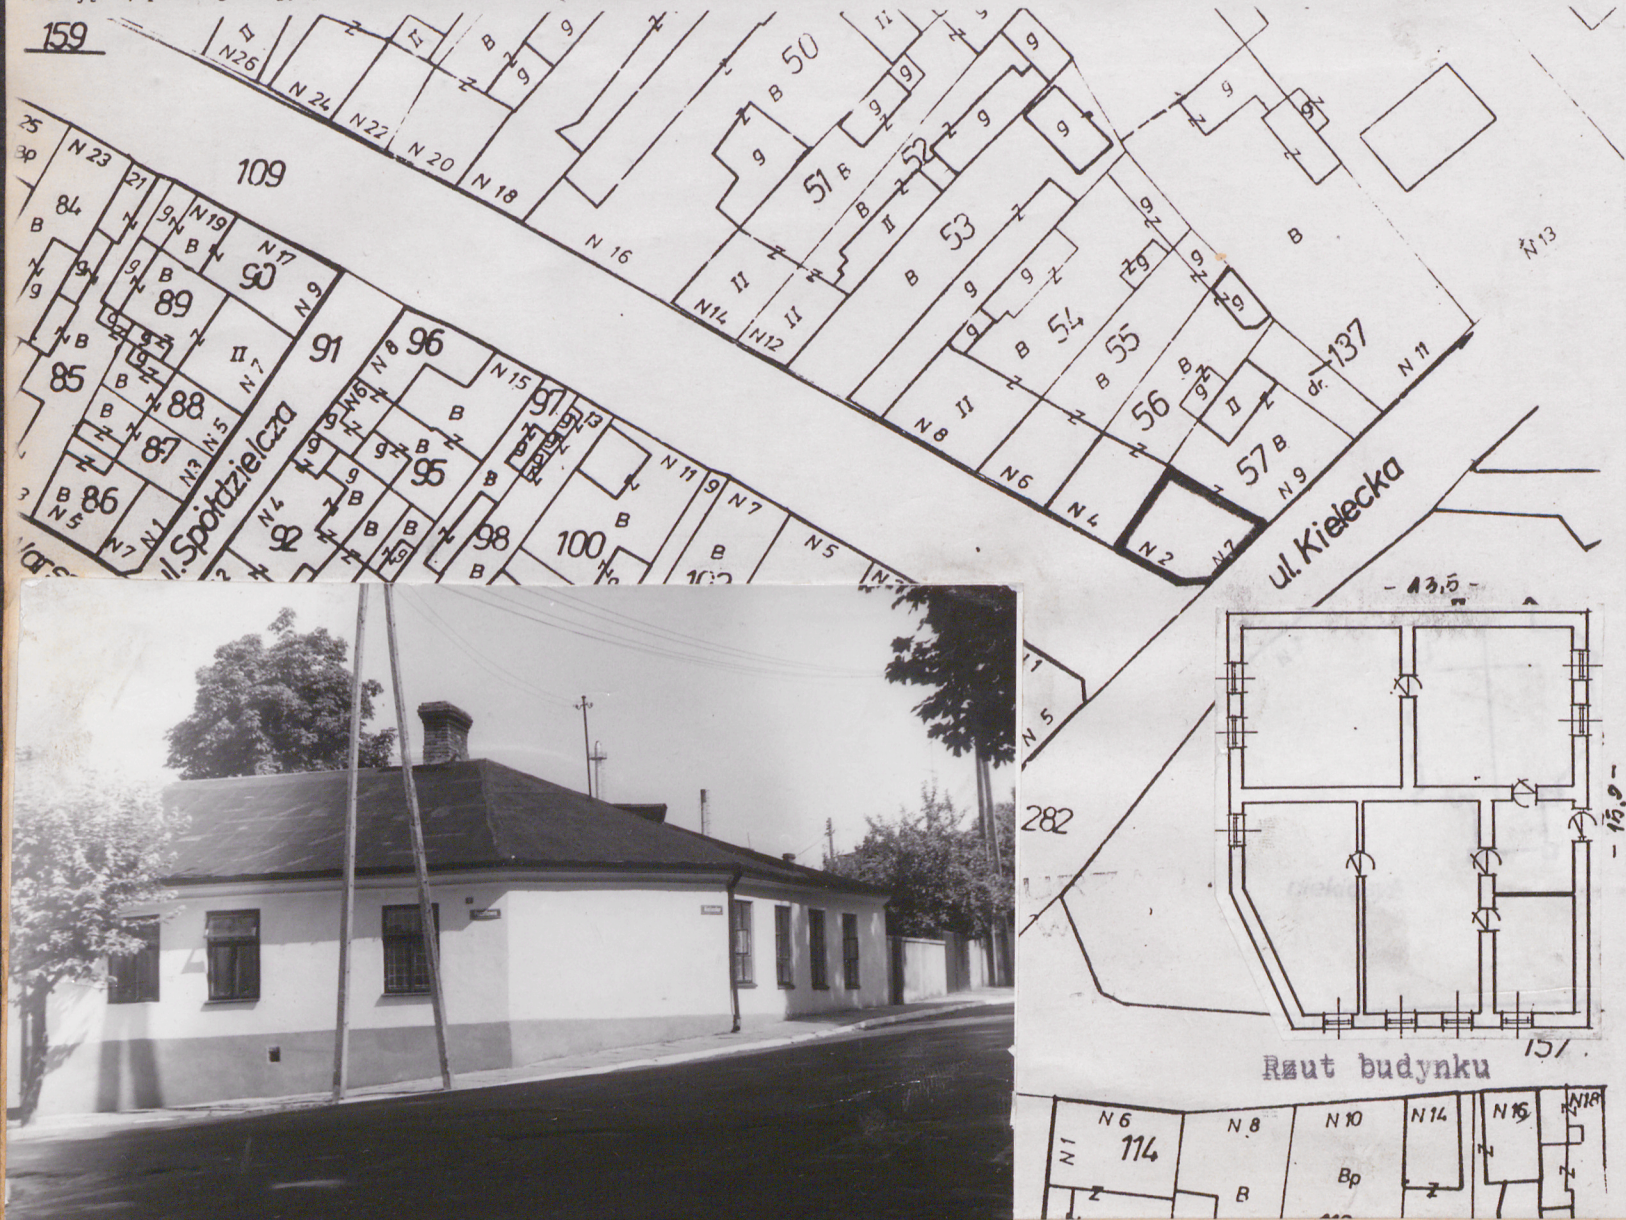
1. Zdjęcia, plan sytuacyjny, rzuty

Budynek parterowy o wymiarach 13,5x15 mb., zbudowany z kamienia piaskowca, otynkowany, z gzymsem, pomalowany na biało, okna w kolorze brązowym. Strop drewniany, belki pod sufitem. Więźba dachowa drewniana, dach łamany pokryty papą, wcześniej blachą. Podłogi drewniane, z desek. Budynek posiada pięć pomieszczeń, w których jest woda i prąd. Jest piwnica sklepiona kolebkowo, o wymiarach 3x4 mb. Posesja ta posiada podwórze, 484 m², budynek gospodarczy i jest ogrodzona płotem murewanym.

20. Najpilniejsze postulaty konserwatorskie z Po wyprowadzeniu się budynku lokatora będą wymagać remontu pozostałe pomieszczenia. W przyszłości przy kapitalnym remoncie dachu, powinno się wrócić do pierwotnego pokrycia dachowego, oraz założenie belek pod sufitem tak jak było do 1945 roku.

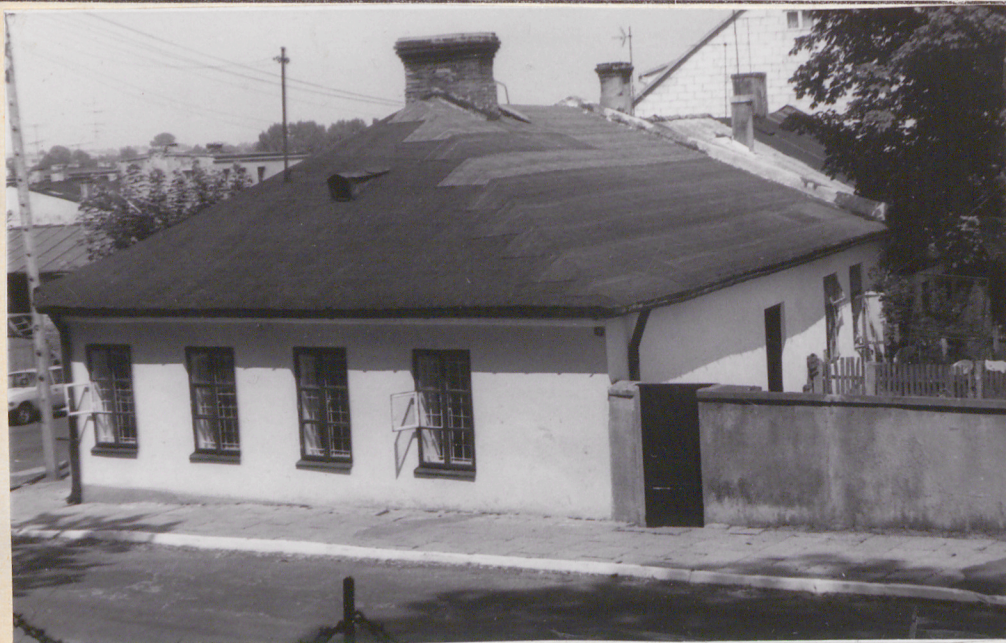
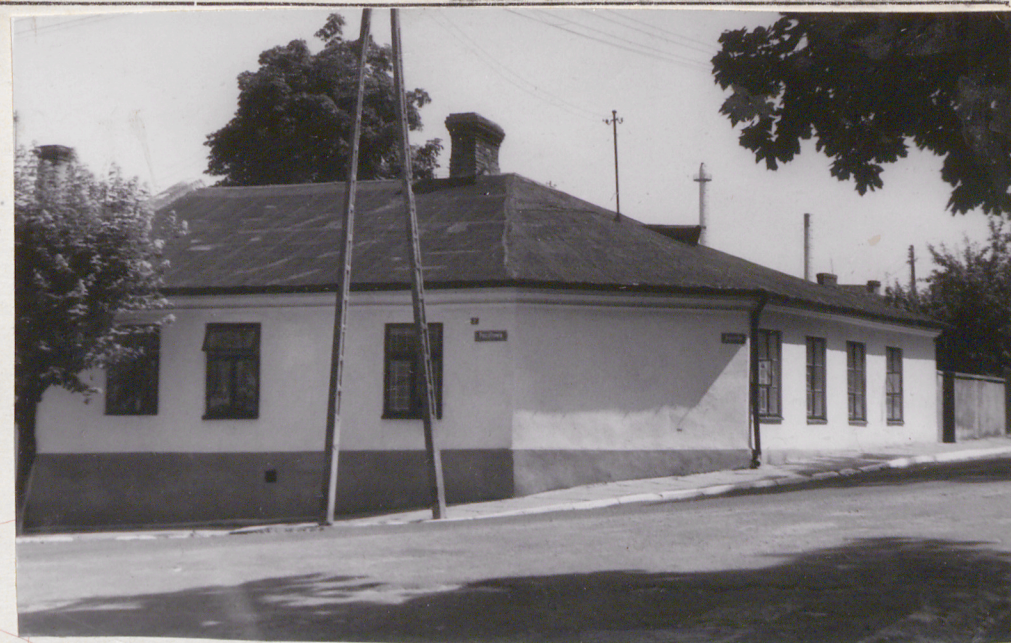
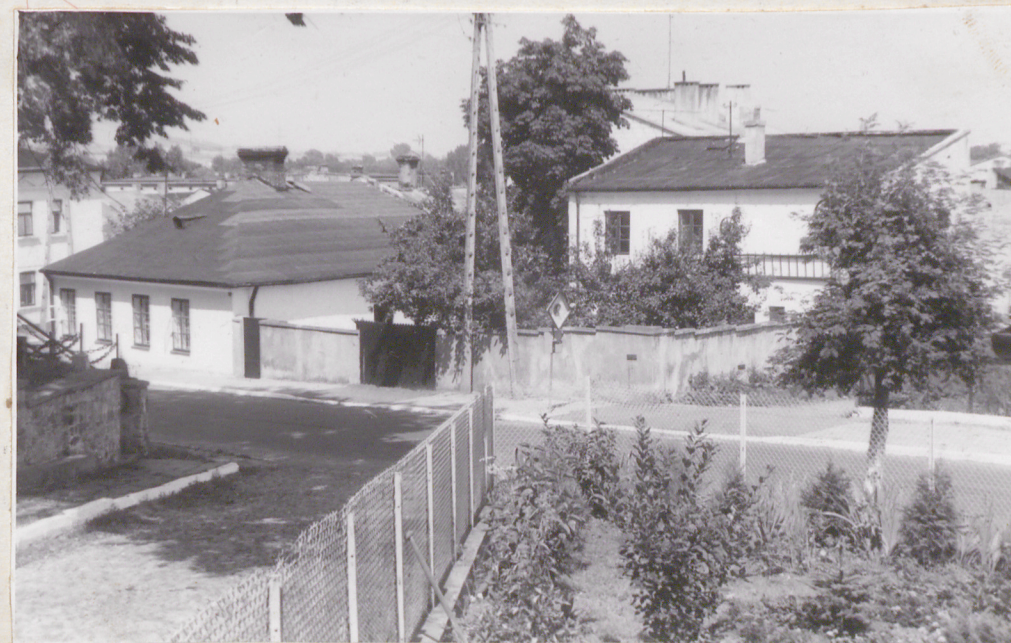
trzy fotografie budynku zabytkowego i całej posesji
wraz z budynkiem gospodarczym
