1. Obiekt zabytkowy

PAŁAC

WALICHNOWY

XIX

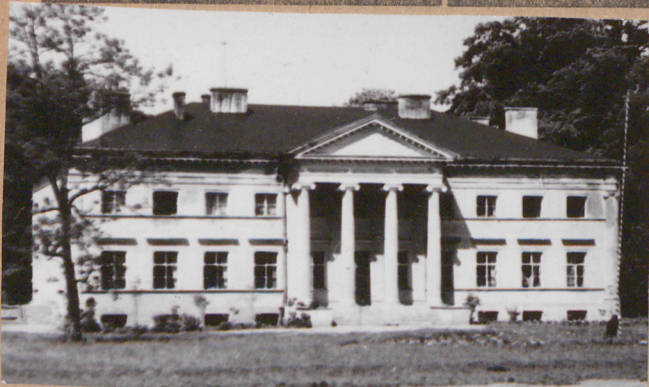
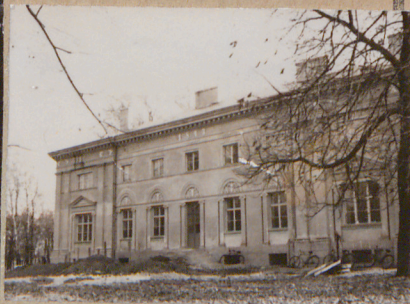
opisowe, fotografia

MUROWANY, NA ZAŁOŻENIU PROSTOKĄTA, DWU
KONDYGNACYJNY. NA OSI POPRZECZNEJ PORTYK
ZWIEŃCZONY TYMPANONEM, SPOCZYWAJĄCYM
NA CZTERECH JOŃSKICH KOLUMNACH. NA FASADZIE
OGRODOWEJ DWA RYZALITY OZDOBIŁE
DWOMA PARAMI PILASTRÓW. PODPIWNICZONY
DACH CZTEROSPADOWY
