ANALIZA I OCENA WARTOŚCI ZABYTKOWYCH ZAŁOŻEŃ ZIELENI

Temat : Katalog zabytkowych parków i ogrodów

Zadanie : Ewidencja zabytkowej zieleni ..parku dworskiego.....

Park dworski w Kruszowie
gm. Tuszyn woj. Piotrkowskie

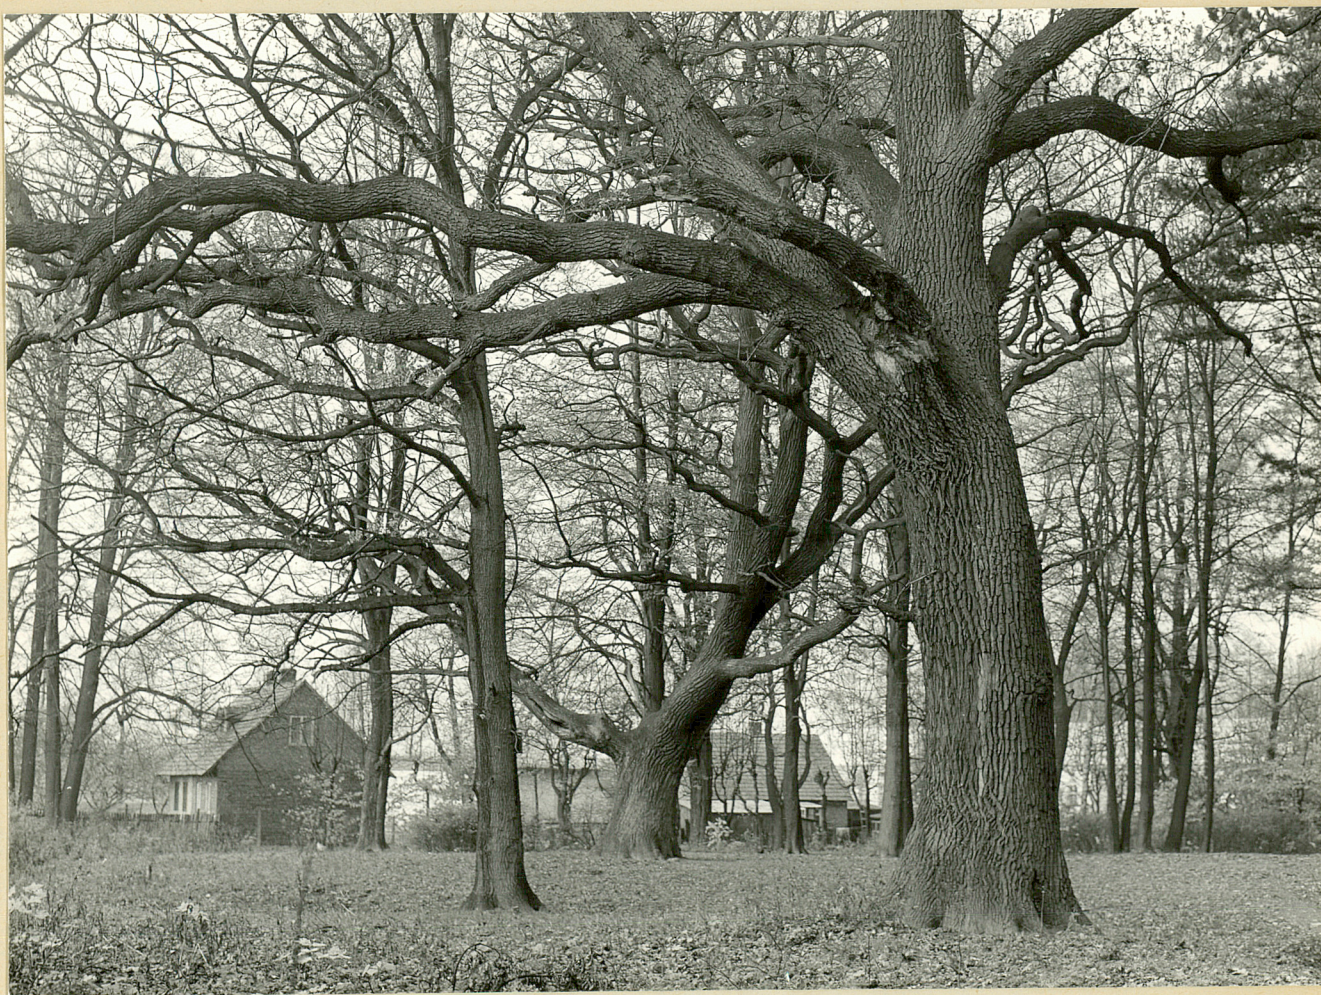
Pd. zach. część parku tworzy luźny starodrzew naprzemian z płaszczyznami trawników. Z drzew zwracają uwagę wielkie dęby, niestety próchniejące /fot.2/. Przez tę część parku prowadzi kilka "dzikich" ścieżek.

Fot. 2. Kruszów. Stare dęby po lewej stronie od wjazdu.

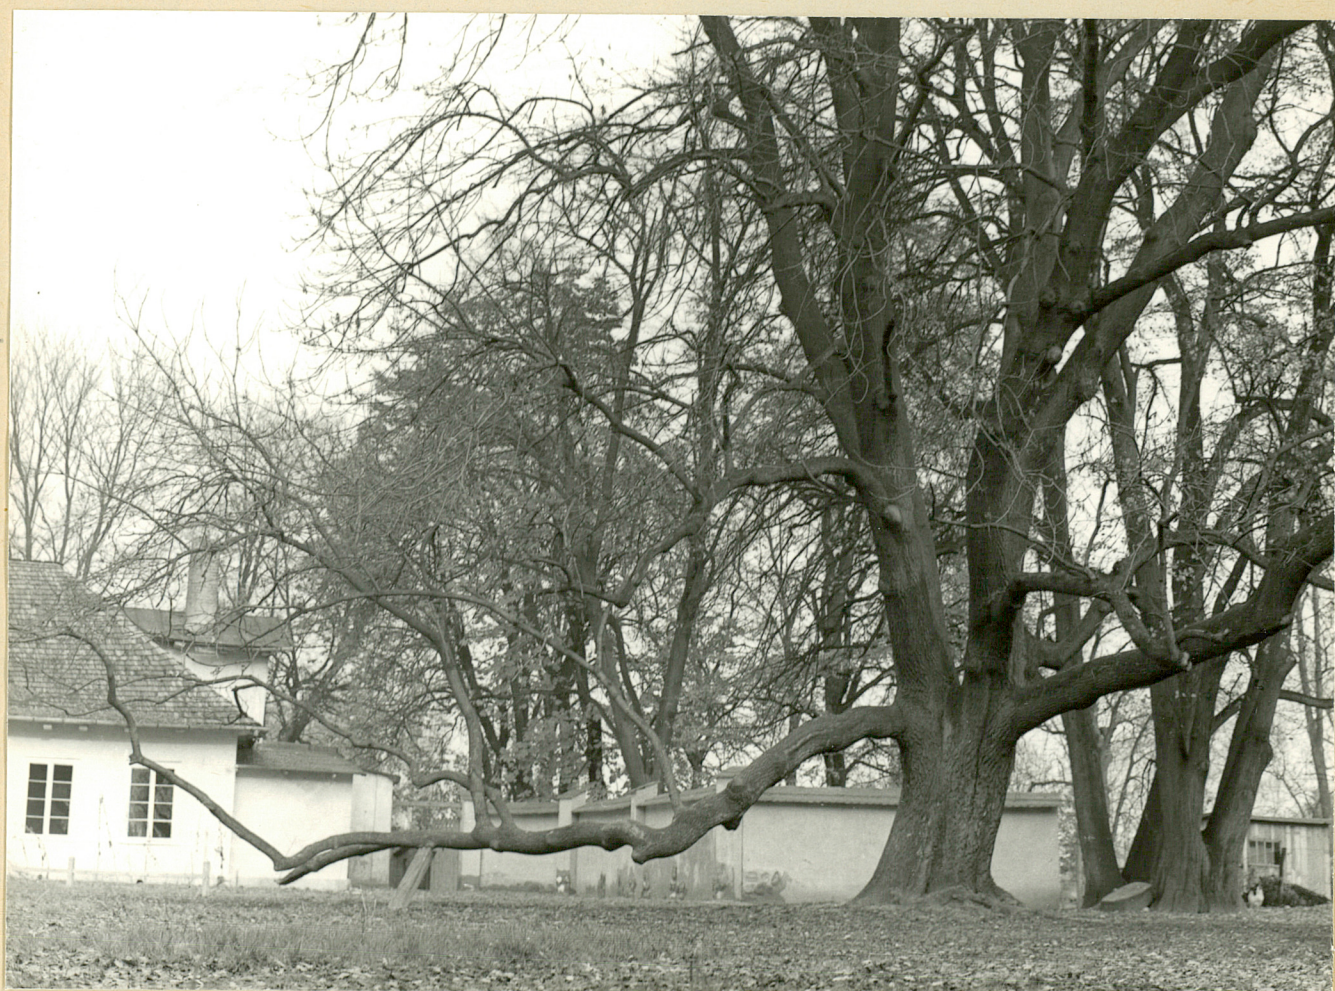
Fot. 3. Kruszów. Jesion i grupa lip przed dworem. 5 XI 78.

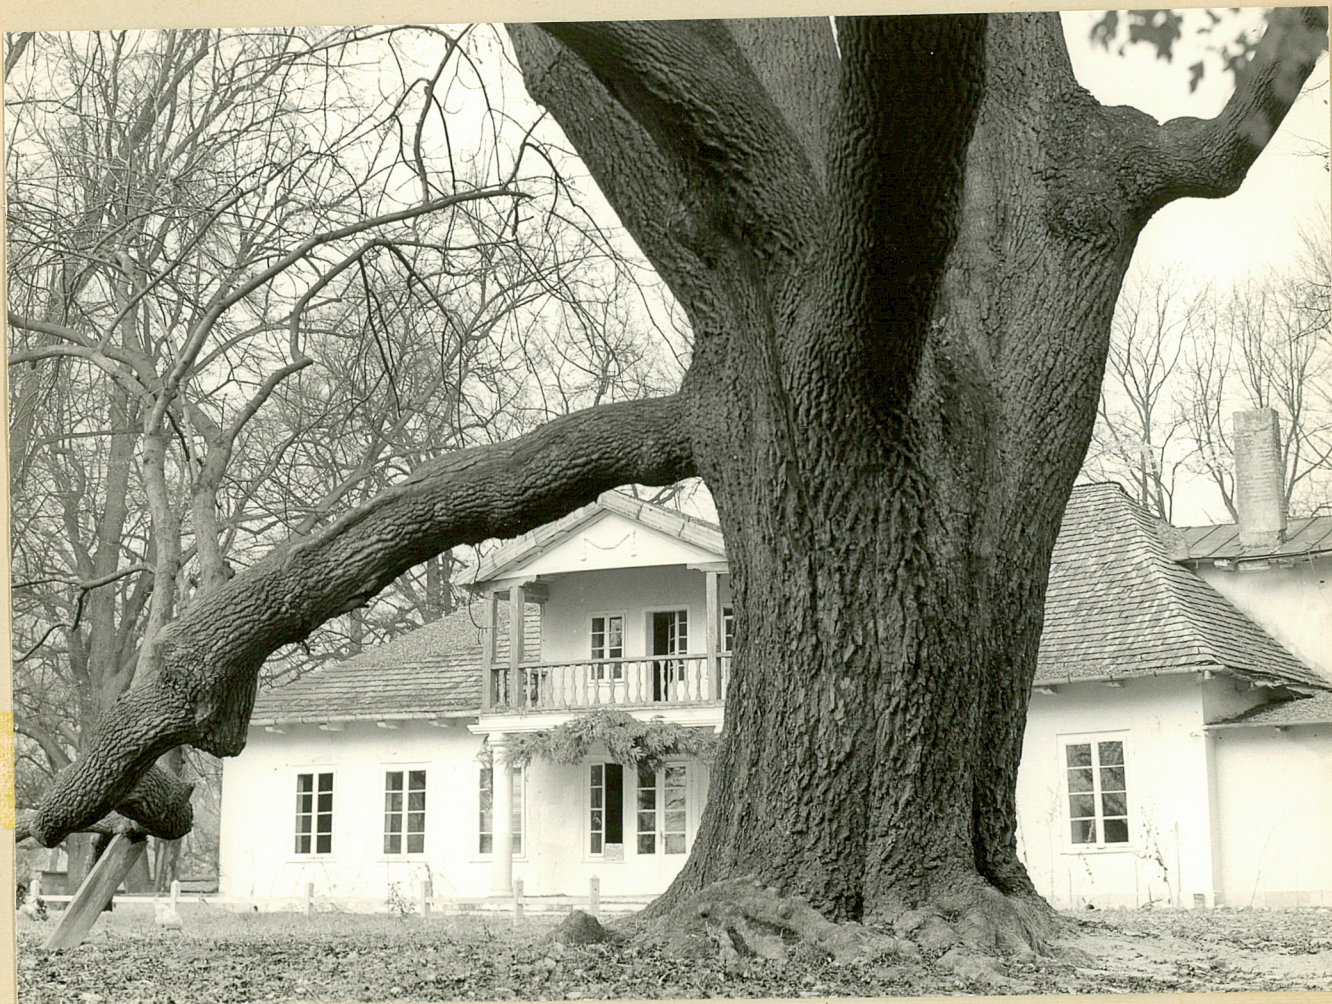
Fot. 4. Kruszów. Jesien przed dworem. 5 XI 78. Fot. R. Olaczek.

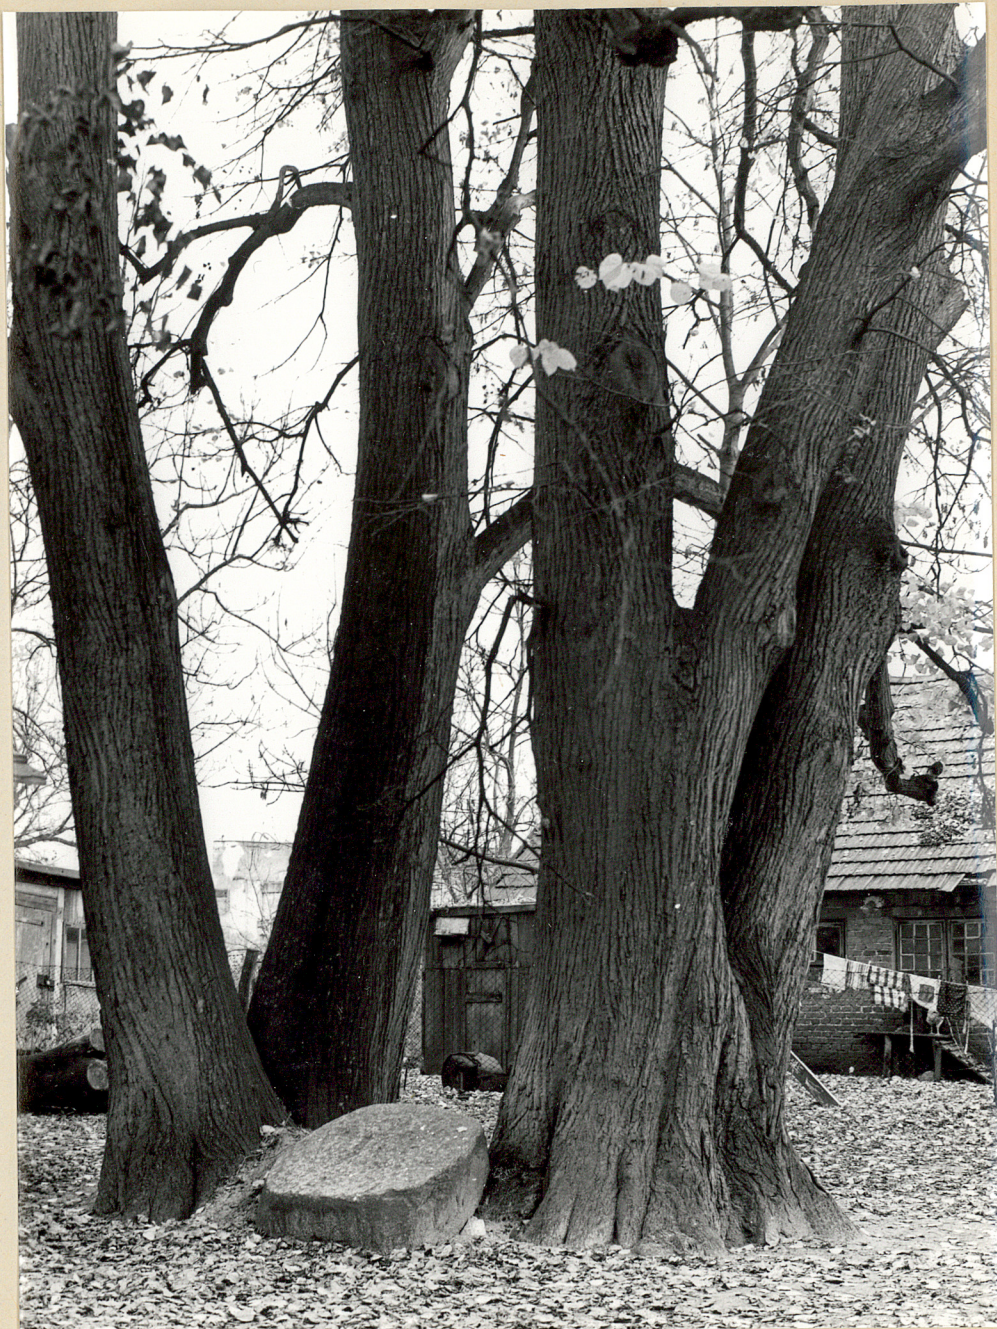
Po pn.-wsch. stronie dworku rośnie stary drzewostan. Teren ten jest częściowo odgradzony. W niewielkiej odległości od pd.-wsch. narożnika domu znajduje się altanka utworzona przez 4 tuł obok

siebie rosnące lipy - otaczają one spory głąz pamiątkowy /fot.5/.

Fot. 5. Kruszów. Głaz pamiątkowy pomiędzy lipami. 5 XI 78.

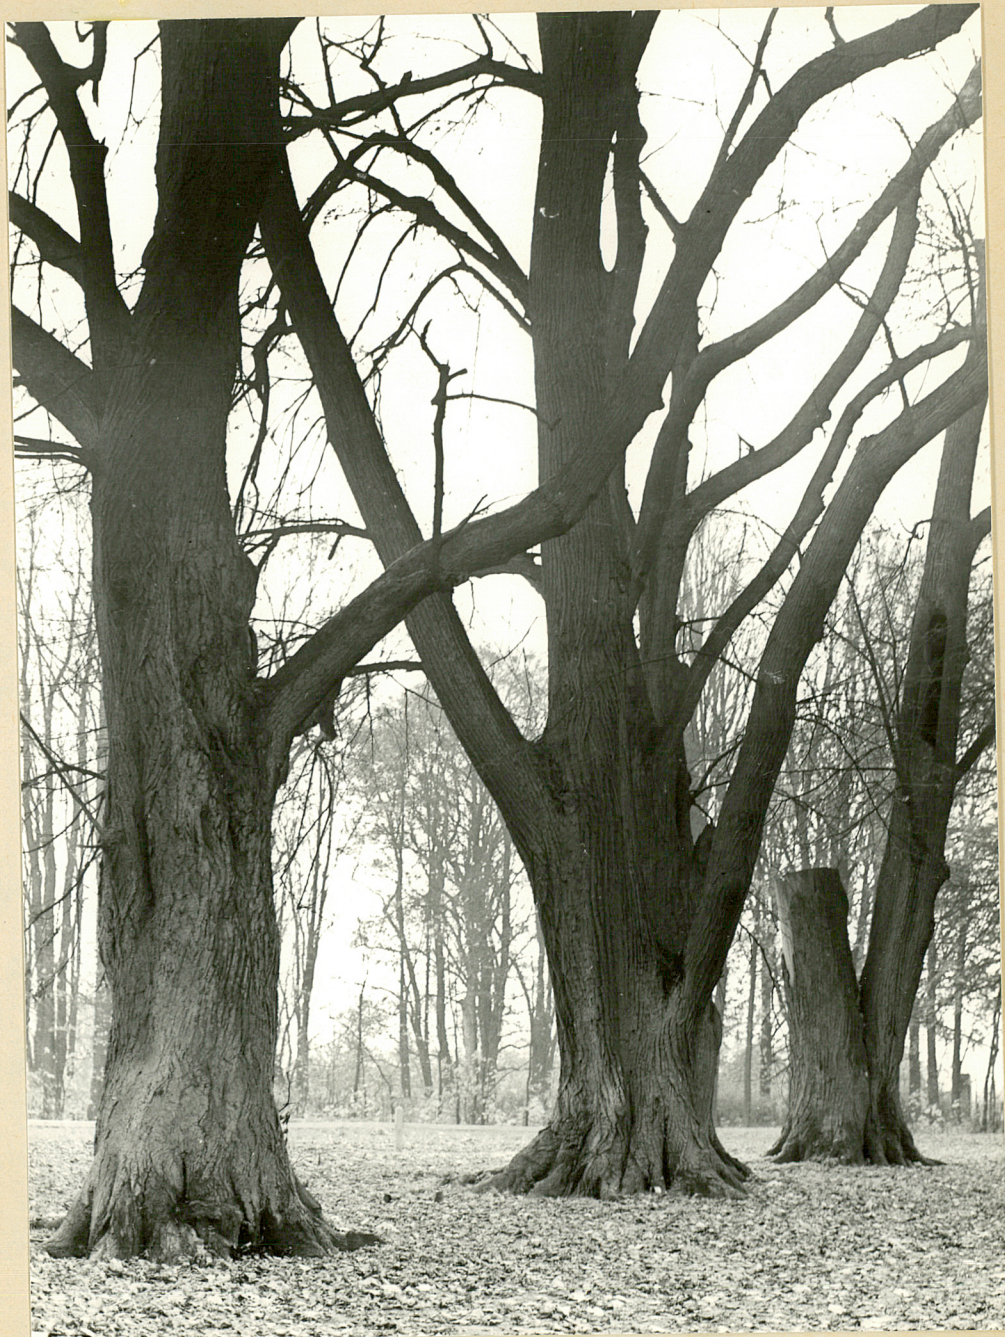
dziedzicem ZUZ, wreszcie od zachodu z podwórzami i działkami pracowników. Park z trzech stron jest ogrodzony: z północy murem z cegły, od zachodu i południa płotem z siatki drucianej. Od wschodu zachowały się tylko betonowe słupki z fragmentami zniszczonej siatki. Główne wejście do parku prowadzi od pd. szeroką aleją, obsadzoną lipami, klonami i kasztanowcami /fot.1/. Na osi tej alei znajduje się dworek, przed dworkiem duży okrągły trawnik z kwietnikiem. Na skraju trawnika rośnie wielki stary jesion o nisko zwieszających się konarach /fot.4/. Jesion ten został upamiętniony w jednej ze scen filmu A. Wajdy "Ziemia obiecana". Po zachodniej stronie dworku rośnie kilka wielkich, starych lip - fragment starej alei lipowej /fot.6/. Wzdłuż ceglanego muru rosną stare lipy i klony w dużych odległościach.

Fot. 6. Kruszów. Stare lipy przy dworze. 5 XI 78. Fot. R. Olaczek.
