KARTA CMENTARZA

A 1. Miejscowość ROPICA POLSKA	6. Nazwa cmentarza (ew. nazwa dawna) cmentarz wojskowy z I wojny światowej nr 86	B 13. Najstarszy istniejący nagrobek (data) 1915	15. Groby o znaczeniu historycznym lub osób szczególnie zasłużonych Cmentarz projektu Hansa Mayra. W 11 pojedynczych grobach i 4 masowych pochowanych jest 61 Austriaków i 8 Rosjan

3. Adres cmentarza Ropica Polska ok. 200 m na pd od szosy Grybów- Gorlice, przy słupku inf.	8. Data założenia 1917-1918	W Karcie Cmentarza w skali 1:200

cm. wojenny nr. 86

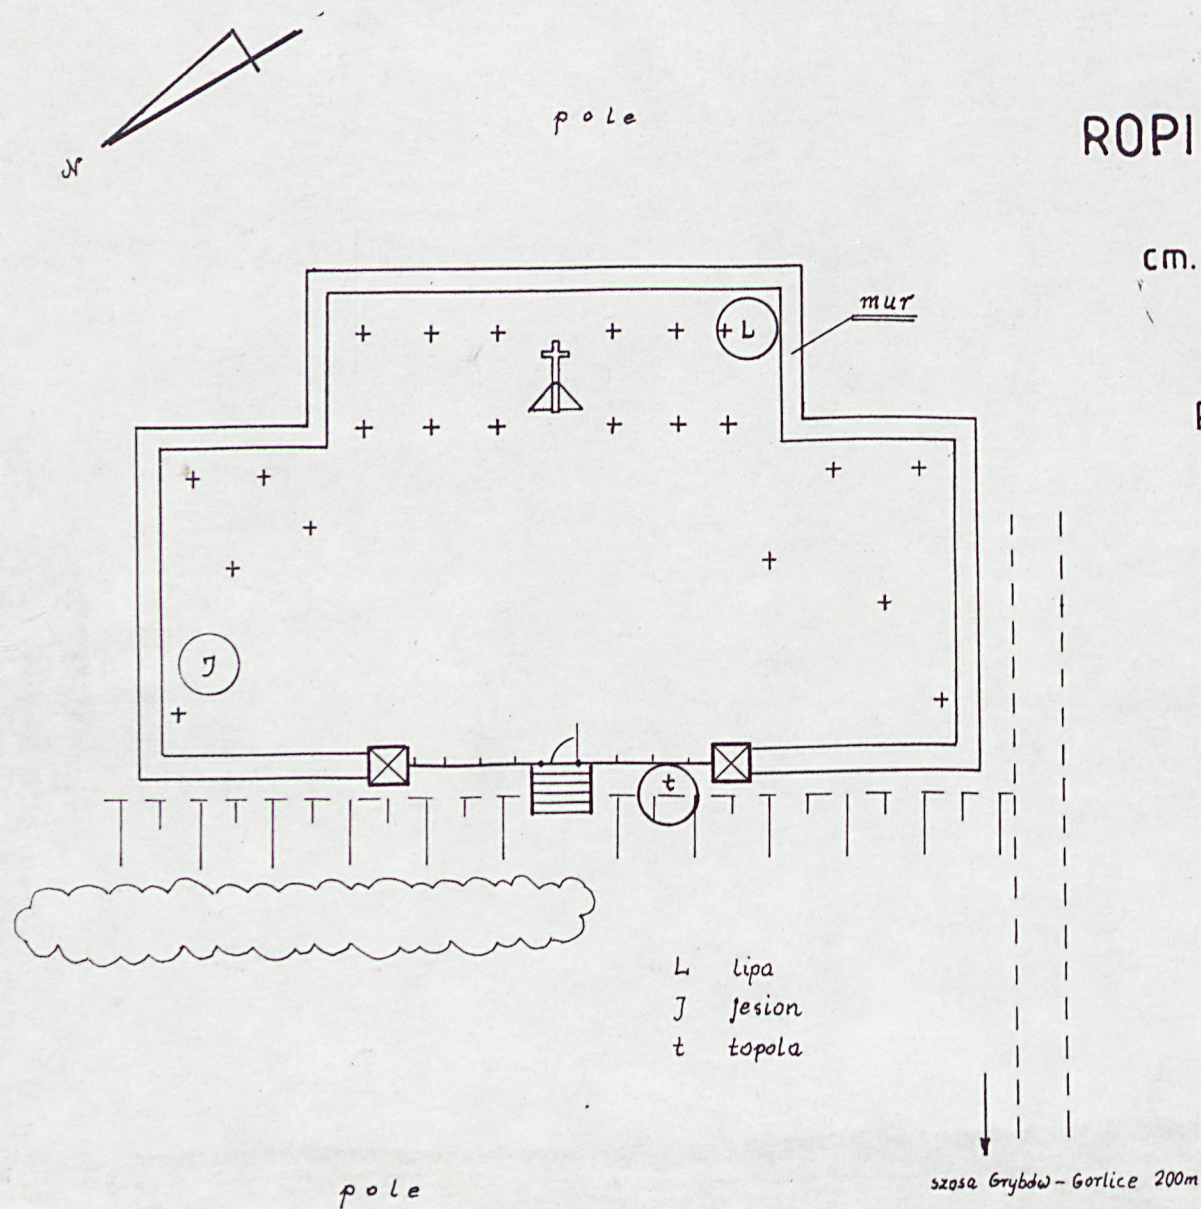
PLAN 1:200

23. Charakter rozplanowania cmentarza Na planie prostokąta z wyłamaniem w str. pd-wsch. Tu krzyż-obelisk. Wejście w str. pn-zach na osi.							
24. Czytelność układu cmentarzaGroby szeregowo - całość pierwotnie znajdowało się tu 11 pojedynczych grobów, 4 masowe - kwater W 14 rzędach - nagrobków i mogił czytelny układ

szosa Grybów - Gorlice 200m

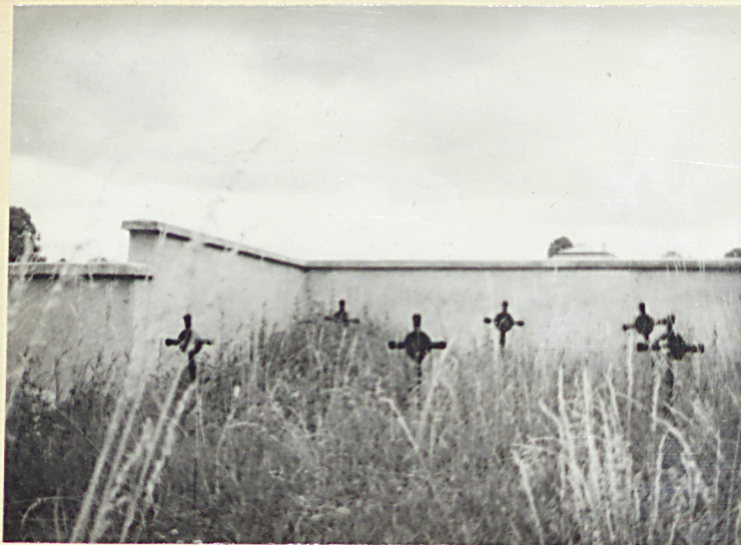
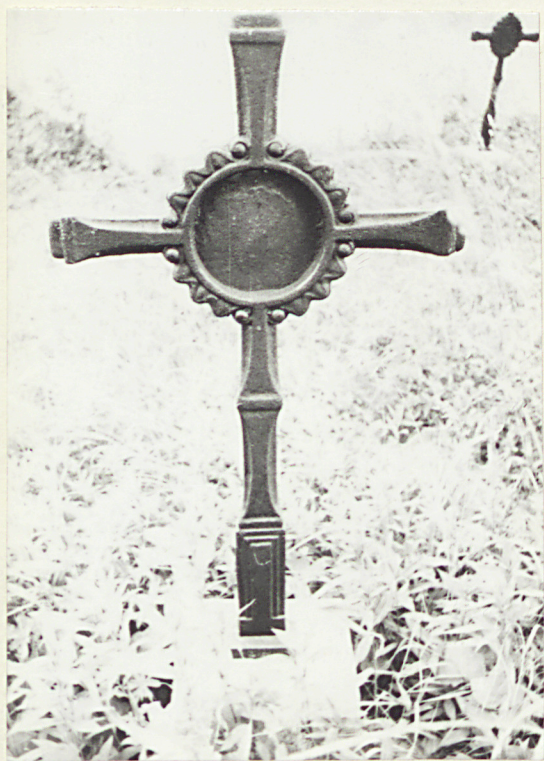
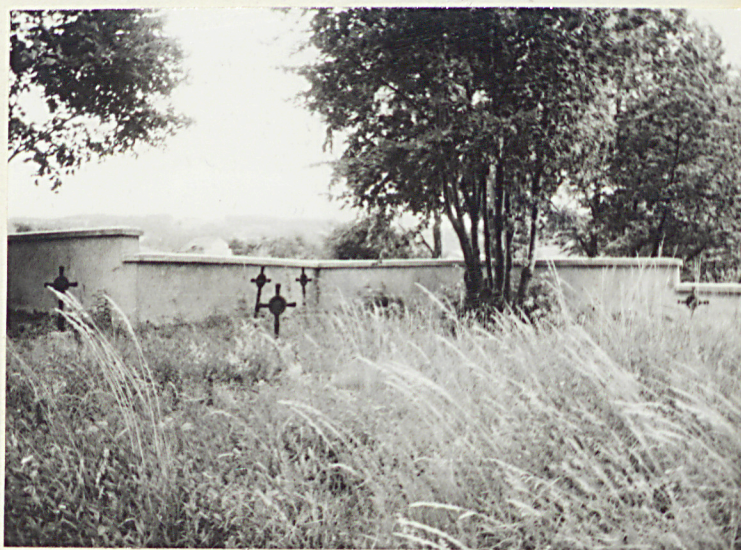
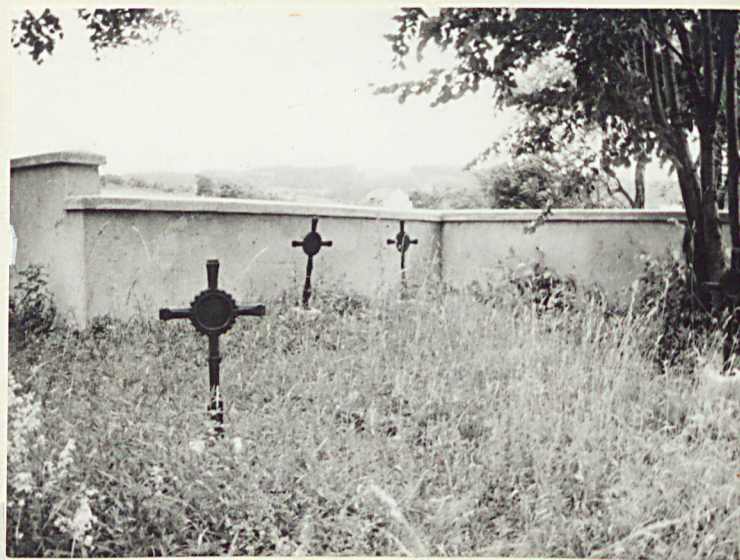
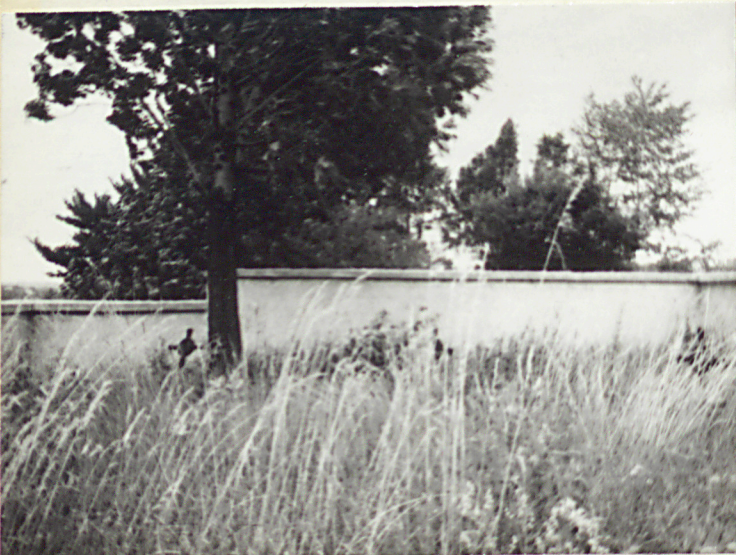
6-10. WNETRZE CMENTARZA

21. Czy na terenie cmentarza znajdują się zarejestrowane pomniki przyrody ew. aleje nie							
22. Ogółem stan zachowania zieleni na cmentarzu Teren porośnięty chwastami, samosiewami. Trzy młode drzewa - samosiewy: lipy i jesion

25. Ogólny stan zachowania cmentarza (nagrobków i drzewostanu) Brak wielu krzyży żel. dobry mur, krzyża. Chwasty zarastają całe wnętrze zacierając układ mogił.

26. Istniejące zagrożenia Zniszczenie i rozkradzenie pozostałych krzyży żel.							
27. Wnioski w zakresie prac: - porządkowych oczyścić z chwastów wnętrze cmentarza. Odsłonić mogiły - remontowych uzupełnić brakujące krzyże - konserwatorskich nie ma
