KARTA CMENTARZA

9019

A 1. Miejscowość Oświęcim	6. Nazwa cmentarza [ew. nazwa dawna] kirkut	B 13. Najstarszy istniejący nagrobek [data]	15. Groby o znaczeniu historycznym lub osób szczególnie zasłużonych 1. Cmentarz został zdewastowany w latach 1940 - 1945. Macewy poprzewracano, przysypiano ziemią cz. zwałowano, cz. wywieziono. Na terenie cmentarza wybudowano dwa bunkry i wykonano stożkowy głęboki wykop.

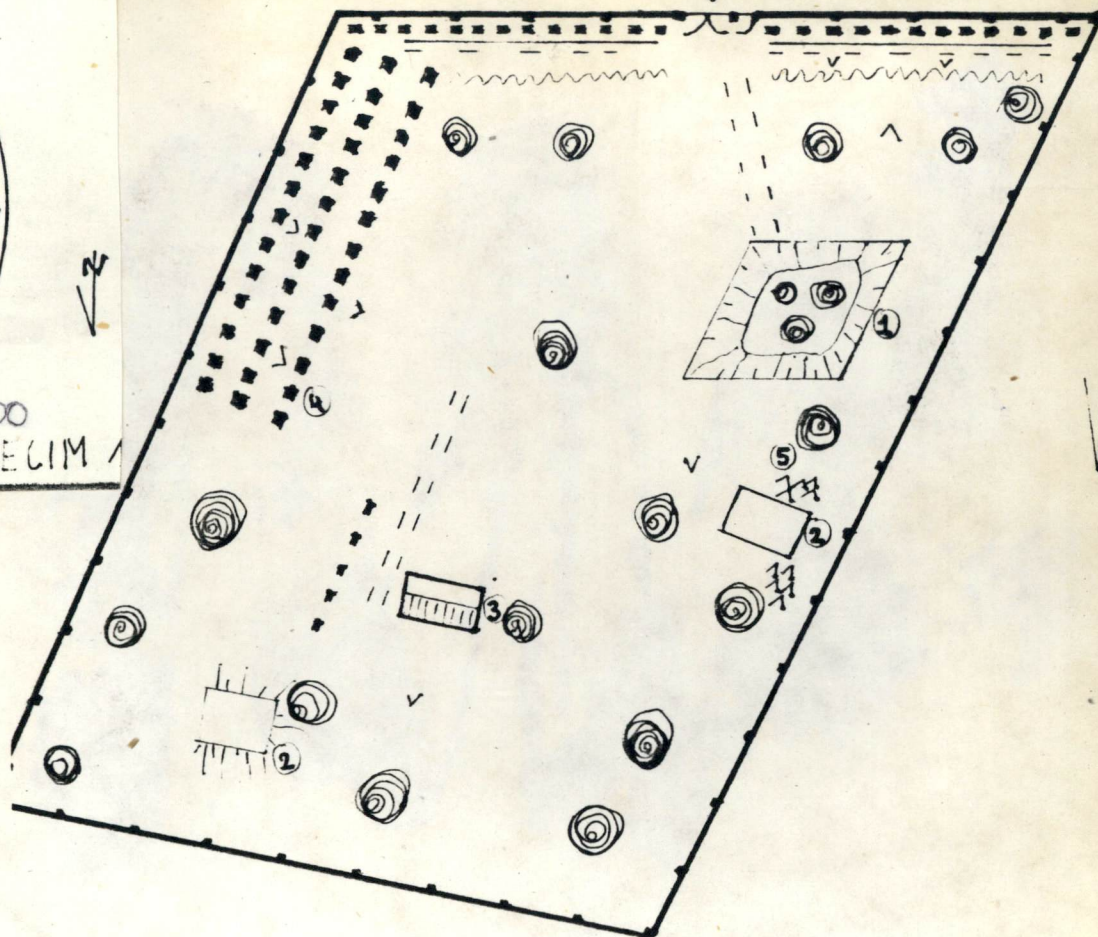
Cmentarz żydowski
Oświęcim 1:1000.

3. Adres cmentarza ul. Dąbrowskiego	8. Data założenia II poł. XIX w.	Plan aktualny	3. Obecnie na terenie cmentarza wyróżnić można następujące elementy:

4. Poprzednie nazwy miejscowości jak obecnie.	9. Przynależność wyznaniowa: obecna - żydowski dawna -	Plan dawny	- we wschodniej cz. terenu macewy ustawione w rzędach, szeregami - podczas trwającej obecnie rekonstrukcji Tablice - ustawiane przez powiązania z zawartością grobów w równych odstępach.

5. [Nie] czynny ew. podstawa zamknięcia od. 1940 r.	10. Powierzchnia w ha: ogólna - 1,25 wolna -	Inne materiały archiwalne	- w zach. cz. rumowiska kamieni nagr.

11. Położenie cmentarza W pobliżu centrum miasta, ok. 500 m od cmentarza rzym - kat. Od zach i pd - ulica, od wsch. skwer. od pkn. zabudowania przemysłowe. Teren płaski, w pobliżu osiedle mieszkaniowe.		16. Bibliografia	1. obec. - bunkry, wykop Wiele płyt o wysokich wartościach zabytkowych i artystycznych.

1. NIECKA
2. BUNKRY
3. GROBOWIEC
4. ZGRUDOWANIA NAGR.
ODRESTAUROWANYCH
5. RUMOWISKA KAMIENI.
