1. Obiekt

STAJNIA ze STODOŁĄ
w klasztornym zespole gospodarczym

ALWERNIA

Alwernia, ul. Klasztorna 1

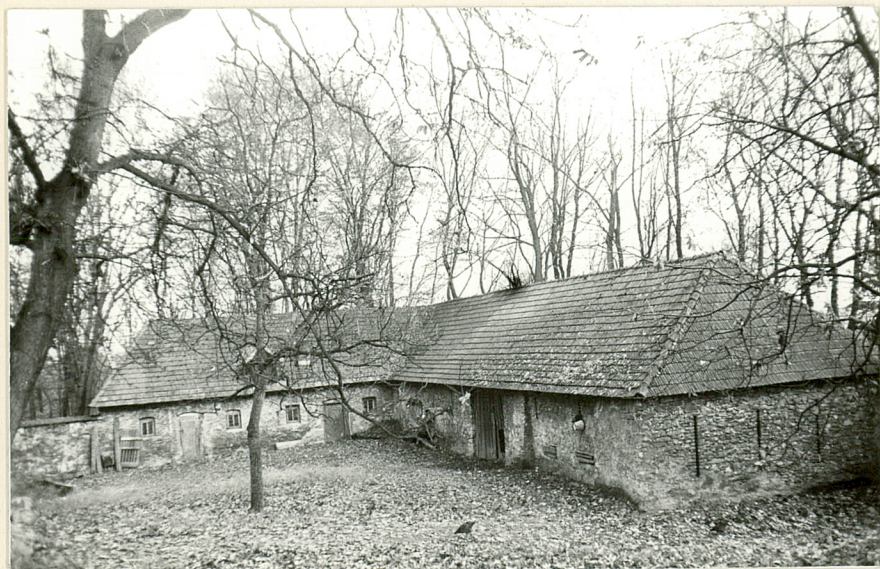
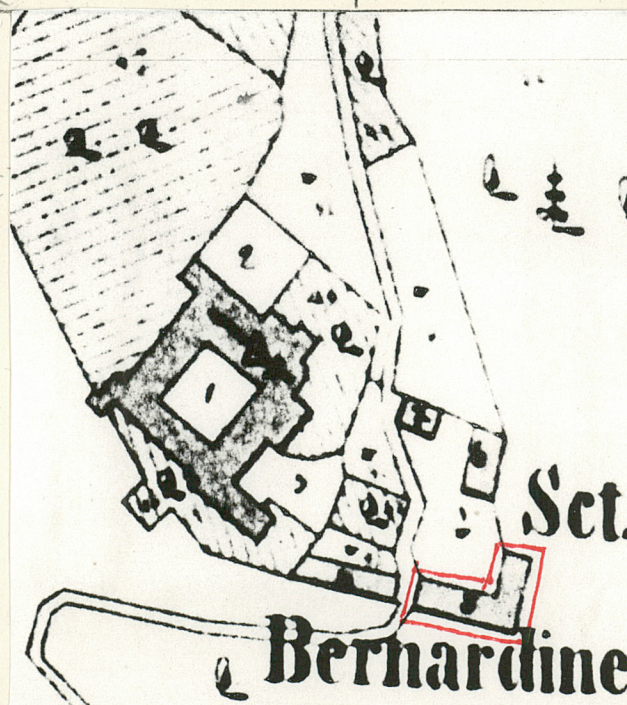
11. Zdjęcia, plan sytuacyjny, rzuty

Zabudowa ulokowana przy pd.-wsch. narożniku podwórza, dwuczłonowa, o prostopadłych do siebie skrzydłach, których ściany tylne usytuowane w linii przebiegu muru otaczającego kompleks gospodarczy. Złożona z budynku stajni - powiązanego ze wsch. odcinkiem wsp. muru oraz stodoły przy murze pd. Zwrócona frontem do podwórza, w tym rejonie o nieznacznym spadku terenu w kierunku pd.-wsch.; przebieg tylnych ścian obu skrzydeł styczny do krawędzi stoku wzgórza stromo opadającego ku pd.-wsch.

Zabudowa rozwiązana jako dwuskrzydłowa, na rzucie litery L, z dłuższym członem pd. Segment wschodni - stajnia zamykający się w formie wydłużonego na osi pn.-pd. prostokąta, o jednotraktowym, trójosiowym, niesymetrycznym układzie pomieszczeń, z których jedynie para skrajnych dostępna oddzielnymi wejściami; z nich przejścia do lokalności środkowej /najwyższej z pomieszczeń stajni/, umieszczone na jednej osi. Człon południowy - stodoła szerokofrontowa, na planie prostokąta wydłużonego na linii wsch.-zach., o układzie trójosiowym, z asymetrycznie usytuowanym boiskiem-przejazdem na przestrzał, przesuniętym ku zach. w stosunku do osi symetrii; przejazd wydzielony niskimi, pozbawiony otworów ściankami z desek, połączonych u podstawy i u góry belkami.

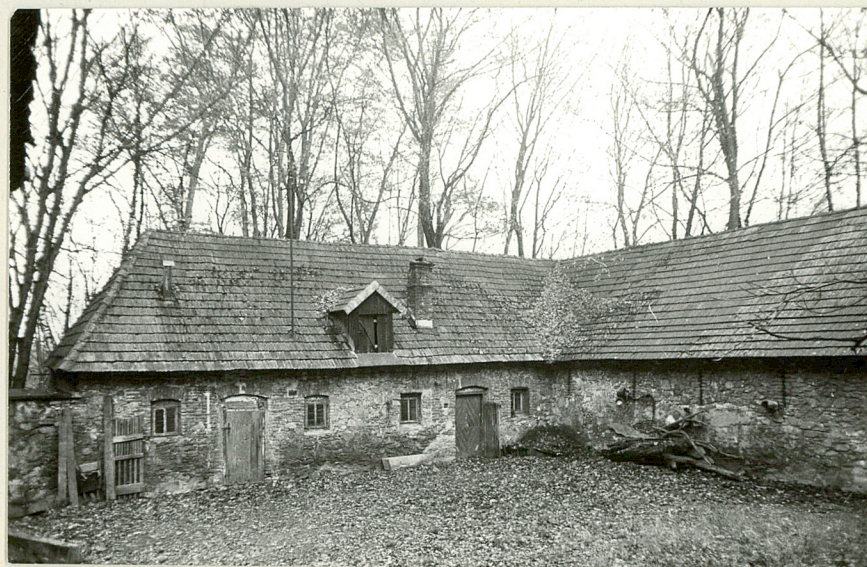
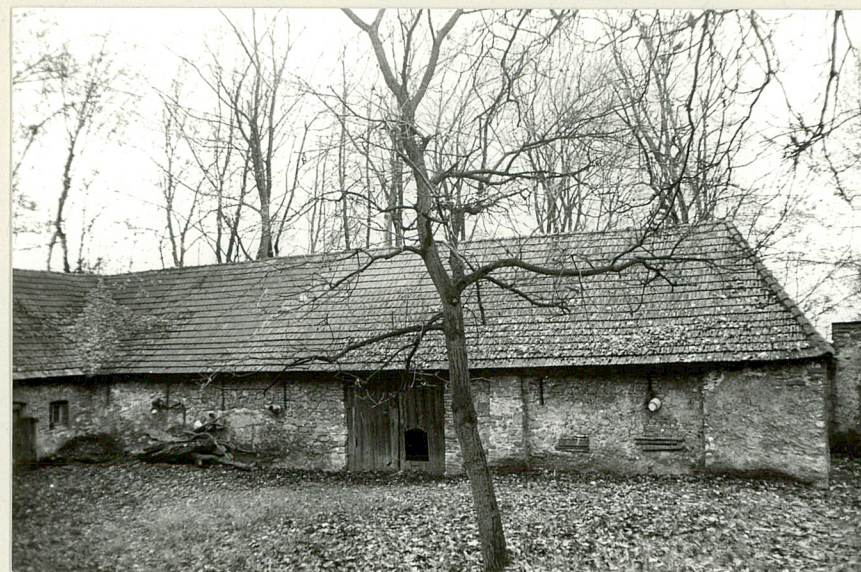
fotografie i c.d.opisu

Elewacje nietynkowane, częściowo - od strony pd. i wsch. wtórnie pokryte narzutem cementowym /fragmenty lica elewacji tylnych obu skrzydeł/, pozostawione artykulacji; narożniki pn.-wsch., pd.-wsch. oraz pn.-zach. oszkarpowane. Elewacja frontowa /zach./ stajni o układzie symetrycznym, sześćoosiowym wyznaczonym dwoma otworami drzwiowymi, po bokach których po parze okienek. W ścianie tylnej /wsch./ - pojedyncze okienko, przesunięte nieco ku pd. w stosunku do osi symetrii; ściana boczna pn. pobawiona otworów. W ścianie bocznej wsch. stodoły - brak otworów; w pozostałych trzech ścianach obwodowych, w strefie podokapowej rytmicznie rozmieszczone wąskie, szczelinowe otwory wentylacyjne; nieregularność kompozycji i zakłócenie rytmu obu elewacji wzdłużnych /pn. i pd./ spowodowane przesunięciem z osi środkowej ku zach. przejazdu.
