247/1 CHAŁUPA nr 206

1874 r.

CHOCHOŁÓW

CHOCHOŁÓW 206

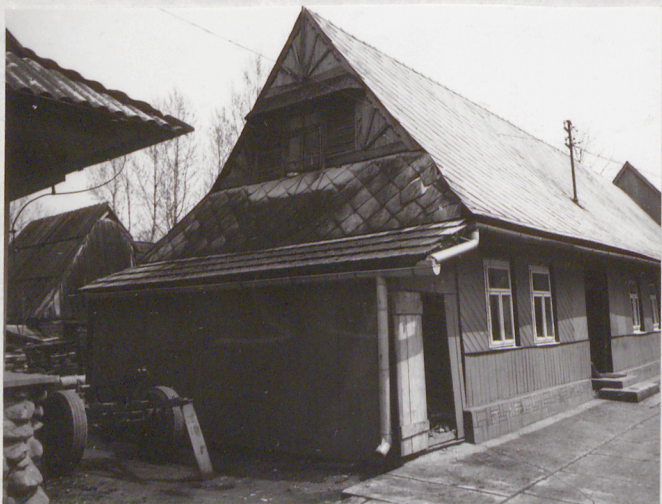
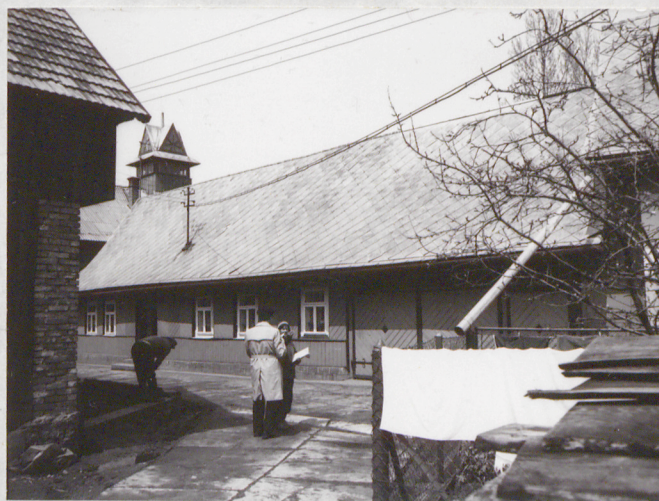
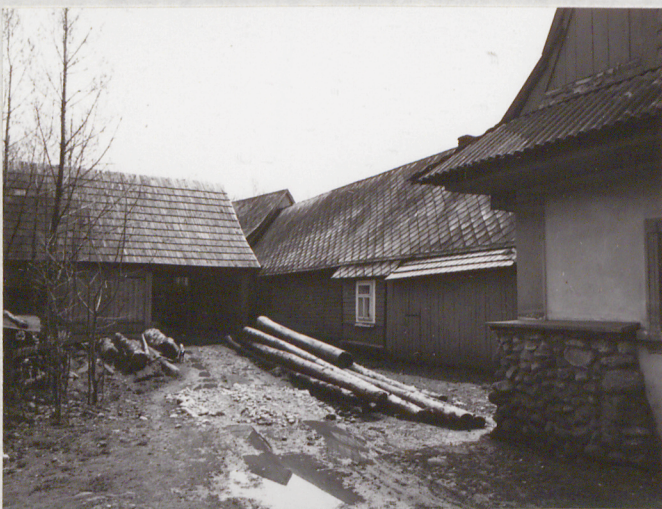
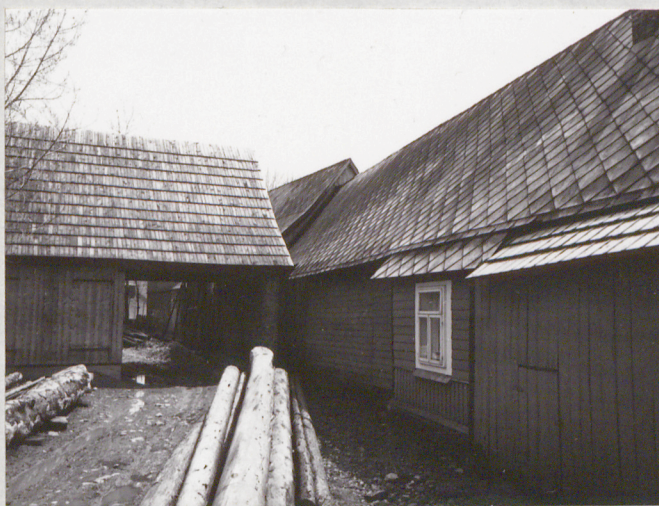
Chałupa nr 206

Chałupa powstała w 1874 roku z fundacji Kazimierza i Anny Tokarskich. Około 12 lat temu dokonano znacznej modernizacji budynku. około 1970 roku zrąb chałupy pokryto szalunkiem parkietowym, wymieniono dach. W tym samym czasie dobudowano od wschodu aneks słupowy z przeznaczeniem na garaż.

Obiekt w swej pierwotnej postaci zabytkowy, obecnie zeszpecony przez późniejsze przeróbki.

14. Kubatura	15. Powierzchnia użytkowa	16. Przeznaczenie pierwotne	17. Użytkowanie obecne
258 m ³	68 m ²	mieszkalne	mieszkalne
18. Prace budowlane i konserwatorskie, ich przebieg i dokumentacja		19. Stan zachowania (fundamenty, ściany zewnętrzne, ściany wewnętrzne, sklepienia, stropy, konstrukcje dachowe, pokrycie dachu, wyposażenie i instalacje)	
		<p>Obiekt zachowany w średnim stanie. Zużycie techniczne elementów konstrukcyjnych ścian i więźby dachu szacuje się na około 35 %.</p>	
20. Najpilniejsze postulaty konserwatorskie			
<p>Obiekt ze względu na zabytkową partię należy objąć ochroną. Postuluje się przeprowadzenie wymiany pokrycia dachu-przywrócenie pokrycia gontowego.</p>
