1. Obiekt zabytkowy

Bramka w murze cmentarnym kościoła par.

BIECZ

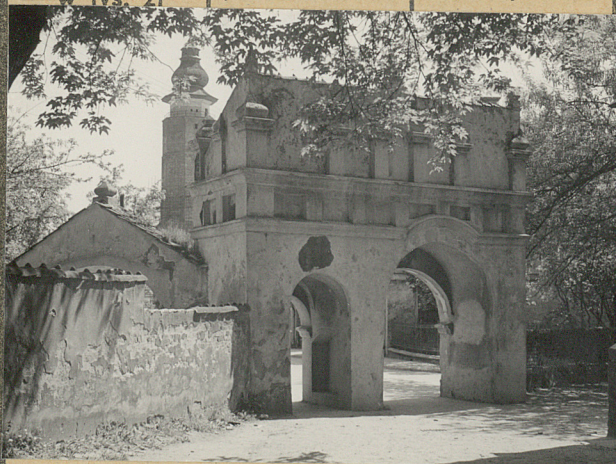
Foto T. Chreza  
Nowoska  
1967

Na planie prostokąta, z dwoma arkadowymi otworami, większym przejazdowym sklepionym kolebkowo, i mniejszym, dla pieszych, łukowym kolebkowym z lunetami. Wysokie zwieńczenie atylowe z daszkiem pulpiturowym osłonięte atykiem, roczniebowym gzymsami, oryżem, pływami, polsterkami i sterami ubrami, ze smykiem dekoracyjnym od wsi. Otwory od wsi. ujęte w pilastry.

Do bramy przylega ulokowane od poł. brama do zabudowań plebanii, z otworem ramionowym półkolistym, zwieńczonym trójkątną ze sterami. Bibl. Tondos S., Pariał gorlicki, Teka, Grawa K.G.Z. I (1900)
