1. Obiekt
BUDYNEK MIESZKALNY / kamienica / - Rynek nr 2.

2. Czas powstania
XVII / XVIII w.

3. Miejscowość
BOCHNIA

1. Miejscowość B O C H N I A	2. Obiekt (nazwa jak w karcie) Budynek mieszkalny / kamienica / Rynek nr 2.	3. Zawartość wkladki (nazwa obiektu lub materiału uzupełniającego) C.d. tekstu + fot. dodatkowe i plany.
---------------------------------	--	---

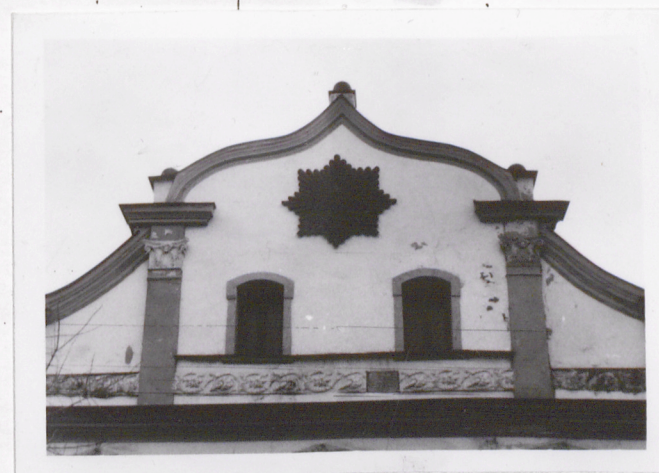
szczyt fasady

Elewacje. Fasada - regularna, trójosiowa. Rozdzielona w kondygnacjach szerokimi profilowanymi gzymsami, działawymi, opracowanymi kolorystycznie. Otwory okienne pietra w szerokich profilowanych obramieniach z trójkątnymi szczycikami w nadprożach o dekoracji roślinnej. Szczyt fasady wydzielony szerszym gzymsem, rozczłonkowany w pionie pilastrami o korynckich kapitelach pod masywnymi gzymsami odcinkowymi. Dołem szeroki fryz o dekoracji wicią roślinną. Szczyt o wykroju oślego grzbietu, ujęty spływami wolutowymi, flankowany sterczynami z kulami / w miejsce niezachowanych figur / W polu środkowym plakieta z " Okiem Opatrzności".

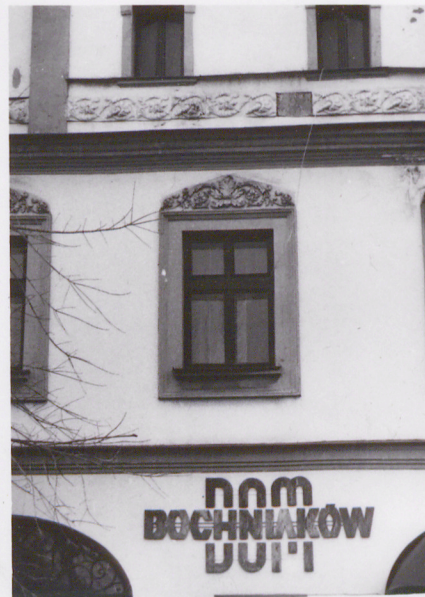
otwor okienny fasady

Otwory okienne. W kondygnacji parteru fasady duże, półkoliście zamknięte otwory okienne typu witrynowego / z 1929 r. /, przeszklone taflowo. W kondygnacji piętra trzy otwory okienne, prostokątne w szerokich profilowanych obramieniach. W nadprożach okien trójkątne szczyciki o dekoracji reliefowej z ornamentem roślinnym. W szczycie fasady dwa mniejsze otwory okienne zamknięte łukami odcinkowymi, w profilowanych obramieniach z nasadnikami. W elewacji południowej otwory okienne prostokątne, bez obramień. Stolarka okienna dwuskrzydłowa, podwójna, czteropolowa.

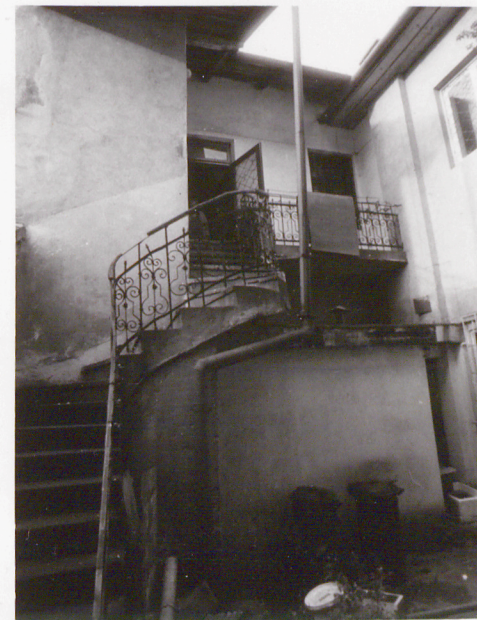
elewacja południowa

Elewacja południowa - nieregularna, zabudowana przybudówkami, tynkowana gładko, zaakcentowana balkonem i balustradą kręconych schodów.

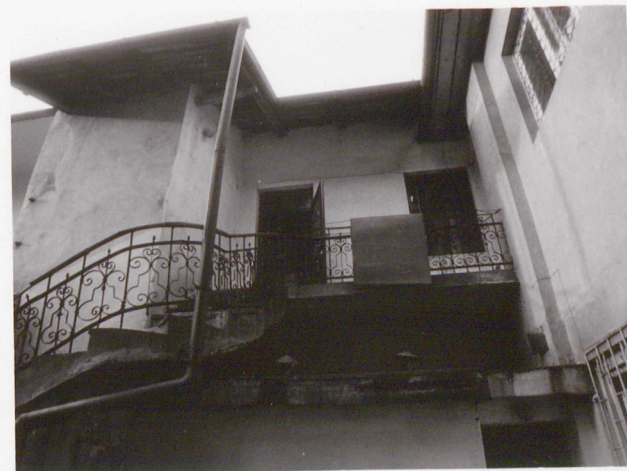
balkon elewacji południowej

Komunikacja międzykondygnacyjna dwoma klatkami schodowymi. Główna klatka schodowa usytuowana w części środkowej budynku, trójbiegowa, ze schodami masywnymi i poręczą przysięnną. Przy wyjściu z klatki schodowej na piętrze, nad korytarzem przeszklony świetlik. Dodatkowa klatka schodowa na zewnątrz elewacji południowej. Schody masywne, kręcone, ujęte ażurową, kutą balustradą.
