1 Obiekt  
BUDYNEK MIESZKALNY / kamienica / - Rynek nr 3.

2 Czas powstania  
XVIII w.

3 Miejscowość  
BOCHNIA

1. Miejscowość B O C H N I A	2. Obiekt (nazwa jak w karcie) Budynek mieszkalny / kamienica / -	3. Zawartość wkładki (nazwa obiektu lub materiału uzupełniającego) Rynek nr 3. C.d. opisu + fot. dodatkowe.
---------------------------------	--	--

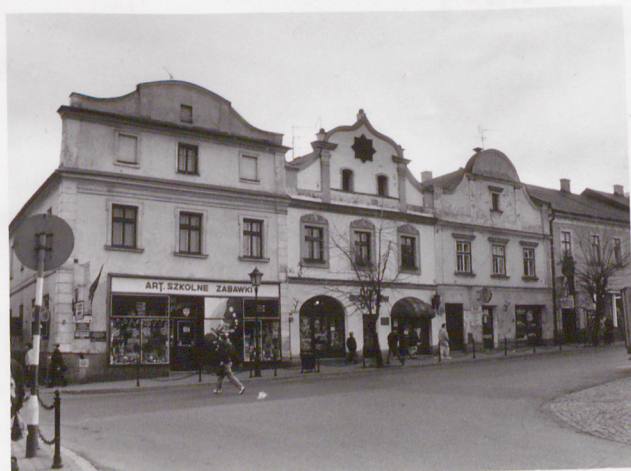
widok od północy

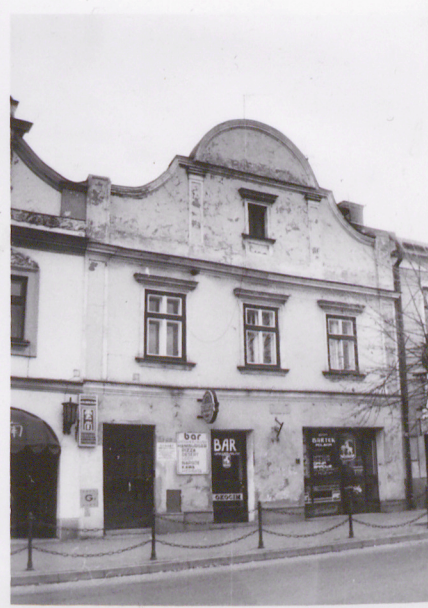
Elewacje. Fasada - regularna, trójosiowa. Kondygnacja parteru z przekształconymi otworami, tynkowana gładko, wydzielona gzymsiem działkowym. Piętro z bogatszym opracowaniem otworów okiennych. Elewacje wieńczy wydatny szczyt półkolisty ujęty spływami. Szczyt wydzielony profilem gzymsu i rozczłonkowany płaskimi pilastami.

elewacja frontowa

Budowla w dobrym stanie technicznym. Odnowienia wymaga fasada budynku.

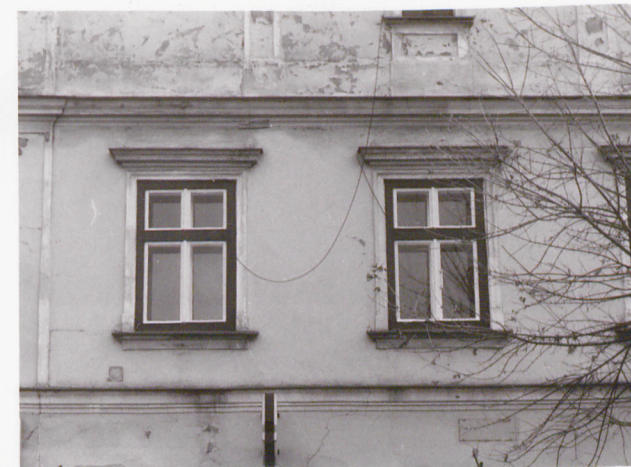
Otwory okienne. W elewacji frontowej, w parterze otwory typu witrynowego, prostokątne, szklone taflowo. W piętrze trzy otwory okienne, prostokątne, w płaskich obramieniach tynkowych, opracowanych kolorystycznie. W nadprożach tych okien gzymsy odcinkowe, profilowane, okute. Otwory okienne dołem ujęte masywnymi podokiennikami. W szczycie mały otwór okienny, prostokątny, opracowany analogicznie. W elewacji podwórzowej / południowej / otwory okienne prostokątne, zróżnicowane wielkościami w obu kondygnacjach. Otwory te bez obramień. Stolarka wszystkich okien podwójna, dwuskrzydłowa, czteropolowa, lakierowana.

otwory okienne fasady

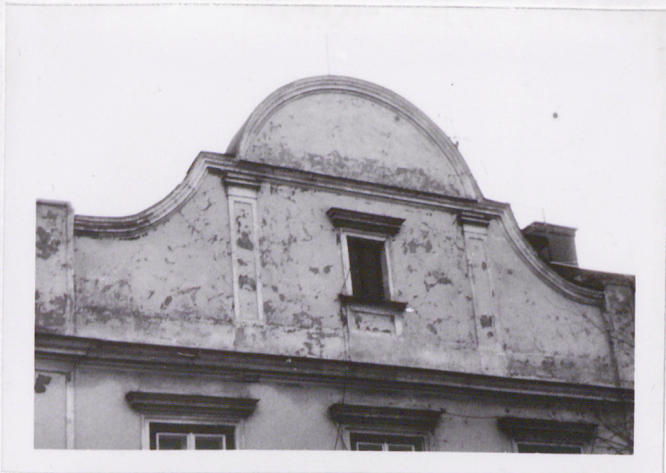
szczyt fasady

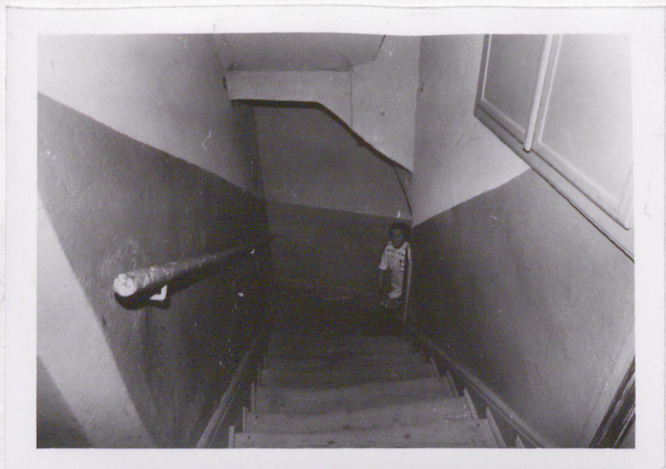
Komunikacja międzykondygnacyjna, dwubiegową klatką schodową z podestem na półpiętrze. Schody masywne, osłonięte drewnianymi stopnicami, z poręczą przyscienioną.

klatka schodowa

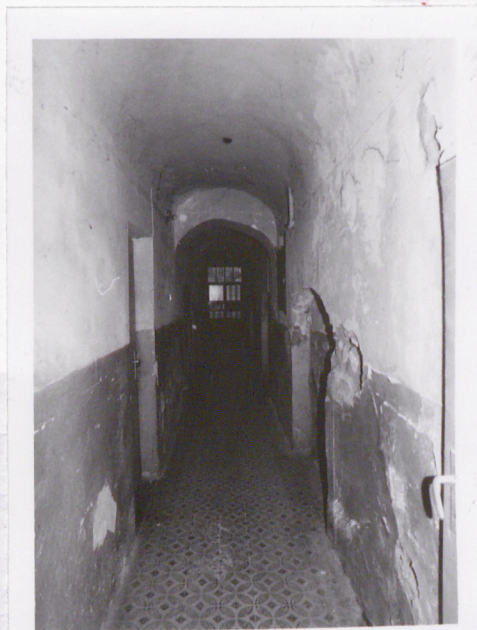
Sklepienia i stropy. Sien parteru przelotowa, nakryta sklepieniami kolebkowymi wydzielonymi pasami. Nad pomieszczeniami użytkowymi parteru stropy płaskie, masywne. Nad pomieszczeniami piętra stropy płaskie, drewniane, otynkowane / sufity /.

Podłogi. W sieni posadzka z ozdobnych płytek kamiennych. W pomieszczeniach handlowych posadzki lastriko. W mieszkaniach lokatorskich na piętrze i korytarzu podłogi deskowe i parkietowe.

sień

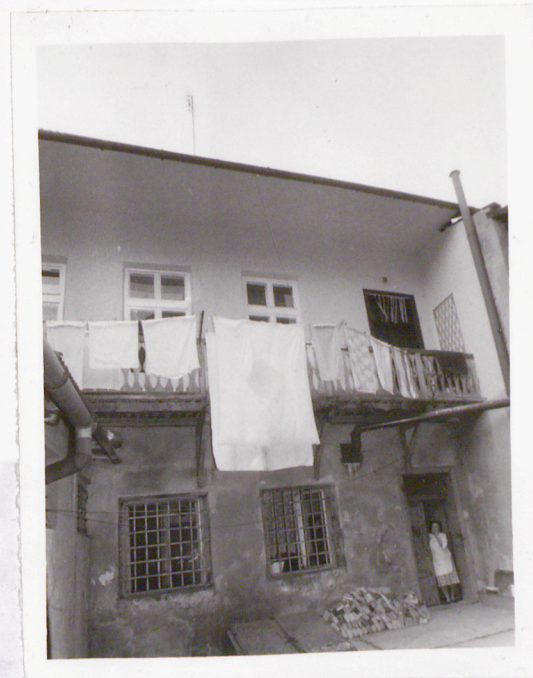
Elewacja południowa. - czteroosiowa, regularna. W kondygnacji parteru częściowo zabudowana przybudówką. Elewacja tynkowana gładko. W kondygnacji piętra z balkonem wspartym na drewnianych wspornikach, ujętym ażurową drewnianą balustradą.

elewacja południowa
