1. Obiekt

BUDYNEK MIESZKALNY - ul. Solna 13.

BOCHNIA

4. Adres Bochnia ul. Solna 13  
/ d. nr 3 /

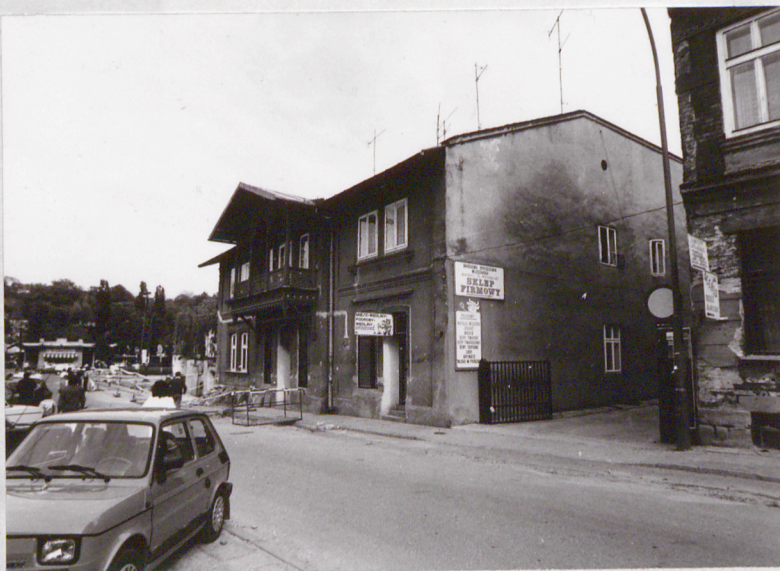
Elewacje. Frontowa - regularna, trójczęściowa, trójosiowa. Elewacja ta tynkowana gładkim tynkiem, barwionym, z cokołem w szerszej okładzinie tynkowej. Elewacja w opracowaniu lizenowo-ramowym akcentującym podziały ścian. Otwory okienne w profilowanych obramieniach. W kondygnacji piętra nadwieszony na wspornikach drewniany balkon nakryty dwuspadowym daszkiem. Detal ciesielski i stolarski starannie dopracowany, ażurowy z motywami roślinnymi i geometrycznymi w przestrzeniach arkad pomiędzy słupami konstrukcji. Ozdobne profile posiadają dolne partie słupów i wsporników.

elewacja frontowa

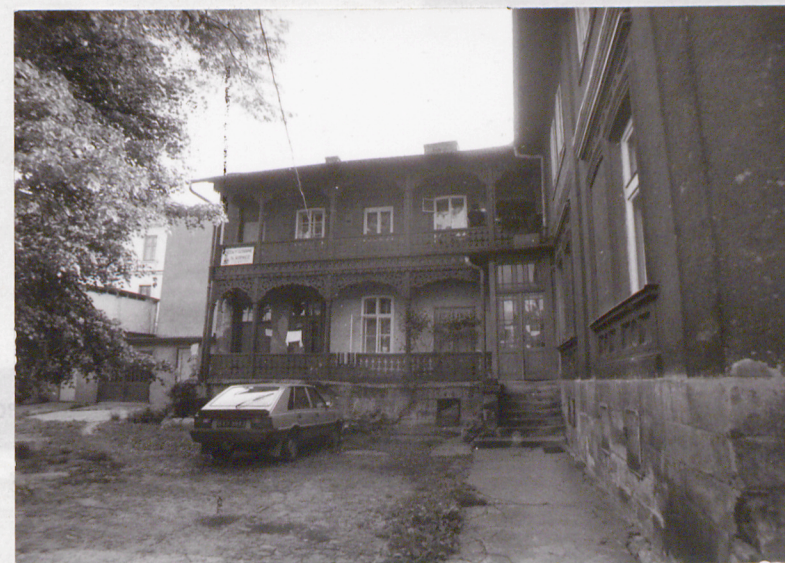
Elewacja frontowa oficyny poprzedzona balkonem gankiem w obu kondygnacjach o podobnym opracowaniu do balkonu fasady. Elewacja ta pięcioosiowa, tynkowana gładko, bez obramień okiennych i drzwiowych. Pozostałe elewacje pozbawione detalu architektonicznego.

oficyna

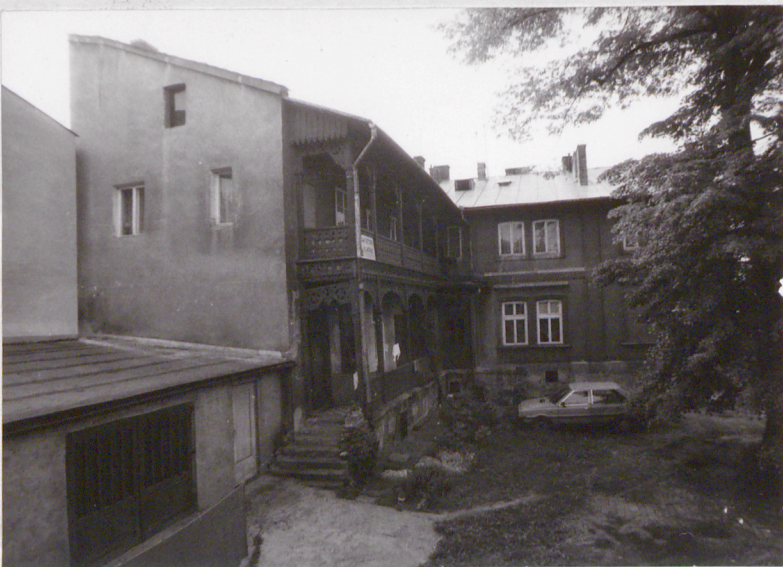
widok od południa

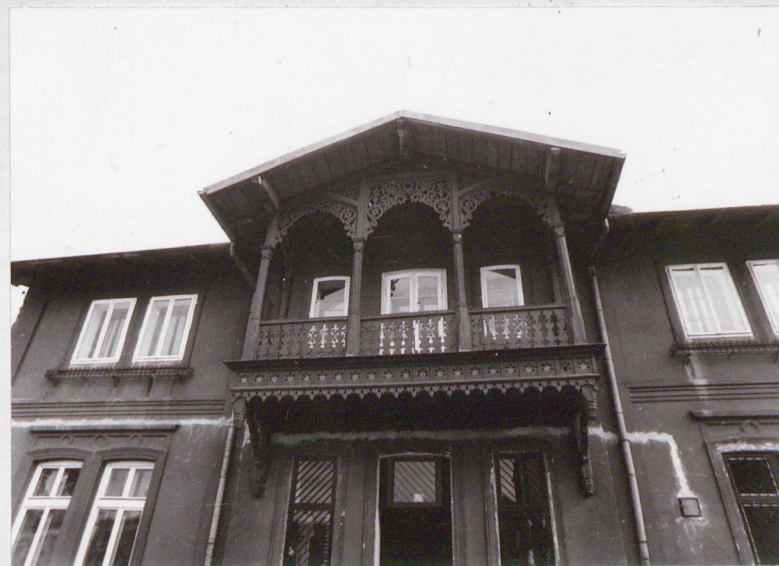
balkon fasady

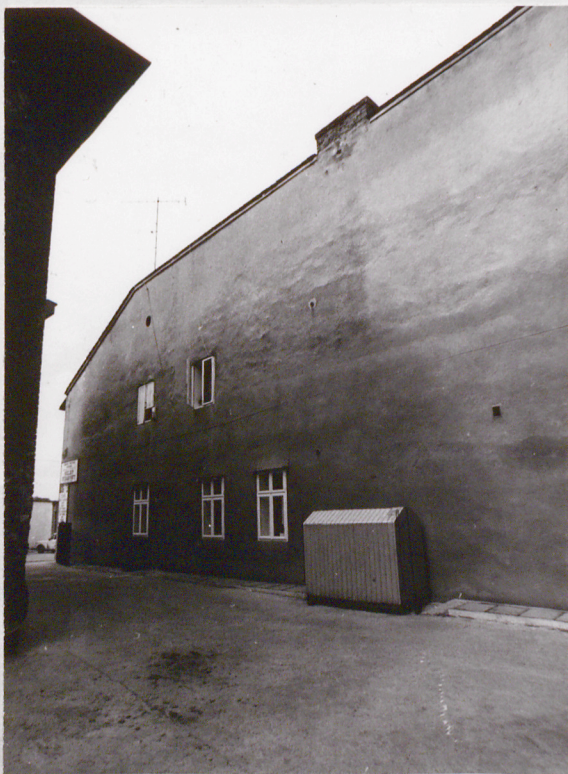
elewacja boczna  
zachodnia

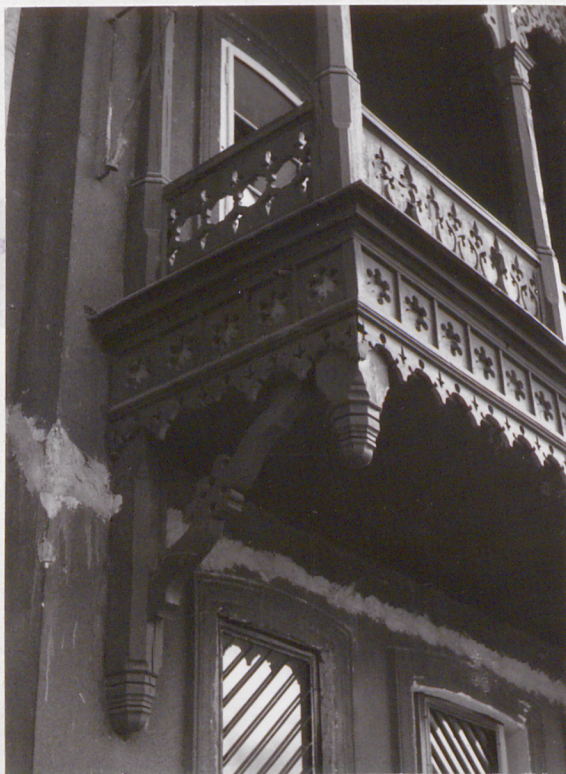
detal  
stolarski  
balkonów  
i ganków

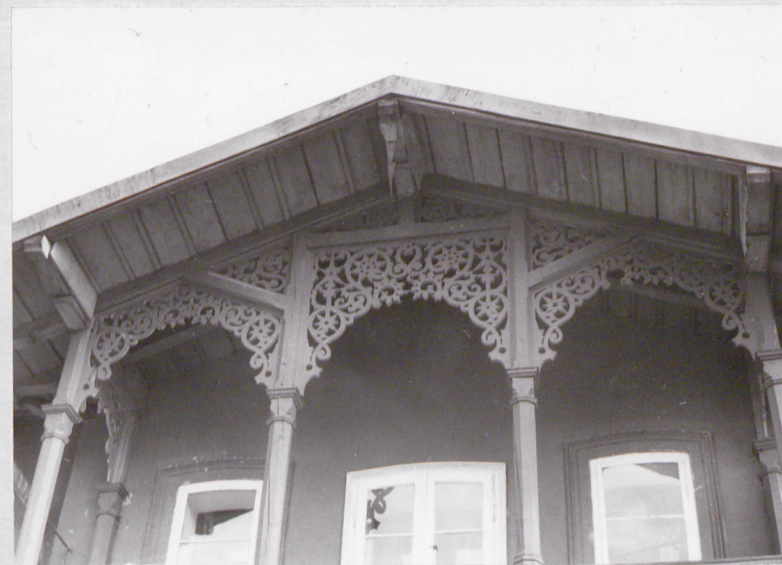
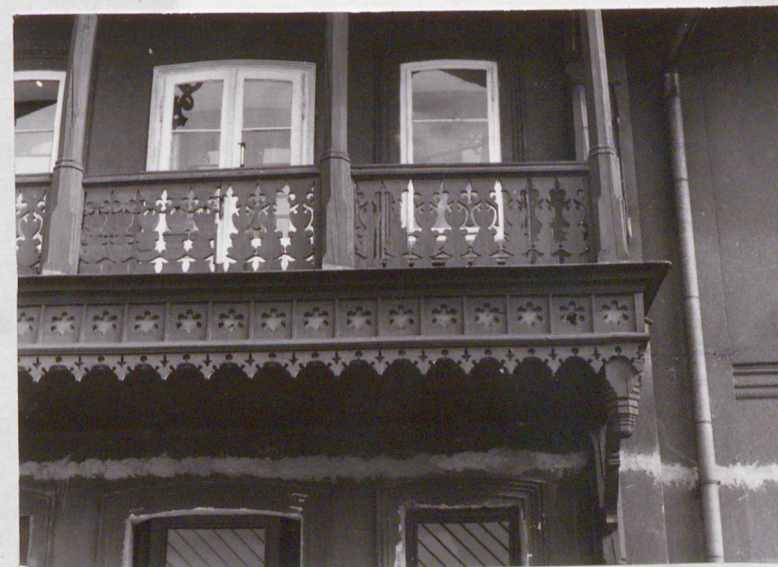
Komunikacja międzykondygnacyjna klatką schodową usytuowaną w środkowej części budynku. Klatka schodowa ze schodami kręconymi, o drewnianych stopnicach i drewnianej, tralkowej balustradzie z poręczą. Z korytarza piętra wyjście na balkon oficyny. Wejście do sieni w parterze poprzedzone gankiem konstrukcji szkieletowej, o ścianach częściowo przeszklonych.

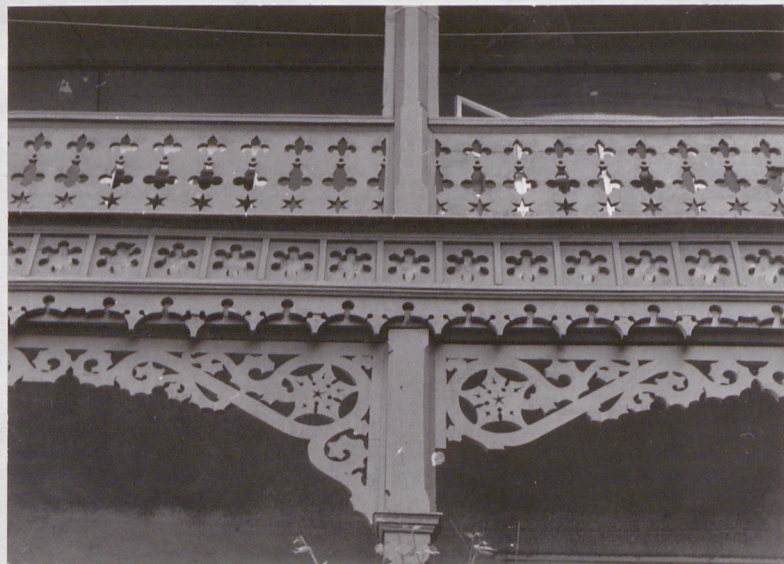
detal ciesielski

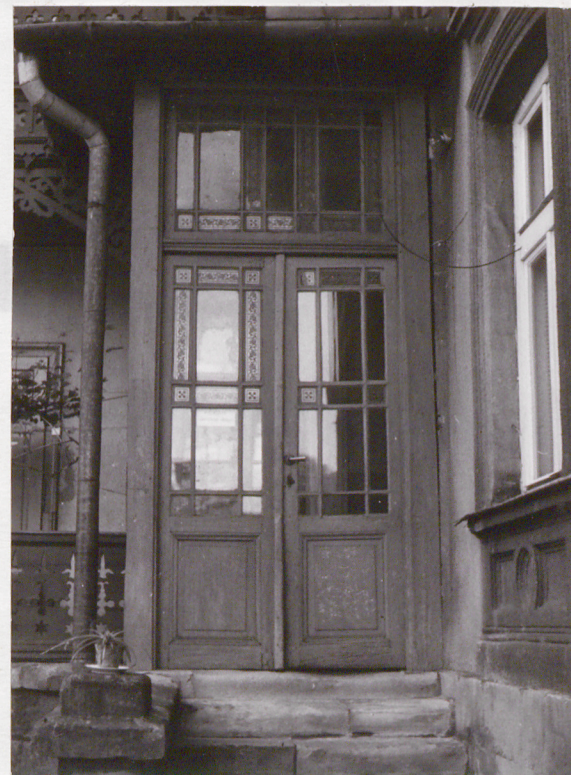
ganek z wejściem do budynku

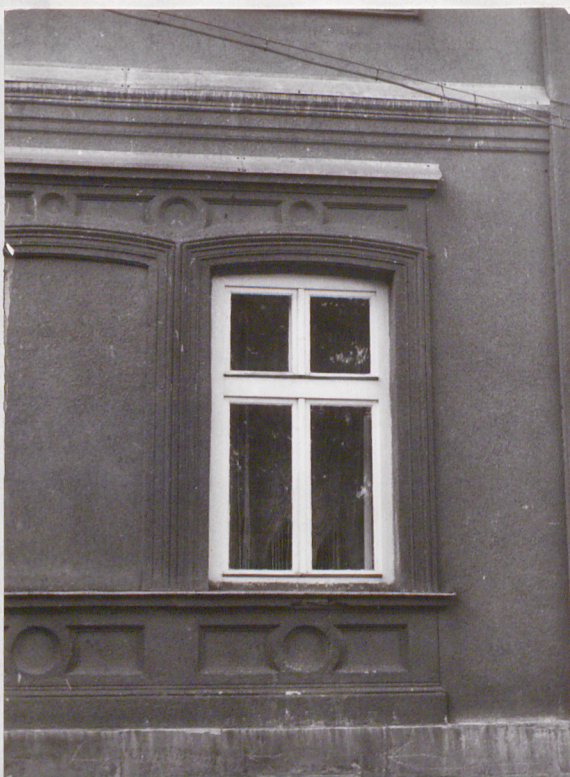
Otwory okienne. W kondygnacji parteru budynku frontowego otwory okienne prostokątne, smukłe, w profilowanych w okładzinie obramieniach. W nadprożach okien profilowane płyciny z motywami kół, umieszczone pod okutymi gzymsami odcinkowymi. Analogiczne opracowanie znajduje się pod podokiennikami. W fasadzie część otworów okiennych lokali handlowych przebudowana współcześnie. Stalarka okienna tej kondygnacji ościeżnicowa, dwuskrzydłowa, czterokwaterowa. Otwory okienne piętra mniejsze, prostokątne, w skromniejszych obramieniach tynkowych. Stalarka tych okien ościeżnicowa, dwuskrzydłowa. Otwory okienne elewacji oficyny bez obramień, ze stalarką zróżnicowaną.

obramienie okienne

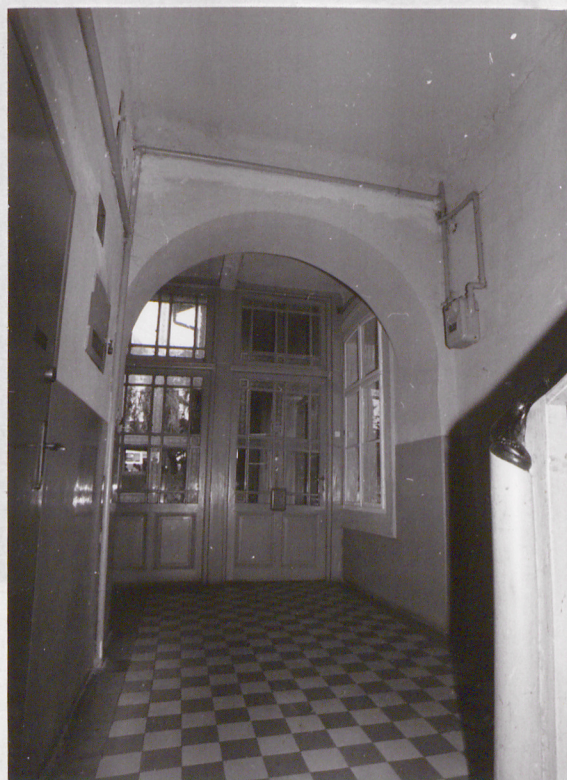
Podłogi i posadzki. W sieni posadzka z kolorowych płytek ceramicznych układanych we wzory. W lokalach handlowych wylewki i posadzki z płytek. W pomieszczeniach mieszkalnych podłogi parkietowe i deskowe.

sień

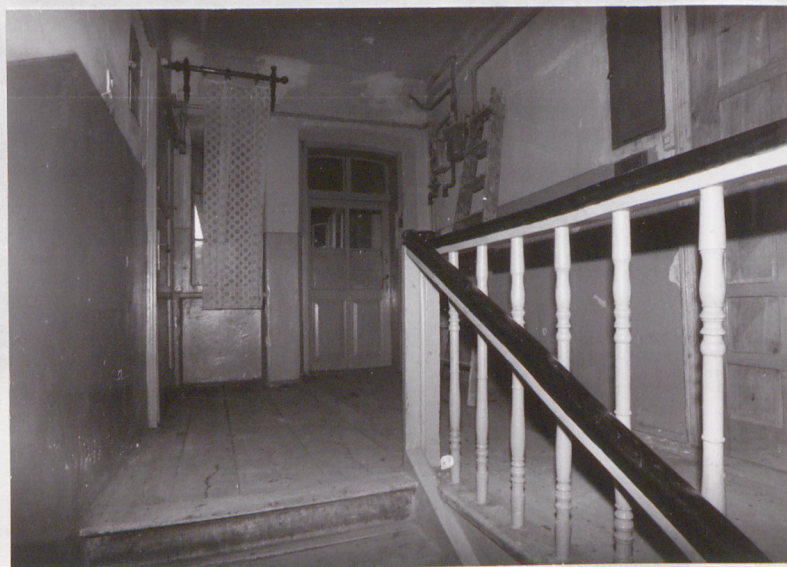
klatka schodowa

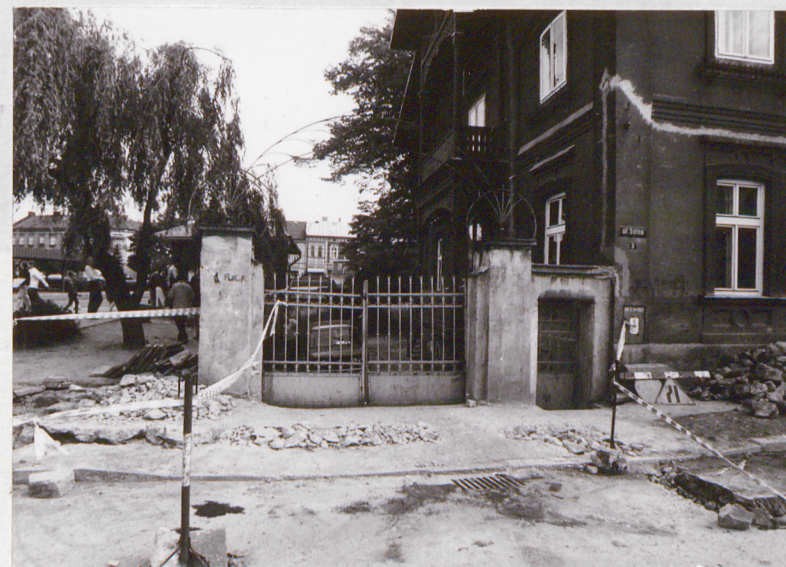
Sytuacja. Budynek usytuowany jest na działce siedliskowej oznaczonej nr 6171, położonej po południowej stronie ulicy Solnej. Budynek stoi przy północnej granicy siedliska. Działka siedliskowa pierwotnie ogrodzona była ogrodzeniem murem z cegły, rozebrany przy przebudowie pobliskiego przystanku autobusowego. Po stronie wschodniej budynku zachowała się zabytkowa brama wjazdowa.

zabytkowa brama w posesji Solna 13
