1. Obiekt

BUDYNEK MIESZKALNY / d. kordegarda / w zespole pałacowym

BRZESKO

Brzesko—budynek mieszkalny / kordegarda /

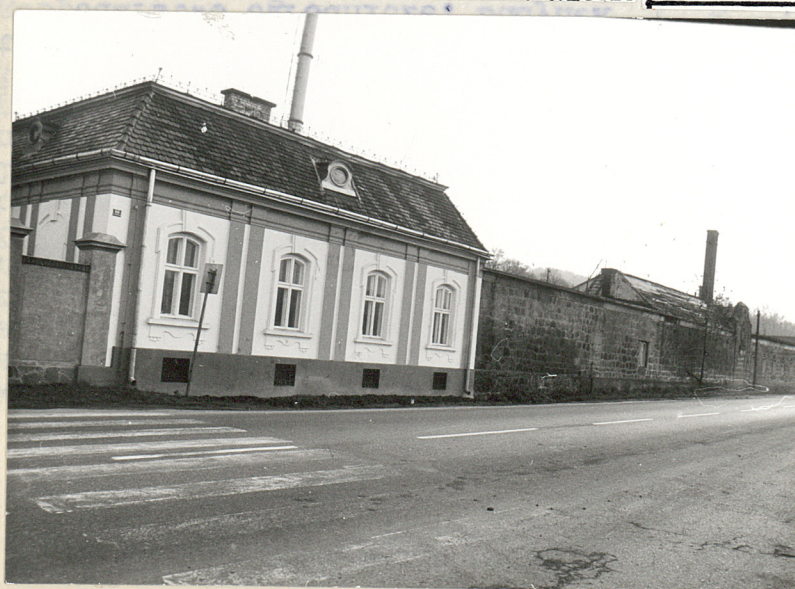
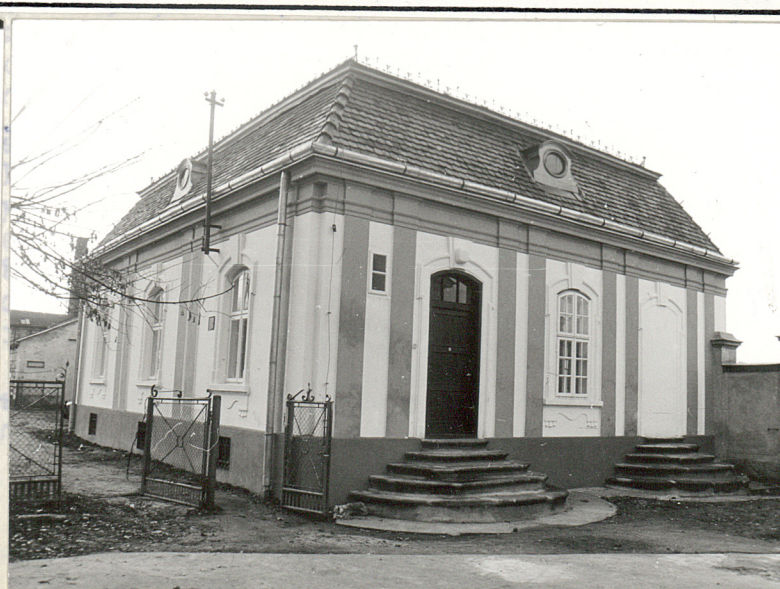
Budynek murowany z cegły i kamienia, tynkowany. Wzniesiony na planie prostokąta, dwutraktowy, wąskofrontowy. Nakryty dachem mansardowym, łamanym pokrytym dachówką ceramiczną. Obiekt o cechach neobarokowych.

Budynek murowany z kamienia i cegły, tynkowany. Wzniesiony na wysokim fundamencie kamiennym, tynkowanym. Ściany murowane z kamienia i cegły tynkowane. Z zewnątrz elewacje w dekoracji lizenowo-ramowej, opracowane kolorystycznie. Po okapem dachu posiadają profilowany w tynku gzyms o znacznej szerokości. Wewnątrz budynku ściany tynkowane, tynkami wapiennymi.

Otwory okienne, duże, półkoliście zwieńczone, z ceglanymi, tynkowanymi nadprożami i podokiennikami. W nadprożach, wydatne, w kształcie klinów klucze. Podokieniki opracowane dekoracyjnie w tynku.

Dach mansardowy, wielopłaszczyznowy, z więźbą stolcową i ściankami mansardowymi. Dach kryty dachówką ceramiczną. W połaciach małe lukarny w obudowie o formach półkolistego szczytiku, pobite blachą.

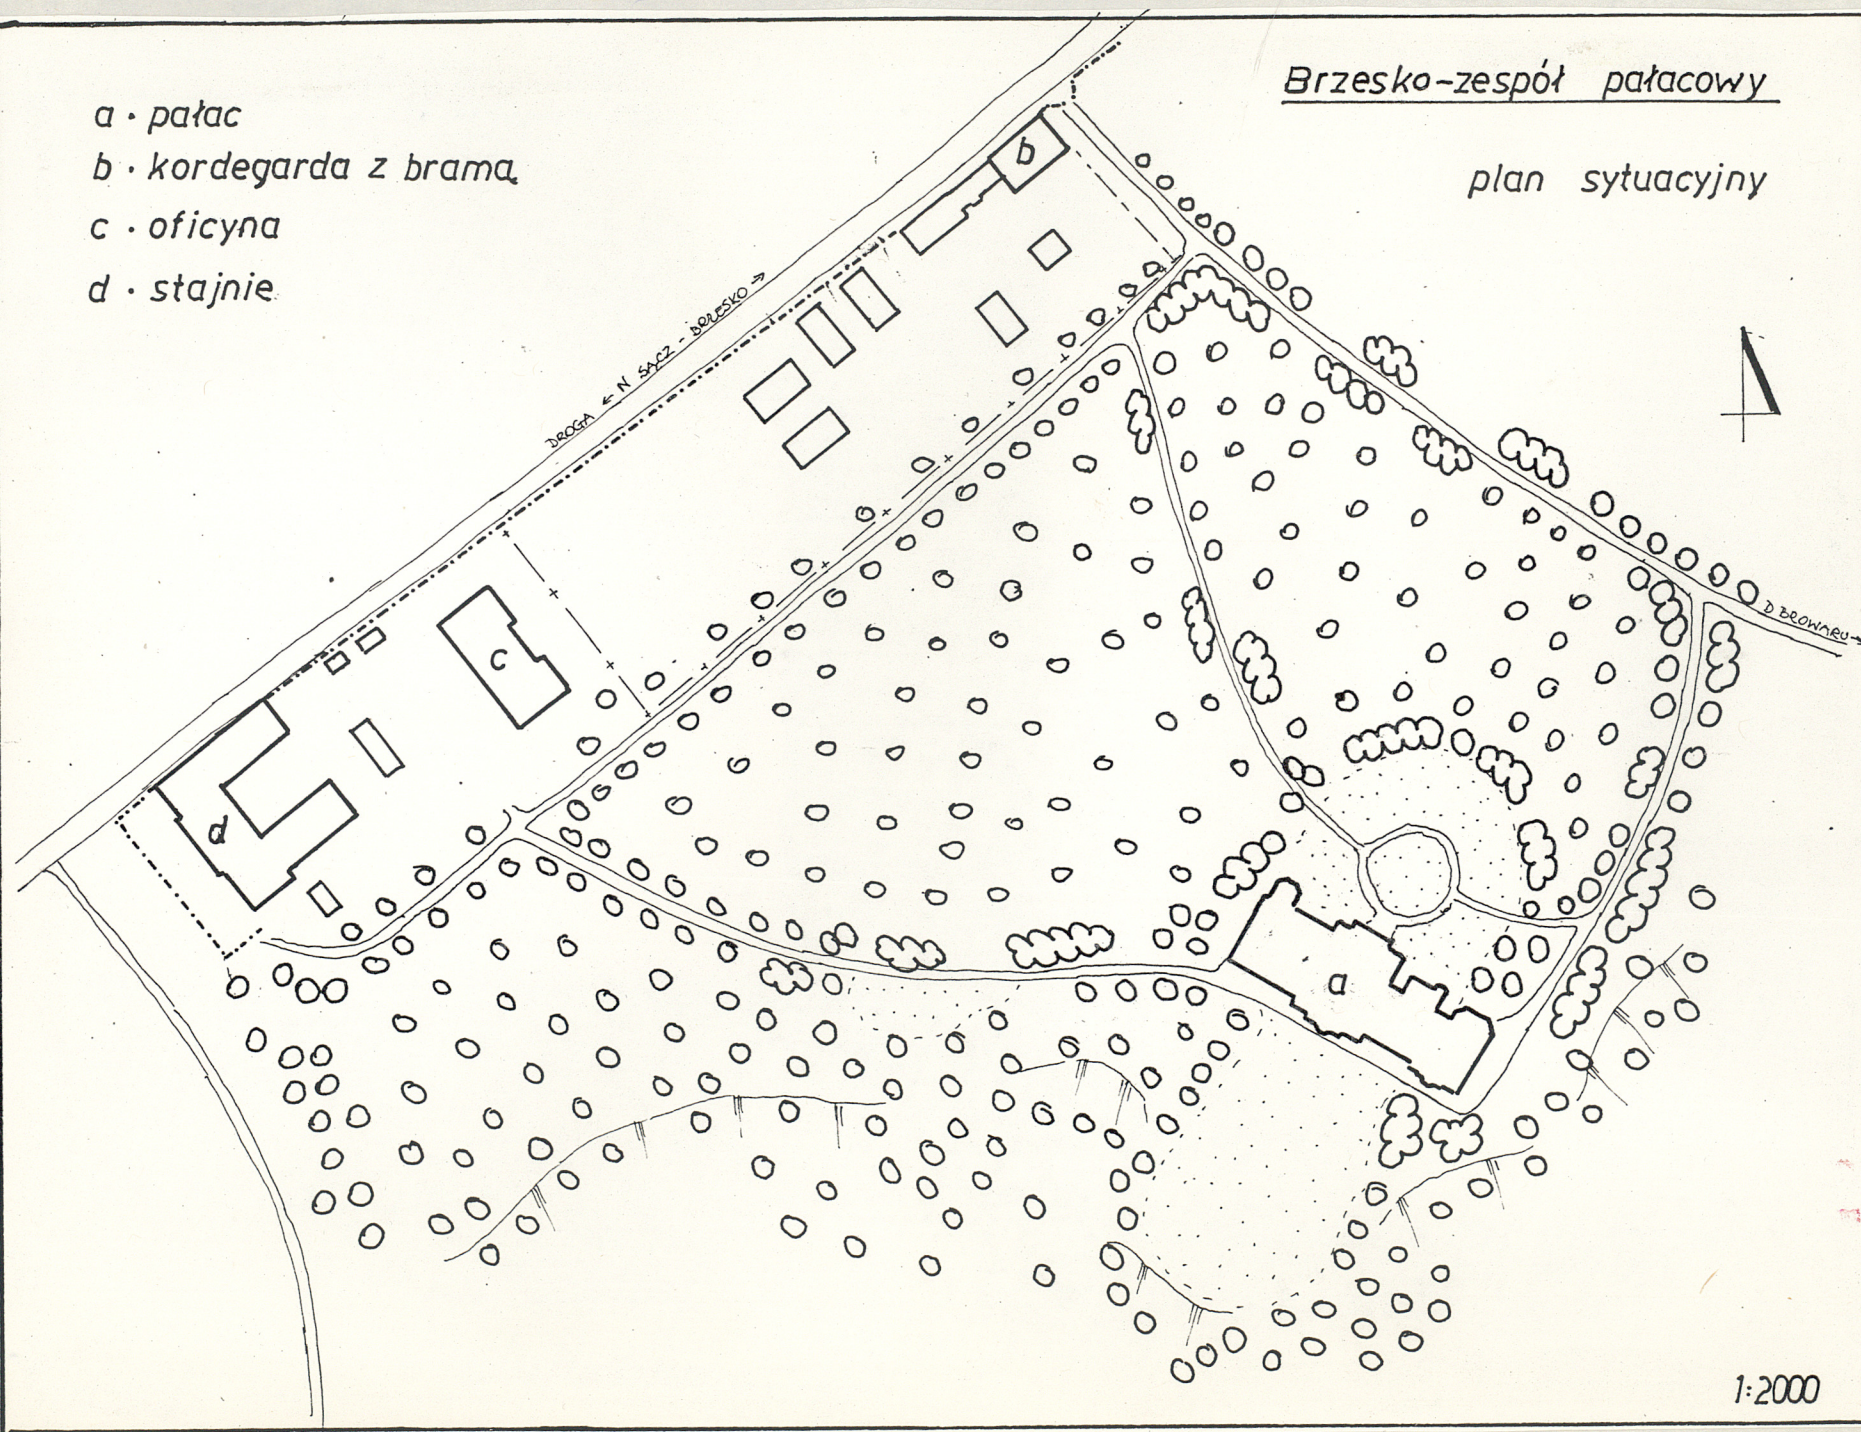
Brzesko-zespół pałacowy

a · pałac

b · kordegarda z bramą

c · oficyna

d · stajnie

plan sytuacyjny
