1. Obiekt

JURGÓW

**SZAŁAS PASTERSKI /nr 19/
w ZESPOLE WSI LETNIEJ POD OKÓLNE**

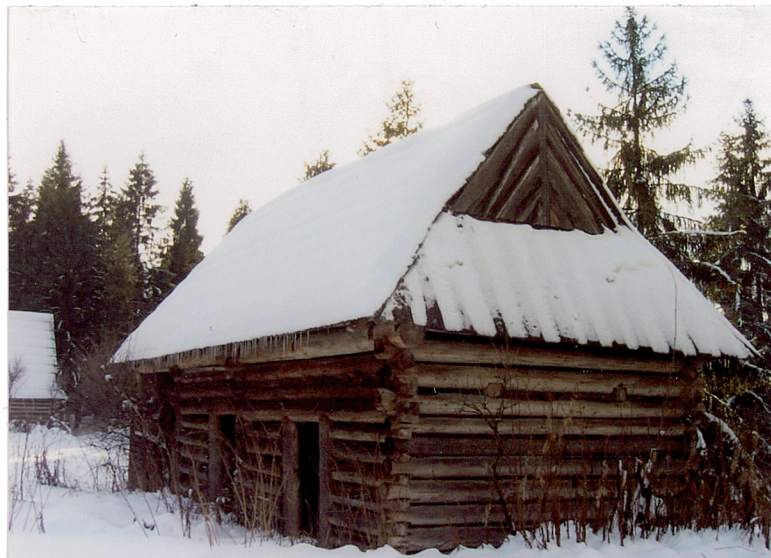
11. Zdjęcia, rzut, przekrój, sytuacja, orientacja

Rzut: Budynek wznosi się na planie wydłużonego prostokąta. Układ jednotraktowy, trójdzielny. Oddzielne wejścia do poszczególnych części budynku zwrócone ku wschodowi. Wiatą otwartą konstrukcyjnie od strony wschodniej

Bryła: Budynek parterowy, niepodpiwniczony. Bryła horyzontalna, wydłużona. Dach stromy dwuspadowy, półszczytowy.

Elewacje: Elewacje zrębowe, jednolite, z widocznymi węzłami konstrukcyjnymi. Elewacja wiaty szalowana pionowym deskowaniem „na zakładkę”. Elewacja frontowa (wschodnia) trójosiowa, pozostałe bez otworów. Szczyty dekorowane trójkątnym listwowaniem.
