1. Obiekt zabytkowy

CERKIEW p.w. Opieki Bogarodzicy

2. Miejscowość

BIELANKA

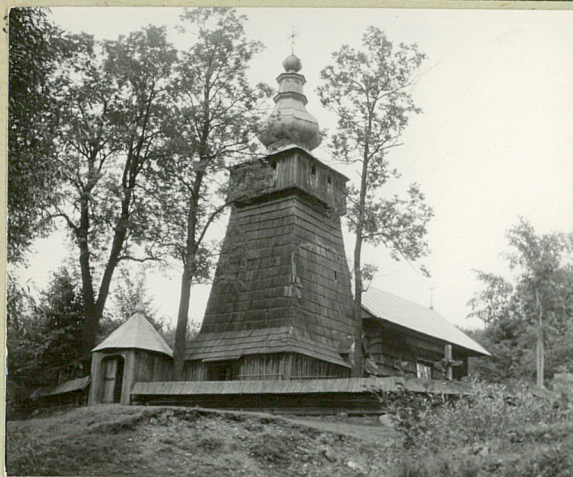
agi opisowe, fotografia
Usytuowana w górnym końcu wsi. Orientowana Drewniana, konstrukcji zrębowej na nakładkę, w części wiernych zbudowana z belek, a w części katechumenów z plennic. Ściany opierzone gontem. Trójpłaszczyznowa z wieżą okracającą przedsionek i tworzącą obejście części katechumenów.

Do pn. ściany części najświętszej przylega zakrystia. Konstrukcja wieży słupowa, kołkowana. Wieża o ścianach zbieżnych, z izbicą nadwieszoną, nakryta cebulastym hełmem ze ślepą latarnią, makowicą i krzyżem. Nad obejściem miętko zarysowany daszek pulpitu, przerwany z obu stron wybudówkami mieszczącymi kwadratowe okienka oświetlające część katechumenów. Wybudówki nakryte daszkami siodłowymi z wgłębionymi szczytami i wiatrownicami wyciętymi uskokowo. Ściany wieży opierzone gontem. Najniższy szar gontów wycinany u dołu w ząbki. Ściany obejścia i izbicy odeskowane pionowo z lisicami. W każdej ścianie izbicy para przezroczy prostokątnych, zamkniętych u góry łukiem półkolistym nadwieszonym. Wejście przez portal prostokątny o nadprożu ściętym od dołu schodkowo, ujętym w klasycystyczne obramienie pilastrowe. Część wiernych i część najświętsza przykryte jednouskokowymi sklepieniami ślegowymi. W zewnętrznych ścianach części wiernych widoczne końcówki nie istniejącego tragarza poprzecznego. Zachowana górna część ściany ikonostasowej, stanowiąca oczep carskich wrót. Schody na strych wyrobione w jednym grubym kłocu drewnianym. Okna prostokątne, dwudzielne ze słupkiem w środku, 12-szybne.
