477/1 CHAŁUPA nr 231

ZUBRZYCA GÓRNA

Zubrzyca Górna nr 231

Nr A-182 data 7.03.1985

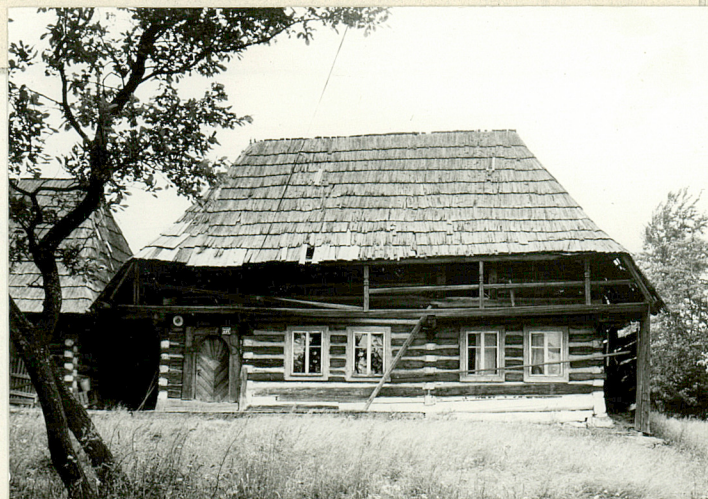
Obecnie bardzo już rzadki przykład charakterystycznego dla terenu Orawy domu z wyżką. Drewniany, konstrukcji zrębowej, szerokofrontowy, półtoratraktowy, nakryty dachem czterospadowym.

Chałupa w zagrodzie nr 231 w Zubrzycy Górnej - Zimna Dziura, położona na pagórku koło drogi prowadzącej w kierunku pół. Frontem skierowana na południe. Drewniana, zbudowana z brusów i płazów sosnowych, zrębowa, węgły wiązane na zamek, obcięte i pobielone ostatki. Uszczelnienia wykonane z mchu i gliny, również pobielone, wystające profilowane rysie. Na podmurówce kamiennej, pobielonej. Szerokofrontowa, półtoratraktowa. Sien w osi skrajnej od zachodu, otwór wejściowy zamknięty półkoliście z zastrzałami /psy/, ozdobne kołkowanie, bardzo wysoki próg. Drzwi wejściowe klepkowe /w górnej partii układane promieniście/. W sieni podłoga deskowa, wejście do "czarnej izby" i do komurki. Drzwi do kuchni deskowe z okuciami kowalskiej roboty, oświetlenie dwoma oknami czterokwaterowymi /powiększane/, podłoga deskowa, ściany belkowe malowane olejno na ugier - uszczelnienia na niebiesko, częściowo pokryte papierową tapetą, w rogu piec ceglany z wmurowanym kociołkiem na wodę - dawniej było tu otwarte palenisko po którym pozostał ślad w postaci otworu wywietrznikowego w powale /strop belkowy okopcony - zaimpregnowany sadzą/. z pierwotnie trzech dyli pozostał jeden. W boazerii malowanej na niebiesko, jak i reszta stolarki, szafki kredensowe, półki na talerze. Z kuchni przejście przez drzwi płycinowe do "białej izby" - pod stropem dwa tragarze ozdobnie profilowane z rozetami, na jednym data: 1864. Ogrzewacz od pieca kuchennego pobielony, podłoga deskowa, dwa okna czterokwaterowe /powiększone/. Z izby przejście do komory przez drzwi klepkowe, kołkowane z kowalskiej roboty zamkiem, ściany belkowe częściowo pobielone, w skład wyposażenia wchodzi malowana skrzynia na odzież. Z pogródku - przed frontem chałupy - wejście po drabinie na wyżkę - jedno pomieszczenie dostępne przez niski o-

twór wejściowy, górna belka podcięta łukowato i fazowana, słupki podtrzymujące połac dachową profilowane, wewnątrz wyżki wyposażone w skrzynie i saski na ziarno. Chałupa podpiwniczona: piwnica pod białą szką, kamienna, sklepiona kolebkowo. Wzdłuż tyłu budynku zagata, przechodząca na wschodnią ścianę budynku, tu wykorzystana jako aneks magazynowy. Dach na chałupie czterospadowy, konstrukcji kwokwiowej, przednia połac podniesiona mieści wyżkę. Pokrycie całości gontowe, resztki po pazdurach w szczytach.

14. Kubatura	15. Powierzchnia użytkowa	16. Przeznaczenie pierwotne mieszkalne	17. Użytkowanie obecne mieszkalne
18. Prace budowlane i konserwatorskie, ich przebieg i dokumentacja Remonty przeprowadzane w miarę bieżących potrzeb. Wymienione okna, przemurowany piec i ogrzewacz, wycięte dyle w czarnej izbie.		19. Stan zachowania (fundamenty, ściany zewnętrzne, ściany wewnętrzne, sklepienia, stropy, konstrukcje dachowe, pokrycie dachu, wyposażenie i instalacje) Stan zachowania ścian zewnętrznych i wewnętrznych dobry, pokrycie dachowe zniszczone w 40%.	
20. Najpilniejsze postulaty konserwatorskie Konieczna wymiana pokrycia dachowego. Ze względu na wartości krajobrazowe i historyczne obiekt powinien pozostać "in situ".
