CHAŁUPA nr 178

JABŁONKA

11. Zdjęcia, plan sytuacyjny, rzuty

J A B Ł O N K A   nr 178

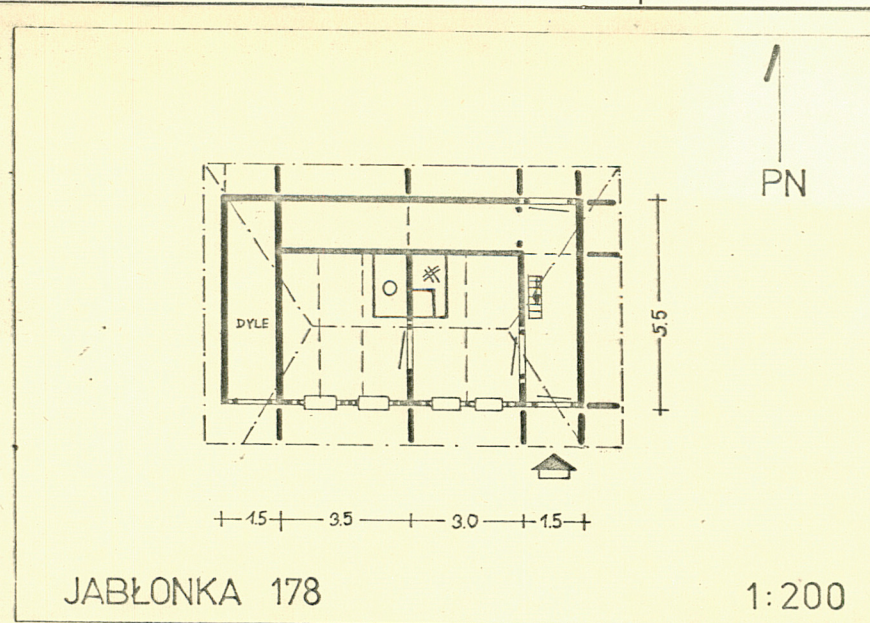
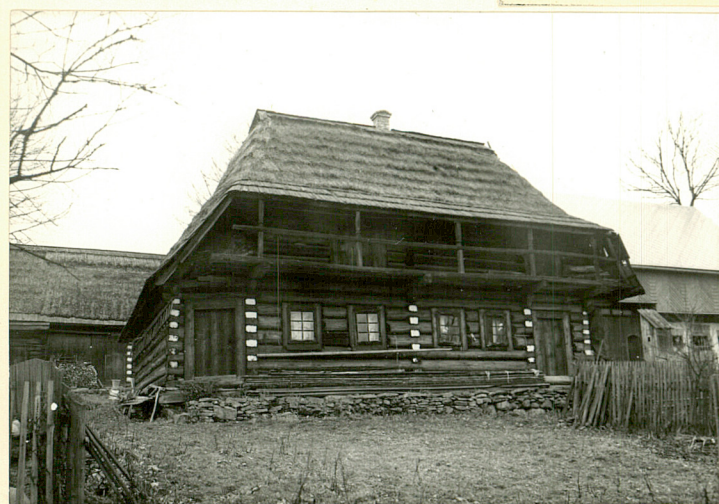
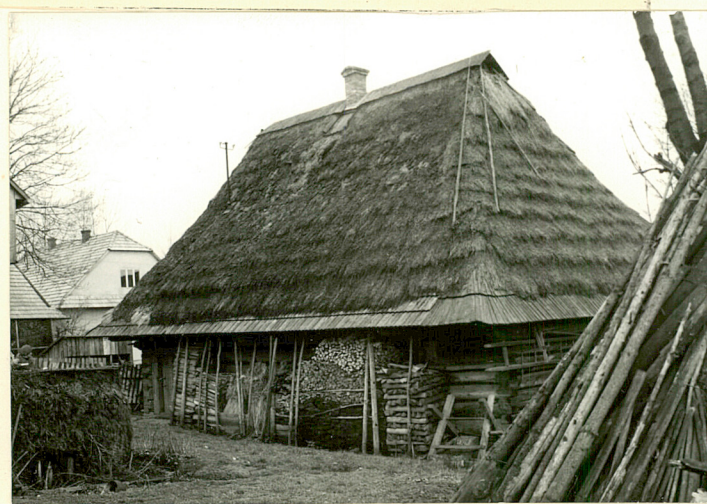
Chałupa usytuowana we wsch. części wsi, w przysiółku zw. "Do Ry-  
si", odsunięta na płu. od drogi głównej ok. 400 m, na niewielkim  
wzniesieniu, frontem w kierunku pld. Drewniana, konstrukcji zrę-  
bowej, o węglach zwieńczonych na nakładkę, z okraglaków. Uszcze-  
lnienia z mchu. Czoła zwęglowań -bielone. Osadzona na wysokiej  
podmurówce z kamienia rzecznoego, wysuniętej przed lico ściany  
ok. 1 m tworząc tzw. pogródkę. Chałupa szerokofrontowa, na rzu-  
cie prostokąta, o układzie półtoretraktowym, asymetrycznym. W  
tylnym półtraktcie, wzdłuż obydwu izb- komora dostępna wejściem  
z sieni. W szczycie wsch.- sień na przestrzał. W szczycie zach.  
druga komora , z wejściem od pola. Na zach. od sieni- izba czar-  
na, za nią w układzie amfildowym- izba biała. W izbach- stropy  
belkowe. W izbie czarnej, powała z belek, na wyższym poziomie an-  
żeli w izbie białej. Tu, powała deskowa, wsparta na belce bie-

gnącej równolegle do ściany licowej. Pośrodku- rzeźbiona roze-  
tą cyrklowa, okolona ornamentem roślinnym i napis: 1884  
Die 30 Juni". Ściany, powały, podłogi- w naturalnym kolorze dre-  
wna. W izbie czarnej- piec ceglany, z pobielonym kominem i wmu-  
rowanym kociołkiem na wodę. W izbie białej- bielony ogrzewacz,  
w kształcie graniastosłupa. W komorach- powała z dyli. Drzwi  
wejściowe, spongowe; odrzwia /prostokątne/ osadzone bocznymi  
słupami w podwalinie. Do izb wiodą niemelowane drzwi płycinowe, z  
półeczką w nadprożu. Pomieszczenia mieszkalne doświetlone od  
południa. Okna w kwadratowych obramieniach ciesielskich. Od ze-  
wnątrz otwór okienny wypełnia przybita rama podzielona szczebli-  
nami na sześć pól. Dach czterospadowy, krokwiowy, posyty scho-  
dkowato słomą, z gontową kalenicą i okapem. Wydatny okap nakry-  
wa od frontu ganeczki, tzw. przedwysce, umożliwiający komunika-  
cję z kombrą sytuowaną na strychu. Komora - konstrukcji zrębo-

wej, z okraglaków, dostępna wejściem z przedwysca; z dołu wej-  
ście po drabinie z sieni. Ganek wsparty na na dwu wystających  
przed zręb belkach przedziału poprzecznego. Na ich końcach- po-  
zioma belka, z osadzonymi w niej 5 kolumnami, fazowanymi, połą-  
czonymi poziomą belką stanowiącą poręcz. Górą, kolumny wpuszczo-  
ne są w belkę , na której wspiera się dach. Okap dachu , z boku  
i z tyłu spływa do wysokości wystających na zewnątrz tragarzy.  
W wyposażeniu wnętrza zachowały się stare meble ludowe: stół  
i łóżko , melowane na brązowo, komoda z trzema szufladami.

18. Prace budowlane i konserwatorskie, ich przebieg i dokumentacja  Chałupa zbudowana w 1884 roku. Remontowana na bieżąco, bez zmiany formy pierwotnej budynku. Bliższych danych brak.		19. Stan zachowania (fundamenty, ściany zewnętrzne, ściany wewnętrzne, sklepienia, stropy, konstrukcje dachowe, pokrycie dachu, wyposażenie i instalacje)  Obiekt w nieznacznym stopniu zniszczony; głównie dach. Słomiane poszycie zużyte w ok. 30%, uzupełnione słomą oraz dachówką.

20. Najpilniejsze postulaty konserwatorskie  Chałupa reprezentuje niezbyt często występujący na Orawie typ chałupy z wyżką / charakterystyczny tylko dla tego regionu Polski/. Dokonać należy bezzwłocznie zmiany poszycia. Wpisać do katalogu zabytków. Zachować obiekt "in situ" w zespole urbanistycznym wsi z uwagi na jego walory etnograficzno- krajobrazowe.
