CHAŁUPA nr 192

1884 r.

JABŁONKA

Jabłonka 192

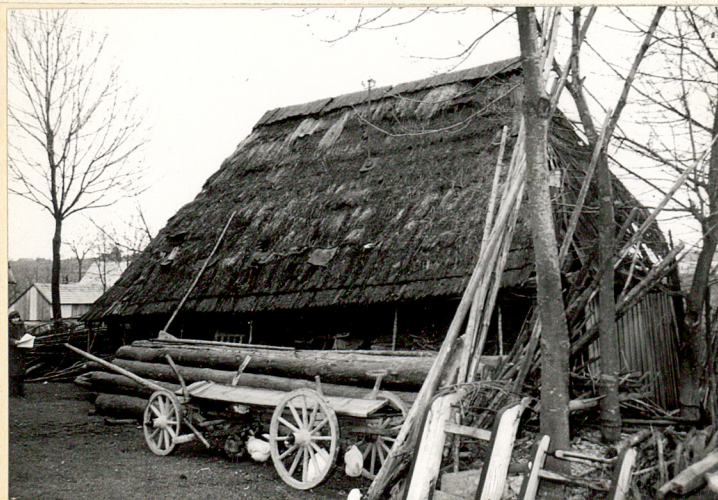
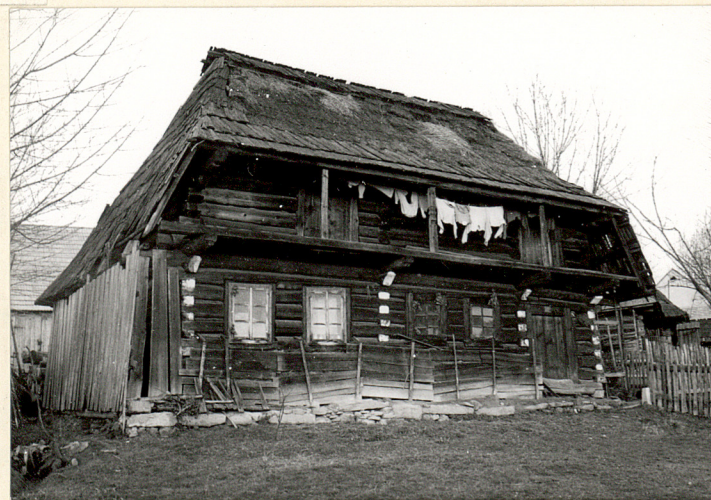
autor zdjęć Fot. Jerzy Doraczek, XII. 1977 r.
data wykonania
miejsce przechowywania negatywów / neg. PP PKZ/

Zagroda położona we wschodnim krańcu wsi, w przysiółku zw. "Do Rysi", odsunięta ok. 400 m od drogi głównej w stronę póln. Usytuowana na niewielkim wzniesieniu, frontem w kierunku póln. Drewniana, konstrukcji zrębowej, o węglach zwieńczonych na jaskółczy ogon, bielonych czołach zwęglowań; zbudowany z okraglaków z wyjątkiem ściany frontowej - z belek ociosanych, uszczelniony mchem, osadzony podwaliną na podmurówce z kamienia łączonego gliną. Chałupa szerokofrontowa, na rzucie prostokąta, o układzie półtraktowym, asymetrycznym. W szczycie wsch. sieni na przestrzał. Ściana wsch. - z okraglaków, nie uszczelniona. Powala belkowa, górne wieńce zrębu - lady kurności. W tylnym półtrakcie wzdłuż obydwu izb - komora dostępna wejściem z sieni. Od zach. do sieni przylega izba czarna. Za nią w układzie amfiladowym - izba biała. W izbach, stropy belkowe. W izbie białej, powala deskowa, odskosowana fazowanymi deskami na nakładkę /wsparta na biegnącym równolegle do ściany licowej sosrzebie/. Sosręb fazowany, ozdobiony od frontu i spodu napisem: "Erectus Anno Domini 18...84 Die 16 Juli" oraz cyrkłowymi rozetami, ujętymi w roślinny ornament. W izbie czarnej, powala z okraglaków z wyciętą w niej woźnicą. Ślady kurności - na powale i belkach zrębu. Klepisko w izbie czarnej i sieni. We wszystkich pomieszczeniach - niemalowanyzrab, uszczelniony mchem. System ogrzewczy prawdopodobnie przebudowany; w izbie białej - piec kamienny, w izbie czarnej - biały komin odprowadzający dym na strych /zmieniono ok. 1945 roku/. Okna w ścianach frontowej /nowsze w izbie białej/, w prostokątnych obramieniach ciesielskich /w izbie czarnej - w kwadratowych/, z fazowanym od wewnątrz ocapem, w zgeometryzowany ośli grzbiet. Od zewnątrz otwór okienny wypełnia przybita rama podzielona prymitywnymi szczeblinami na 6 pól. Drzwi wejściowe, w prostokątnych odrzwiach od póln. zaczopowane skupami bocznymi w podwalinę, od póln. wpuszczone w podłogę, spongowe. W drzwiach do sieni / od póln. / - drewniana zasława. Do izby białej wiodą drzwi płycinowe. Dach czterospadowy, krokwiowy, posyty schodkowato słomą, z gontową kalenicą oraz okapem /wyciętym dołem w koronkę/. Wydatny okap nakrywa od frontu ganeczki, tzw. przedwysce, ułatwiające komunikację z komorą usytuowaną na strychu. Komora konstrukcji zrębowej /niższe partie zrębu z okraglaków/, dostępna wejściem z przedwyscy; z dołu wejście po drabinie z sieni. Umieszczenie komory nad izbą białą spowodowało obniżenie w niej powały o 3 wieńce w stosunku do izby czarnej. Na końcach tragarzy /dziewiętej belce zrębu, wystającej ok. 1m przed lico ściany/ spoczywa belka pozioma tzw. obłamek, z osadzonymi w niej 3 kolumnami /środkowa kolumna fazowana/, połączonymi u góry poziomą belką, na której wspiera się krawędź dachu. Ostatnia belka zrębu, w strychu, w szczycie wsch. - wysunię

ta ok. 1m, ścięta od czoła, fazowana od spodu w ośli grzbiet. Szczytowe połączenie dachu, obniżone do wysokości zrębu przyziemia. Od wsch. i zach. - wiaty gospodarcze utworzone przez zaszalowanie przestrzeni od podłogi do okapu. Do połowy wys. ściany frontowej - ocieplacz.

14. Kubatura	15. Powierzchnia użytkowa	16. Przeznaczenie pierwotne	17. Użytkowanie obecne
212,5 m ³	42,5 m ²	mieszkalne	nieużytkowany
18. Prace budowlane i konserwatorskie, ich przebieg i dokumentacja Obiekt wzniesiony w 1884 roku. Ok. 1945 roku zmieniono system ogrzewczy oraz okna w izbie białej. Remontowany bieżąco bez zmiany formy pierwotnej.		19. Stan zachowania (fundamenty, ściany zewnętrzne, ściany wewnętrzne, sklepienia, stropy, konstrukcje dachowe, pokrycie dachu, wyposażenie i instalacje) Bardzo zniszczone pokrycie dachu. W związku z przeciekaniem deszczu, podgniłe belki powały w izbie czarnej. Zrąb dość dobrze zachowany.

20. Najpilniejsze postulaty konserwatorskie Obiekt bardzo cenny. Jest jednym z najstarszych / z pośród rozpoznanych/ przykładów tradycyjnego budownictwa wiejskiego na Orawie, o wyjątkowych walorach architektonicznych, ciesielskich. Wpisać do katalogu zabytków. Zabezpieczyć dach. Z uwagi na walory krajobrazowo-etnograficzne- zachować "in situ" w zespole urbanistycznym wsi. W przypadku rozbiórki- zabezpieczyć elementy ciesiołki, wykonać pełną dokumentację fotograficzną i pomiar inwent.
