1. Obiekt

ZAMEK - trwała ruina

BYDLIN

ZAMEK - RUINA

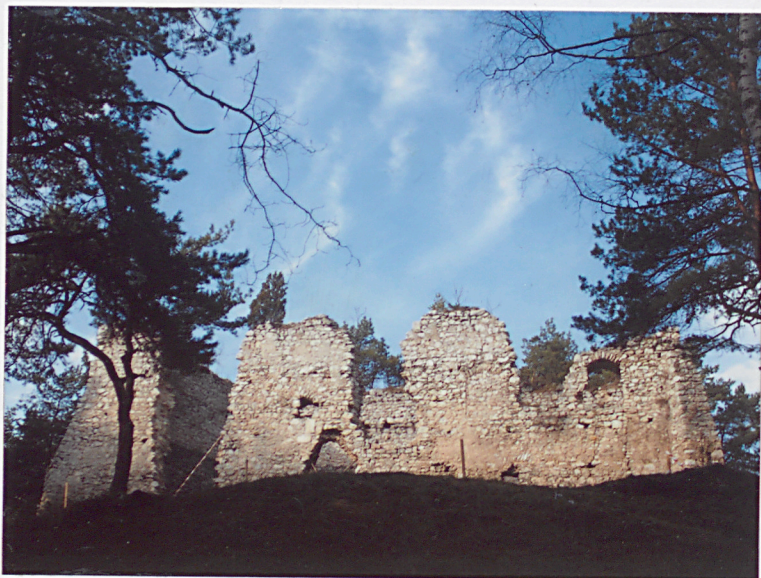
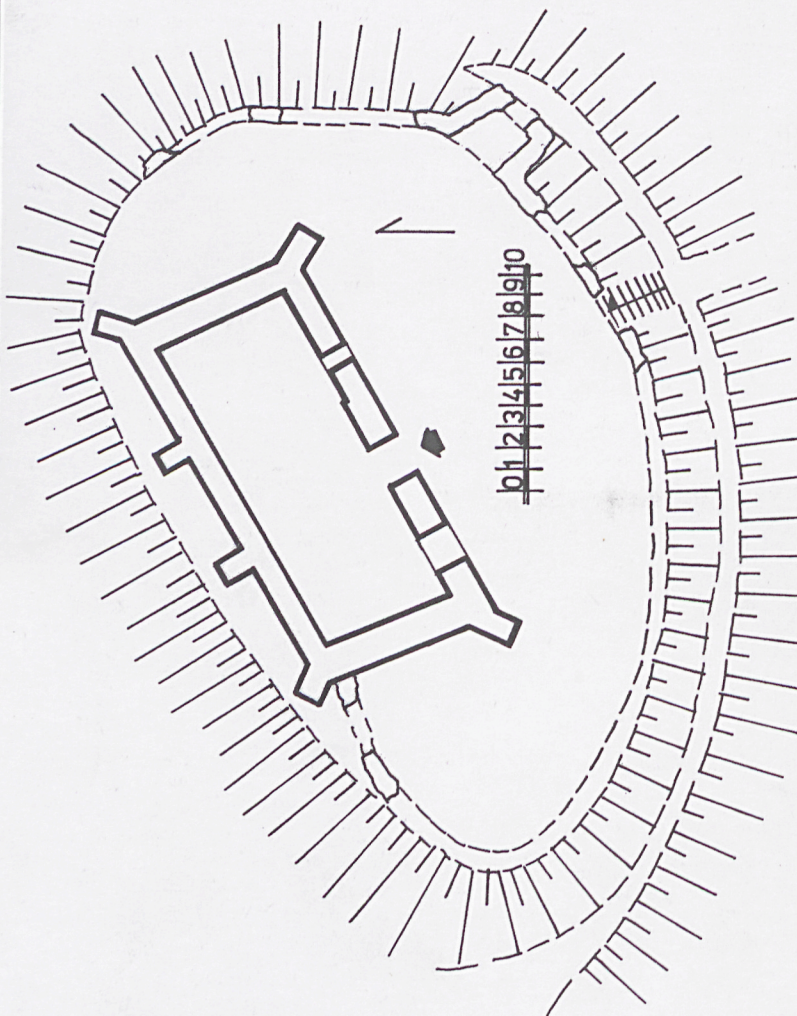
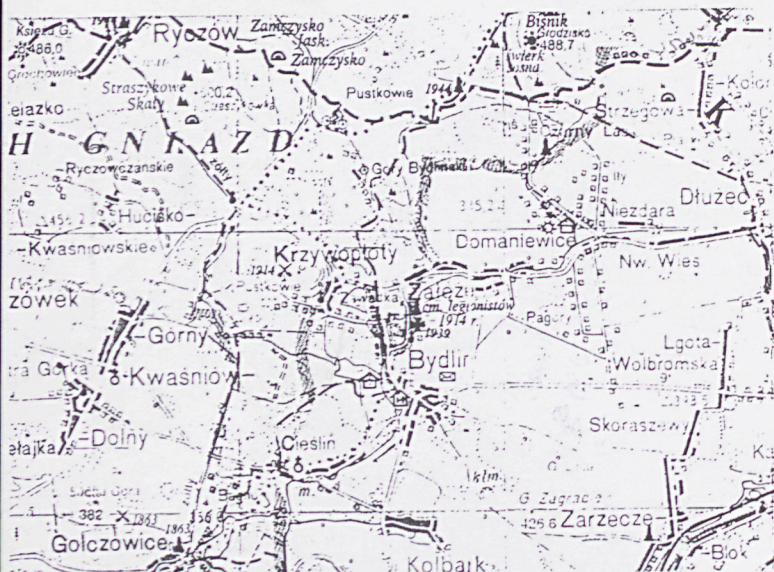
11. Zdjęcia, rzut, przekrój, sytuacja, orientacja

Rzut: Ruiny zamku rozciągają się na wydłużonym obszarze wypłaszczenia, w szczytowej partii wzniesienia.. Zachowany jest w części główny, czworoboczny budynek zamkowy wzniesiony na planie prostokąta oraz w przyziemiu relikty obwodu obronnego z bramą. Obwód zewnętrzny obejmuje budynek główny półkoliście, od południa. Brama usytuowana w partii wschodniej. Czytelna również fosa odcinająca zespół zamku od strony południowej i zachodniej.

Bryła: Zachowany czworoboczny budynek zamku z przyporami narożnymi i w elewacji północnej. Brak pierwotnej wysokości, strzępie muru dochodzi do 4 m. Zamurowane okna oraz ślady po stropie sugerują zachowanie budowli na wysokość dwóch kondygnacji.

Elewacje: kamienne z widocznym wątkiem muru, bez detalu architektonicznego. W elewacji południowej widoczne dwa zamurowane i jedno odsłonięte okno o wykroju stojącego prostokąta zamknięte łukiem odcinkowym. Nie zachowana partia wejściowa, w jej miejsce wyrwy w obwodzie murów. Elewacje wschodnia i zachodnia krótsze. We wschodniej trójkątna wyrwa w wątku. Elewacja północna zachowana najlepiej, z dwoma przyporami i zachowanymi śladami tynku. Bez otworów architektonicznych. Relikty obwodu zewnętrznego czytelne śladowo.

20. Najpilniejsze postulaty konserwatorskie			
<p>Kompleksowe badania architektoniczne, ekspertyza konstrukcyjna, projekt rewaloryzacji i ekspozycji. Konserwacja i konsolidacja wątków i koron murów. Eksponowanie i konserwacja obwodu zewnętrznego. Zagospodarowanie otoczenia.</p>

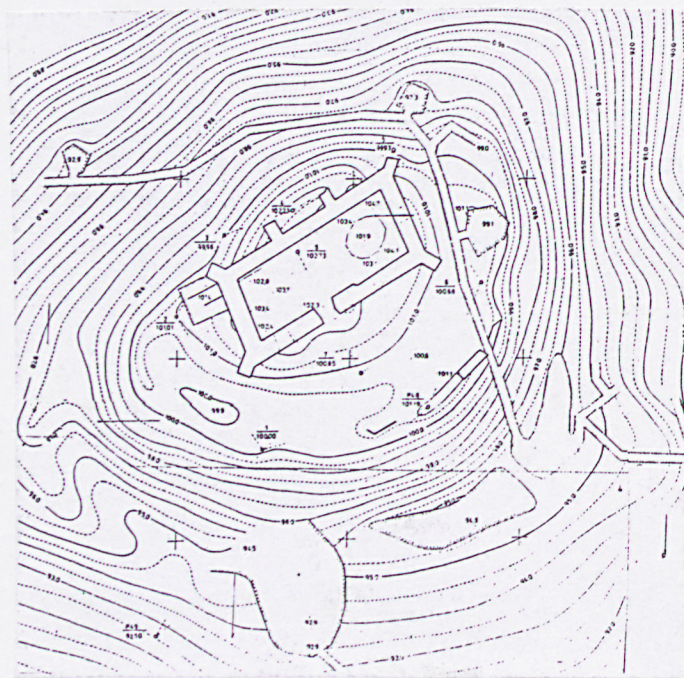
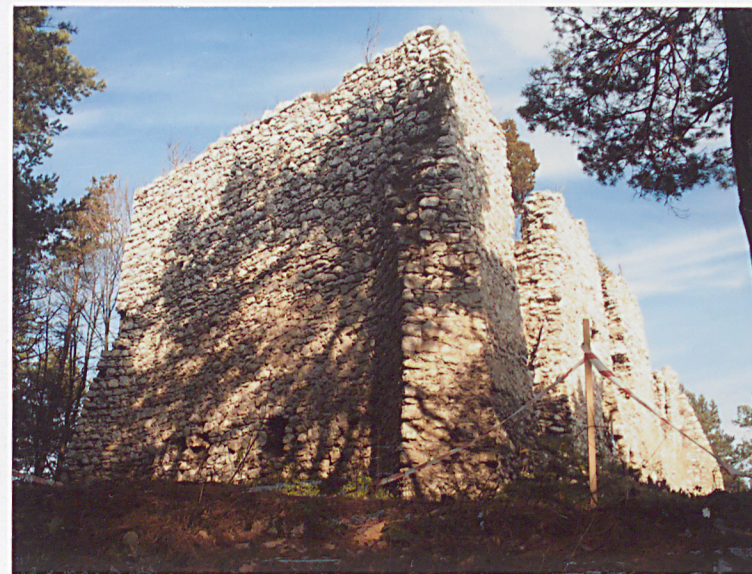
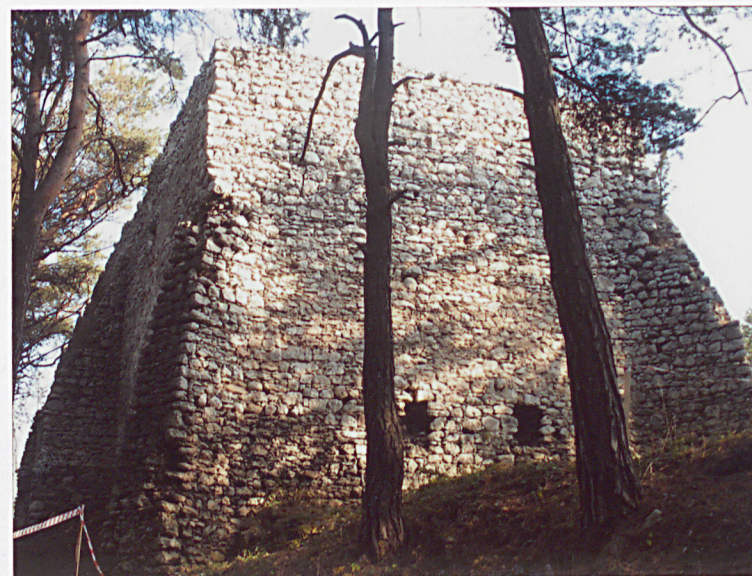
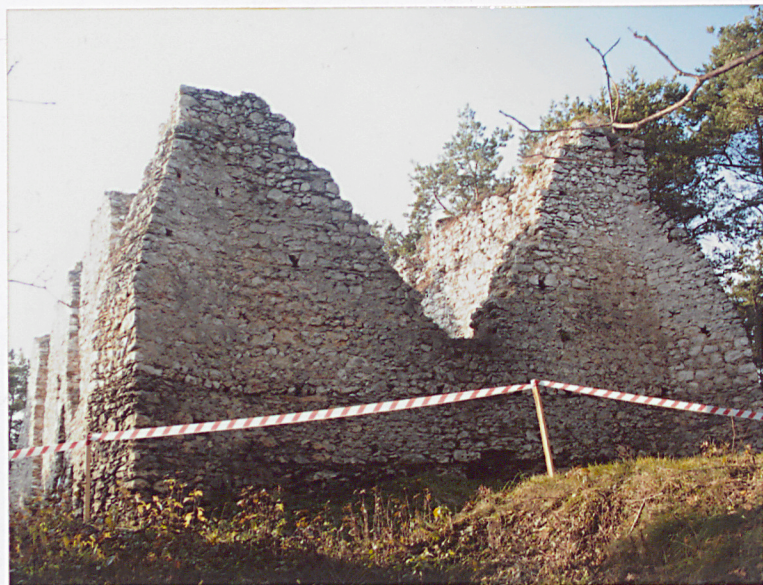
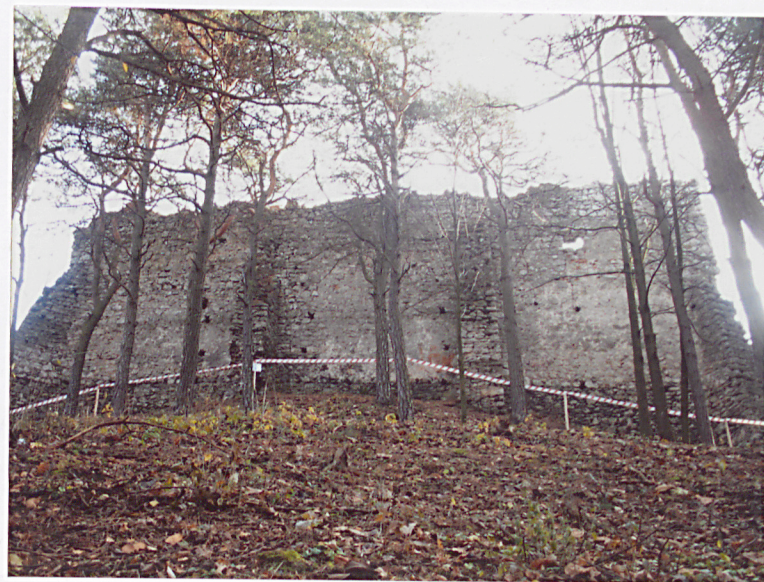
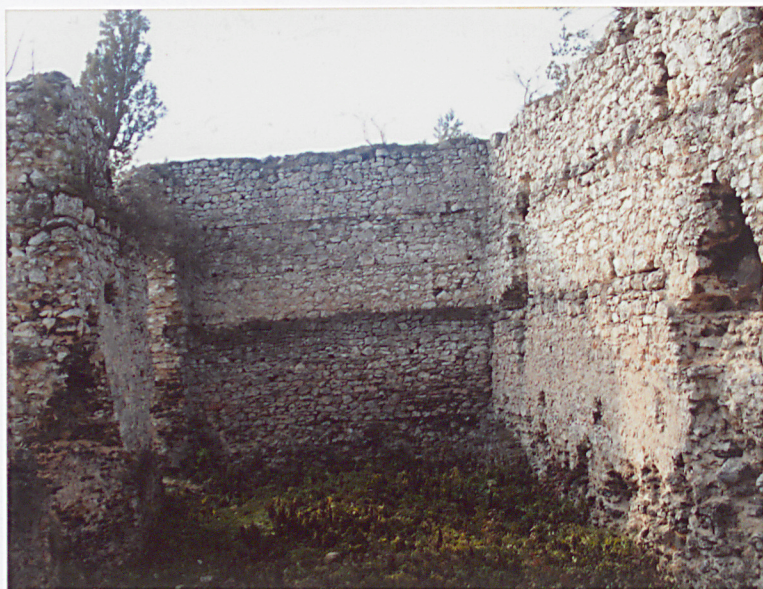
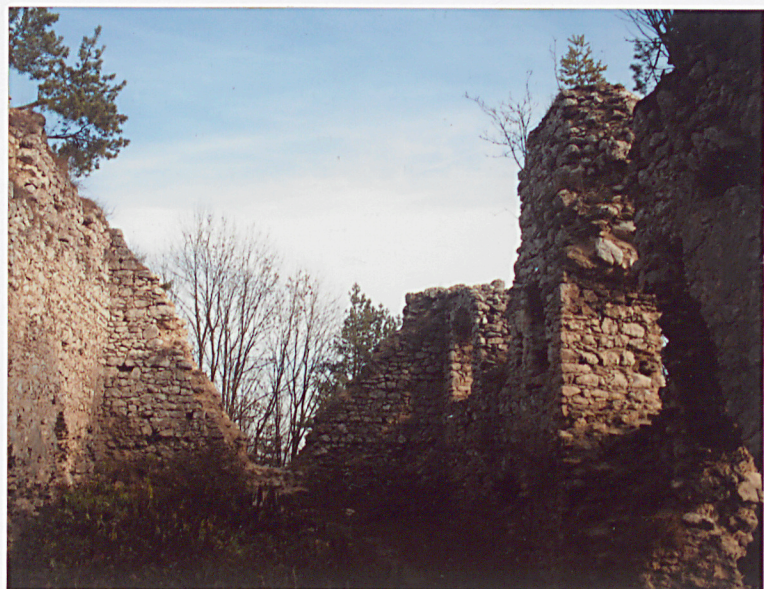
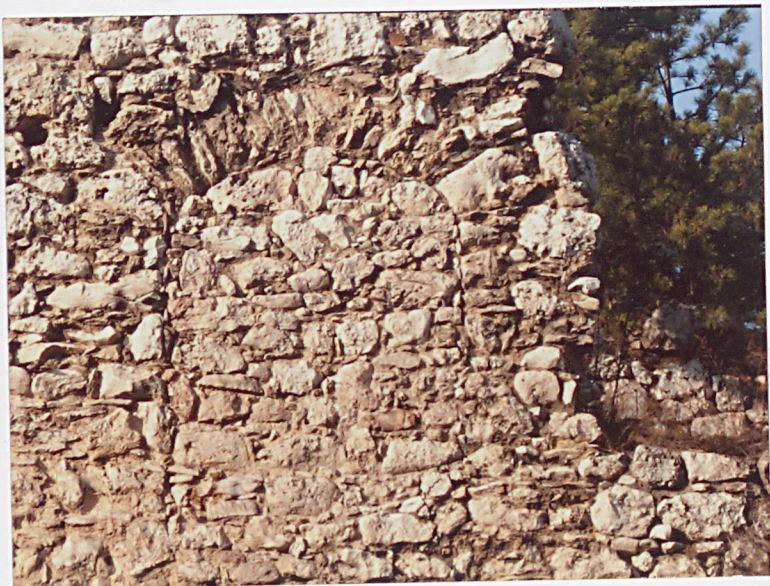
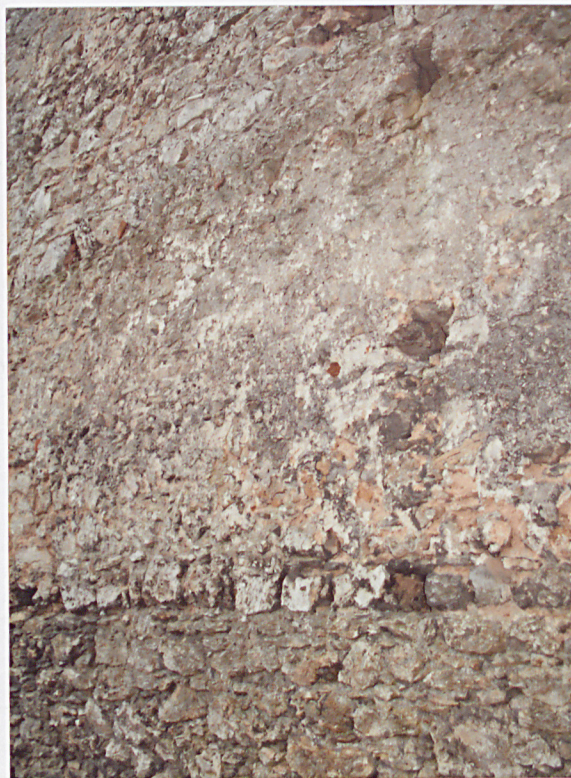
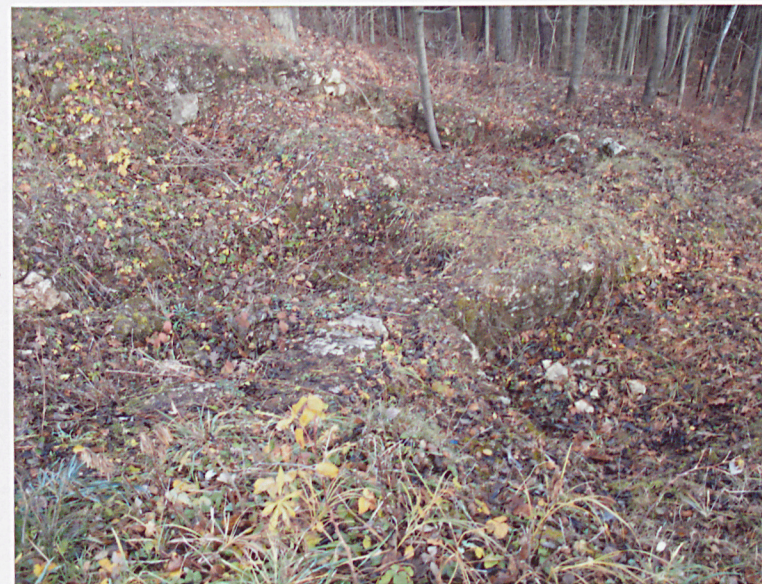
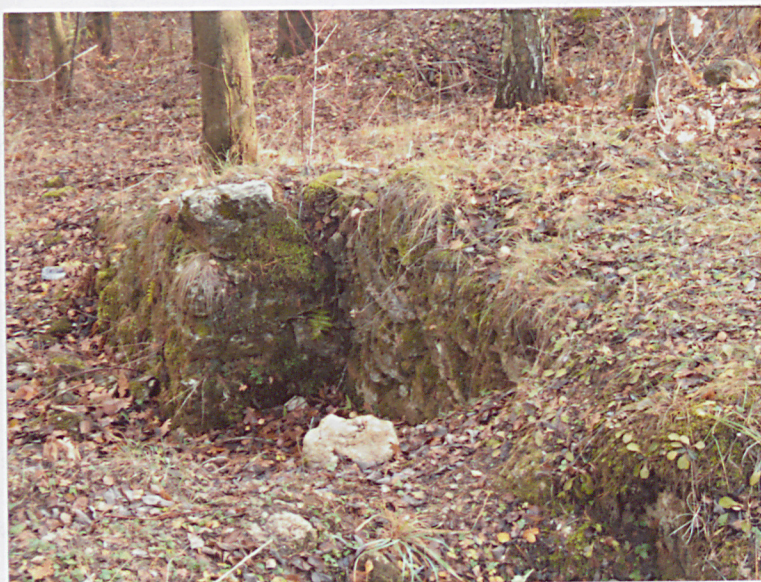
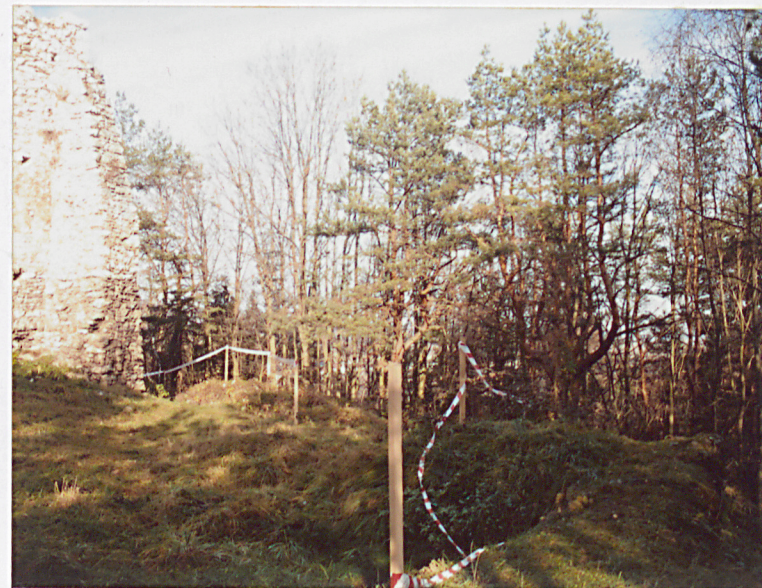
Spis ilustracji:

1. Widok z pd. – zach.
2. Widok z zachodu
3. Widok od wschodu
4. Elewacja północna.
5. Wnętrze, ku zachodowi.
6. Wnętrze w kierunku wschodnim.
7. Detal elewacji – zamurowane okno.
8. Wątek murów i ślady tynku.
9. Odsłonięty fragment bramy.
10. Odsłonięty obwód zewnętrzny.
11. Między murze.
