1. Obiekt

ZESPÓŁ DWORSKI

2. Czas powstania
2 poł. XIX w.
- 1902 r.3. Miejscowość
GRODKOWICE

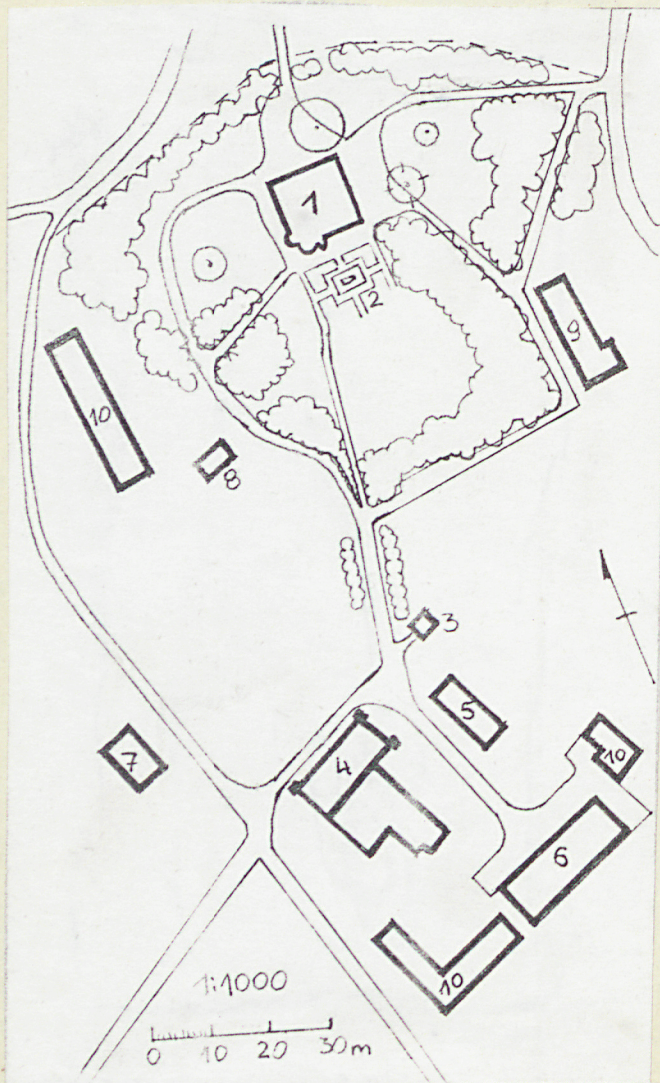
11. Zdjęcia, plan sytuacyjny, rzuty

Elementy zespołu:

- 1 - Dwór
- 2 - Klomb z fontanną i figurą "Goplany"
- 3 - Serownik
- 4 - Obora
- 5 - Oficyna dworska
- 6 - Stodoła
- 7 - Spichlerz
- 8 - Spichlerz drewniany
- 9 - Oficyna większa
- 10 - Nowe budynki gospodarcze

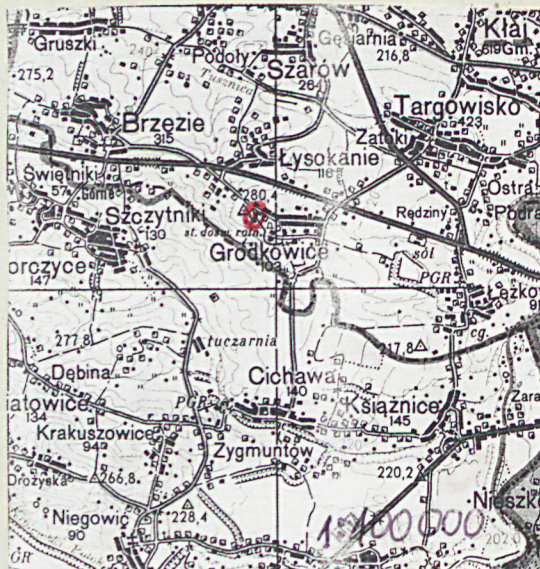
1. Miejscowość GRODKÓWICE	2. Obiekt (nazwa jak w karcie) ZESPÓŁ DWORSKI	3. Zawartość wkładki (nazwa obiektu lub materiału uzupełniającego) plan orientacyjny, wykaz kart szczegółowych
------------------------------	--	---

Karty szczegółowe zostały założone dla:

- Dworu
- Serownika
- Obory
- Oficyny dworskiej (mniejszej)
- Spichlerza

Brak kart dla:

- Spichlerza drewnianego
- Oficyny (większej) - mocno przebudowana
- Stodoły
