1. Obiekt

ZESPÓŁ DWÓRSKO - FOLWARCZNO - PARKOWY

B R O D Y

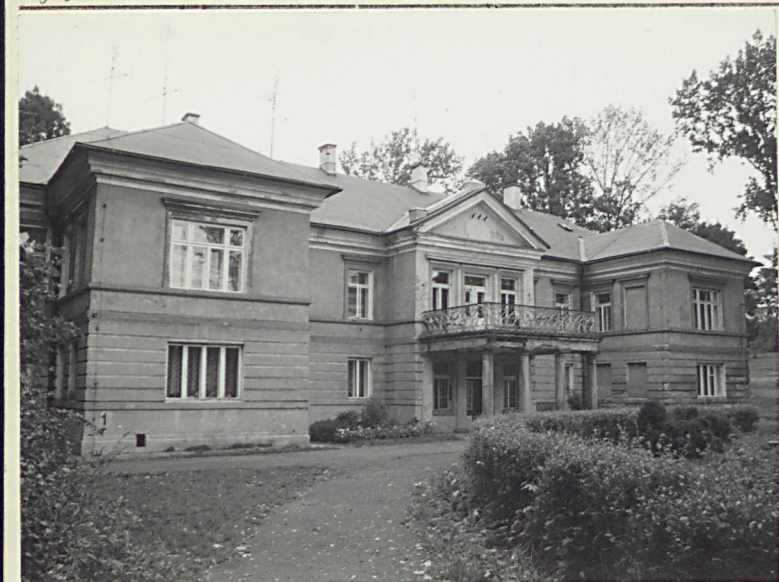
Dwór od południowego-zachodu

- dwór należy zachować w obecnym rzucie, bryle i gabarycie. Konieczne przeprowadzenie bieżących napraw. Konieczne zachowanie wyposażenia wnętrza (stolarka, parkiety, klatka schodowa, piece).
- konieczne uporządkowanie terenu parku poprzez weliminowanie chaotycznego nasadzenia krzewów i młodych samosiewów, zlikwidowanie z terenu parku drewnianych szop, objęcie parku stałą ochroną konserwatorską i konserwacją zieleni. Niezbędne opracowanie projektu rewaloryzacji i zagospodarowania parku.
- należy uporządkować teren dawnego folwarku poprzez likwidację niepotrzebnej, nie wykorzystywanej zabudowy (szopki, wiaty), ewentualne nowe obiekty wprowadzać tak, aby nie zakłócały historycznego układu przestrzennego.

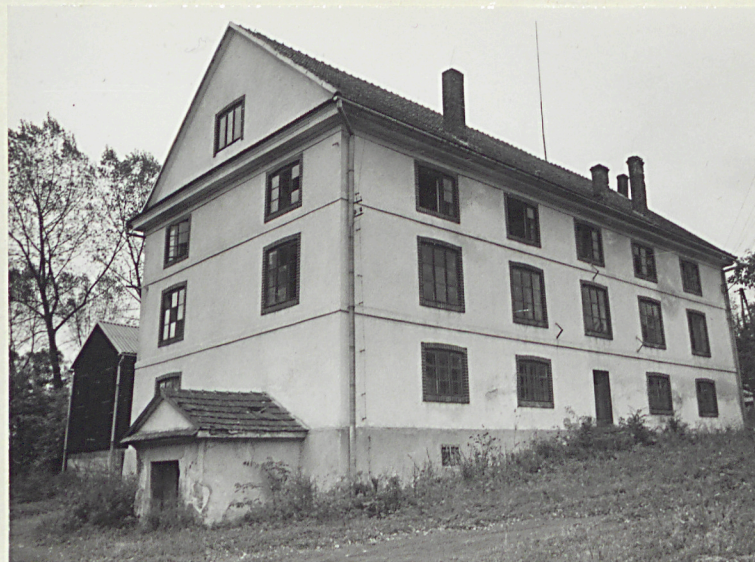
d. Spichlerz od północnego-wschodu

6. Dawny spichlerz (ob. nie użytkowany, w czasie II wojny światowej magazyn soli, w latach 1948 - 1990 "Delegatura" Spółdzielni Ogrodniczej, nr na planie syt. 7). Zbudowany w 1880 r. Murowany z kamienia, potynkowany, podpiwniczony pod całym budynkiem. Jedna, duża komora piwniczna sklepiona żaglasto na gurtach. Wnętrze dwutraktowe. Elewacje północna i południowa, pięciosiowe, wschodnia i zachodnia, dwuosiowe. Kondygnacje oddzielone gzymsami. Okna i wejście w ceglanych opaskach zakończonych łukami odcinkowymi. W wejściu do piwnicy kamienny porta. Dach dwuspadowy.

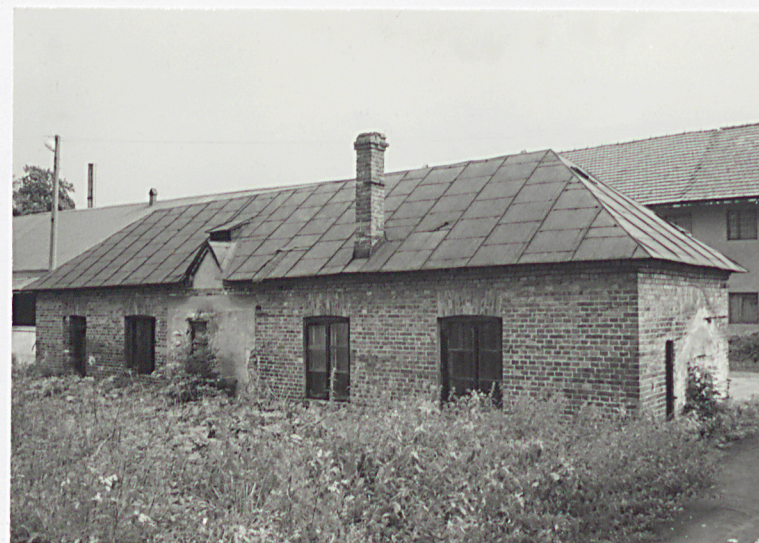
Dom ogrodnika tzw. "Gaśiorówka"

5. Dom ogrodnika tzw. "Gąsiorówka" (ob. nieużytkowany, nr na planie syt. 6). Zbudowany w 1900 r. Nieużytkowany od 1960 r. Murowany z cegły, nie tynkowany. Na planie wydłużonego prostokąta, szerokofrontowy, dwutraktowy, symetryczny, parterowy. Dach czterospadowy z daszkiem siodłowym na osi od wschodu. Elewacja frontowa (wschodnia) pięciosiowa. Wnętrze zdezastowane.

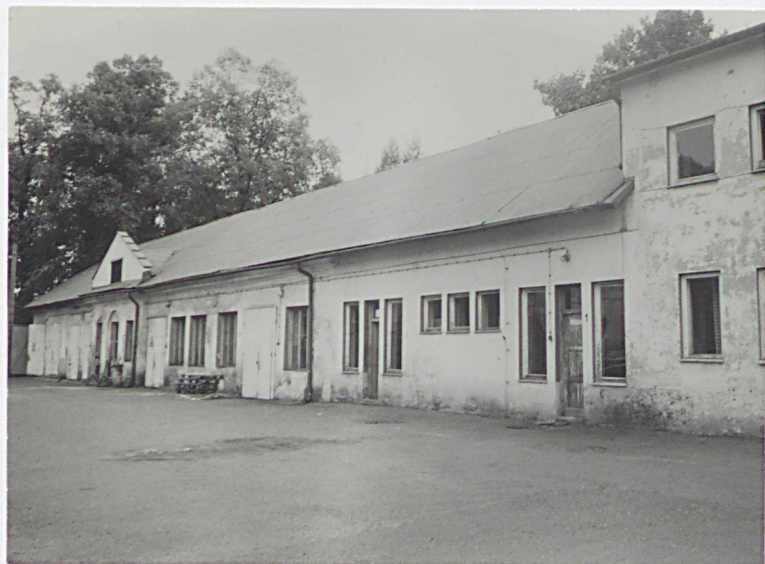
1. Dawna stajnia. (ob. budynek warsztatowy, nr na planie syt.2). Zbudowany w 1890 r. Przekształcony 1950-56. Parterowy, na planie prostokąta. Murowany, potynkowany. Dach dwuspadowy, w części północnej naczółkowy z facjatą. Fasada wieloosiowa, asymetryczna, z trójosiowym ryzalitem w części północnej. W ryzalicie w osi środkowej, półkolista arkada przepruta oknem. Elewacja zwieńczona gzymsem. Na osi ryzalitu facjatka z trójkątnym szczytem uskokowym.

d. Stajnia od południowego-zachodu

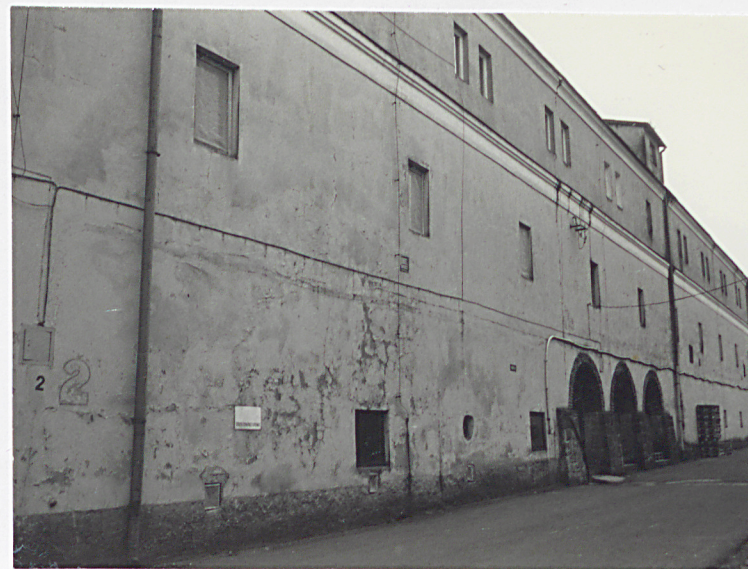
2. Dawny browar (ob. budynek administracyjny, magazyn, pomieszczenia socjalne, fermentownia, nr na planie syt. 3). Zbudowany około 1880 r., przekształcony i rozbudowany w latach 1949 - 56. Murowany, potynkowany. Na planie prostokąta. Dach czterospadowy. Elewacja frontowa wieloosiowa, Drugie piętro wydzielone gzymsem. W wejściu do budynku 3 arkady zamknięte półkoliście, na kamiennych filarach. W przyziemiu hale fermentowni sklepione kolebkowo.

d. browar od północnego-zachodu

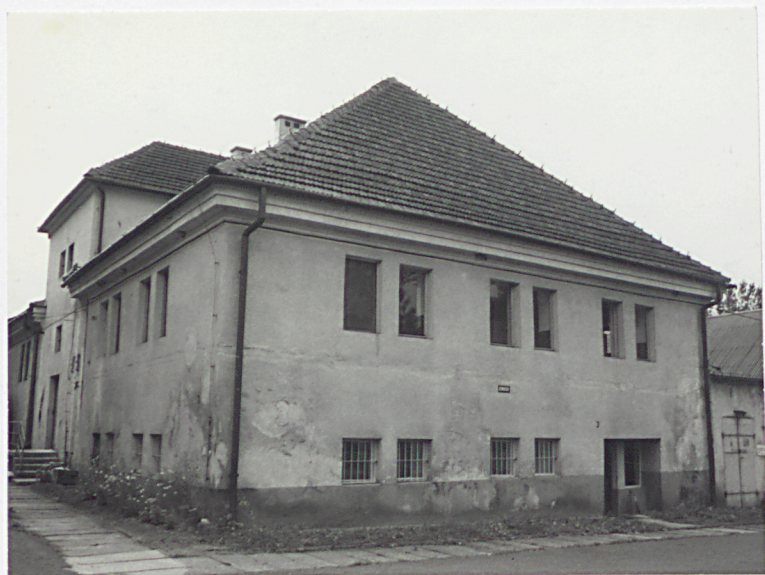
3. Dawna gorzelnia. (ob. rozlewnia wina, pomieszczenia socjalne, magazyn, nr na planie syt. 4). Zbudowana około 1880 r. Przebudowana 1950 - 56. Murowana, potynkowana. Na planie wydłużonego prostokąta, w części północnej dwukondygnacyjna z jednoosiową nadbudówką, w części południowej, jednokondygnacyjna.

Dach czterospadowy. Elewacja frontowa wieloosiowa, zwieńczona profilowanymi gzymsami. W północnej części obiektu piwnice sklepione żaglasto na filarach (XVIII/XIX w.).

d. Gorzelnia od północnego-wschodu

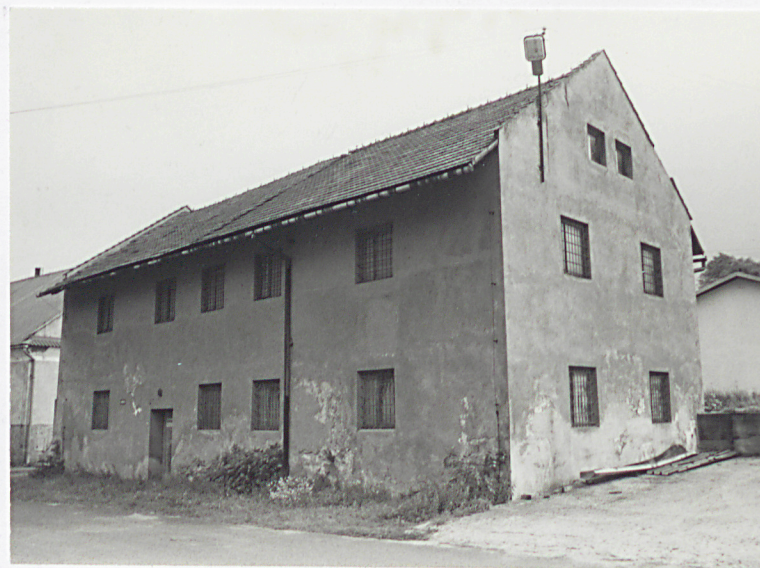
5. Dawny młyn (ob. magazyn techniczny, nr na planie syt. 5). Zbudowany w 1880 r. Znacznie przekształcony w 1954 r. Murowany, potynkowany. Na planie prostokąta, szerokofrontowy, asymetryczny, piętrowy. Posadowiony na wysokim podmurowaniu od wschodu, niwelującym nierówności terenu i mieszczącym piwnice. Elewacje wzdłużne czteroosiowe, boczne dwuosiowe. Dach dwuspadowy z wystawką w połaci wschodniej.

d. Młyn od południowego-zachodu

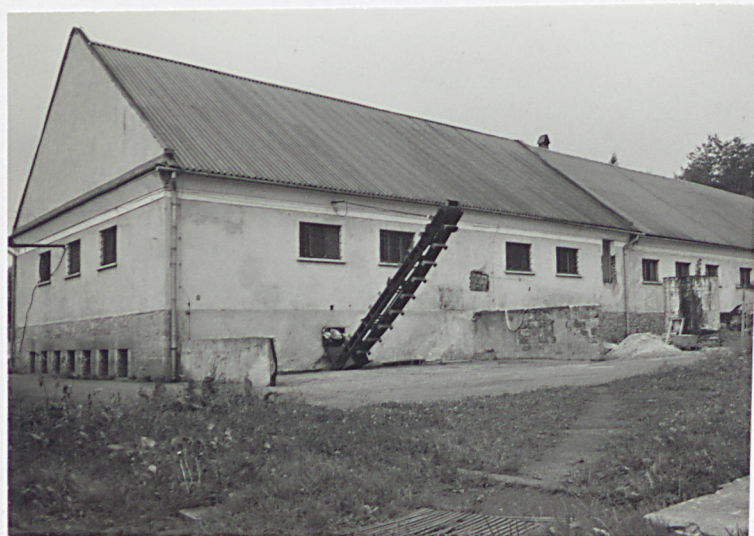
4. Dawny magazyn zbożowy (ob. hala produkcyjno-magazynowa, tłocznia, nr na planie syt. 13). Wzniesiony ok. 1880 r. Przebudowany i rozbudowany w latach 1950-56. Murowany, potynkowany. Na planie prostokąta, jednokondygnacyjny. Dach dwuspadowy. Elewacje wieloosiowe, zwieńczone profilowanymi gzymsami. Pod częścią północną piwnica sklepiona żaglasto.

D. Magazyn zboża od południowego-wschodu

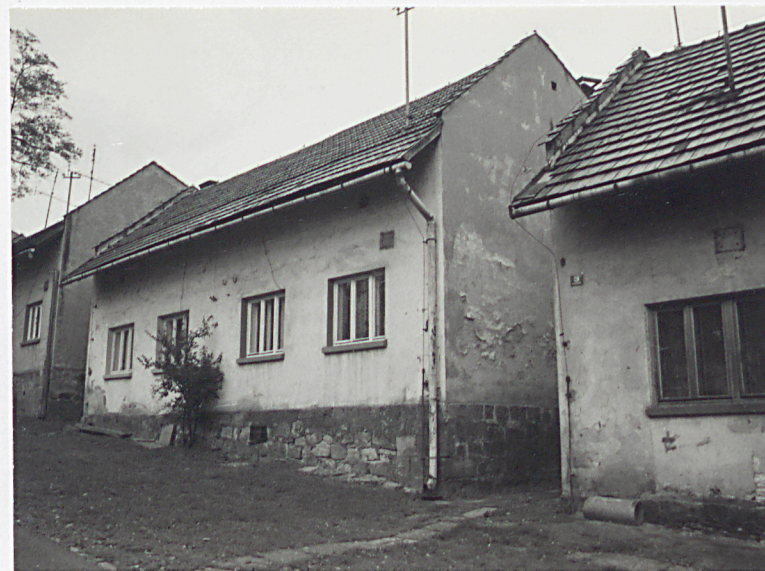
7. Budynki mieszkalne (ob. domy pracowników zakładu przetwórczego, nr na planie syt. 8). Wzniesione w 1922 r. Przebudowane 1962/65. Sześć domów po północnej stronie drogi dojazdowej do zespołu. Wolnostojące. Murowane, potynkowane, na wysokich podmurówkach niwelujących nierówności terenu i mieszczących piwnice. Na planach prostokątów, szerokofrontowe, symetryczne. Dwutraktowe, czteroosiowe, z dwoma sieniami każdy. Fasady czteroosiowe. Dachy dwuspadowe.

Domy mieszkalne 1922 r. (od płd.-wsch.)

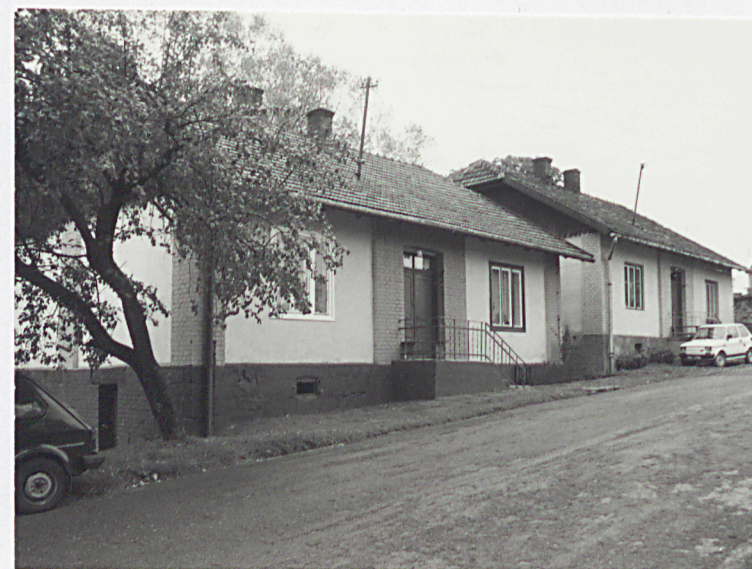
8. Budynki mieszkalne (ob. domy pracowników zakładu przetwórczego, nr na planie syt. 9). Zbudowane w 1919 r. Przebudowane około 1960 r. Murowane, potynkowane. Na planach prostokątów, parterowe, dwutraktowe,

trójosiowe, z sienią na osi. Fasady trójosiowe. Oś środkowa i narożniki oblicowane cegłą. Ściany szczytowe oszalowane deskami. Do elewacji północnej dostawione schodki niwelujące nierówności terenu.

Domy mieszkalne 1919 r. (od północnego-wschodu)

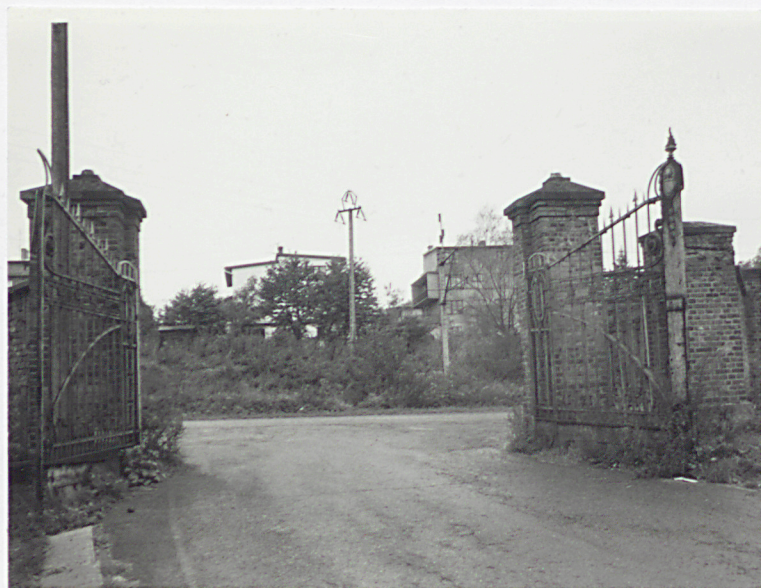
10. Brama. Brama wzniesiona na początku XX w. Złożona z dwóch czworobocznych, ceglanych filarów między którymi zawieszane skrzydła bramne z kutych, ozdobnie wyginanych metalowych prętów. Od północy niższy, trzeci filar do którego zamocowane niższe skrzydło furty bocznej wykonane w identyczny sposób jaka skrzydła bramne.

Główna brama wjazdowa na teren zespołu

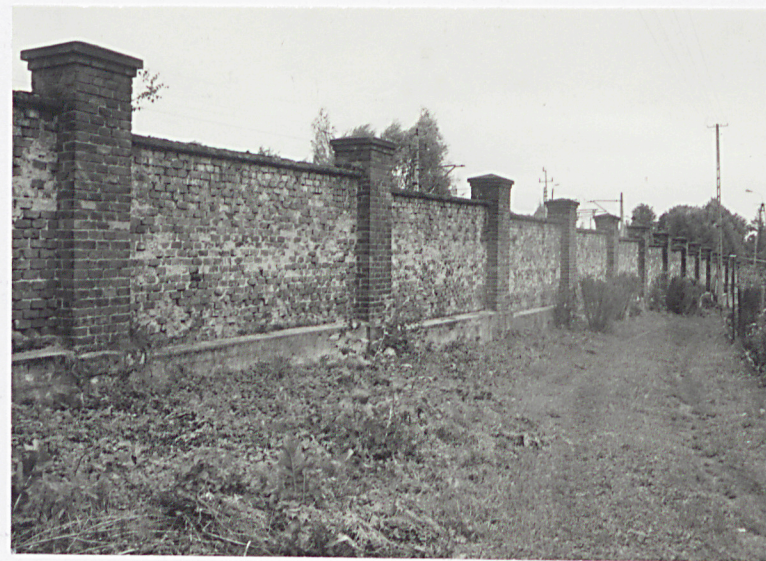
11. Mur. Zbudowany na początku XX w. Zachowany fragmentarycznie. Murowany z cegieł, nie potynkowany. Złożony z niższych ścianek wbudowanych pomiędzy czworokątne, wyższe filary.

Fragment muru na zachodniej granicy zespołu

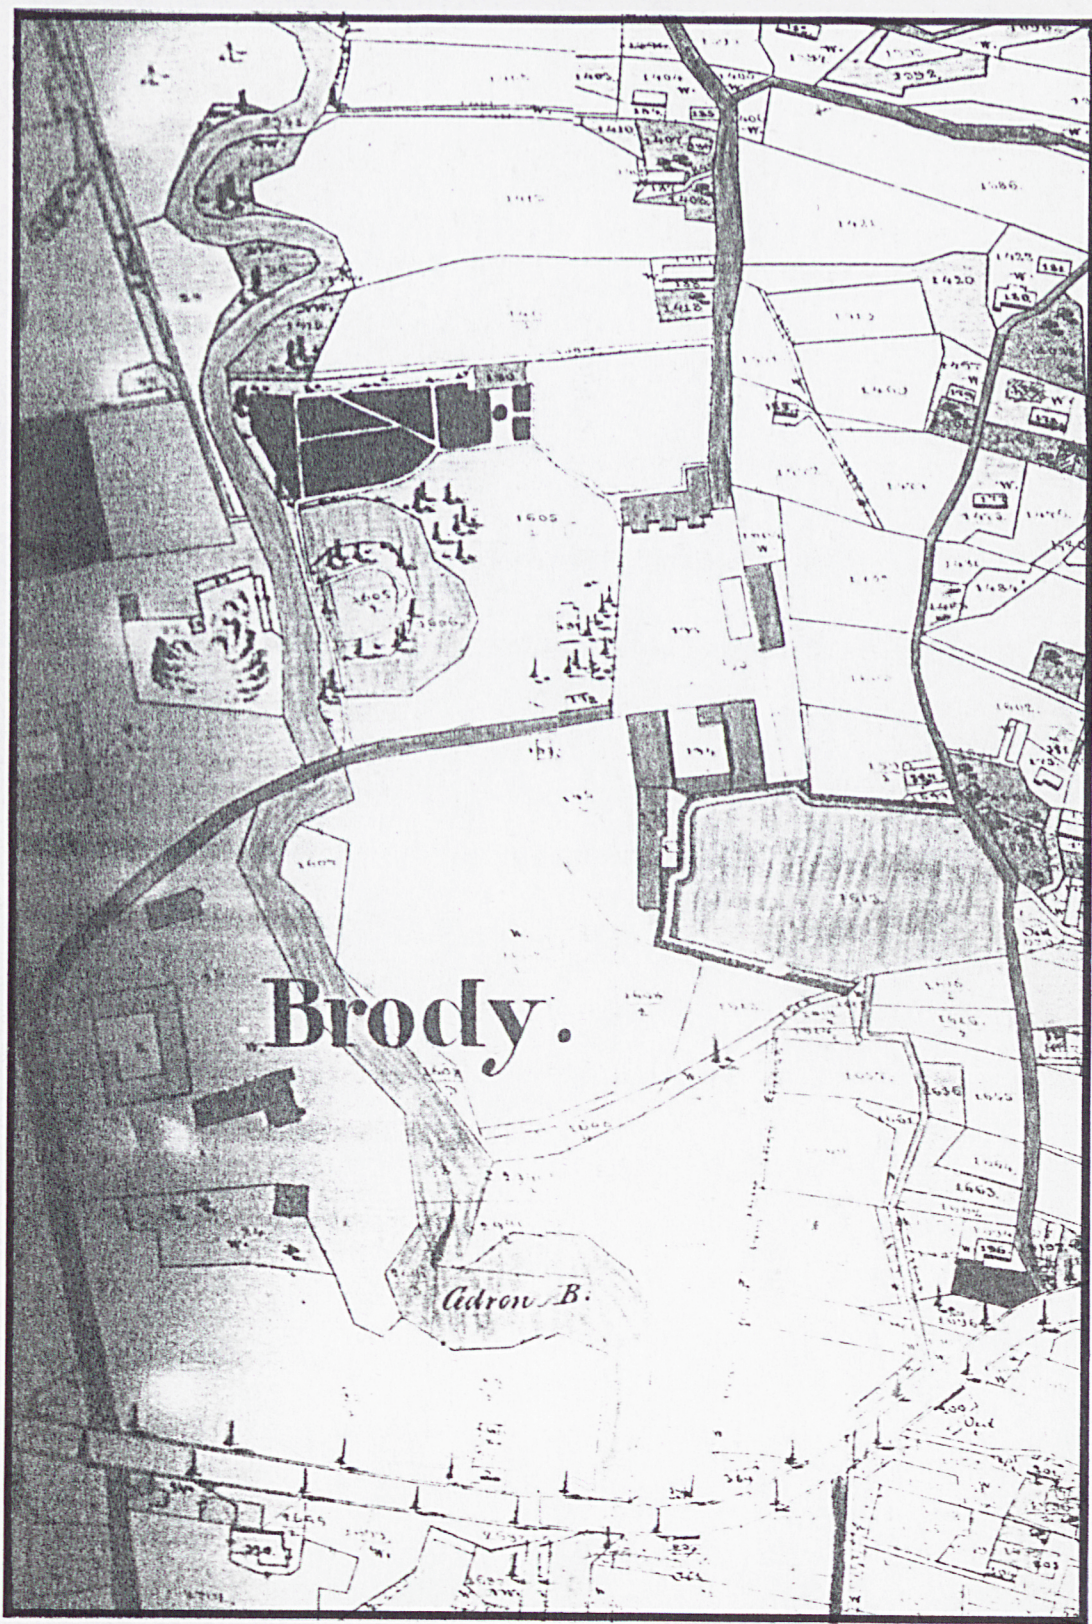
Fragment austriackiego planu katastralnego "Dorf Brody in Galizien Wadowicer Kreis 1845". Skala oryginału 1: 2880. Fotokopia w skali 1:5000 w Archiwum Wojewódzkiego Konserwatora Zabytków w Bielsku-Białej.

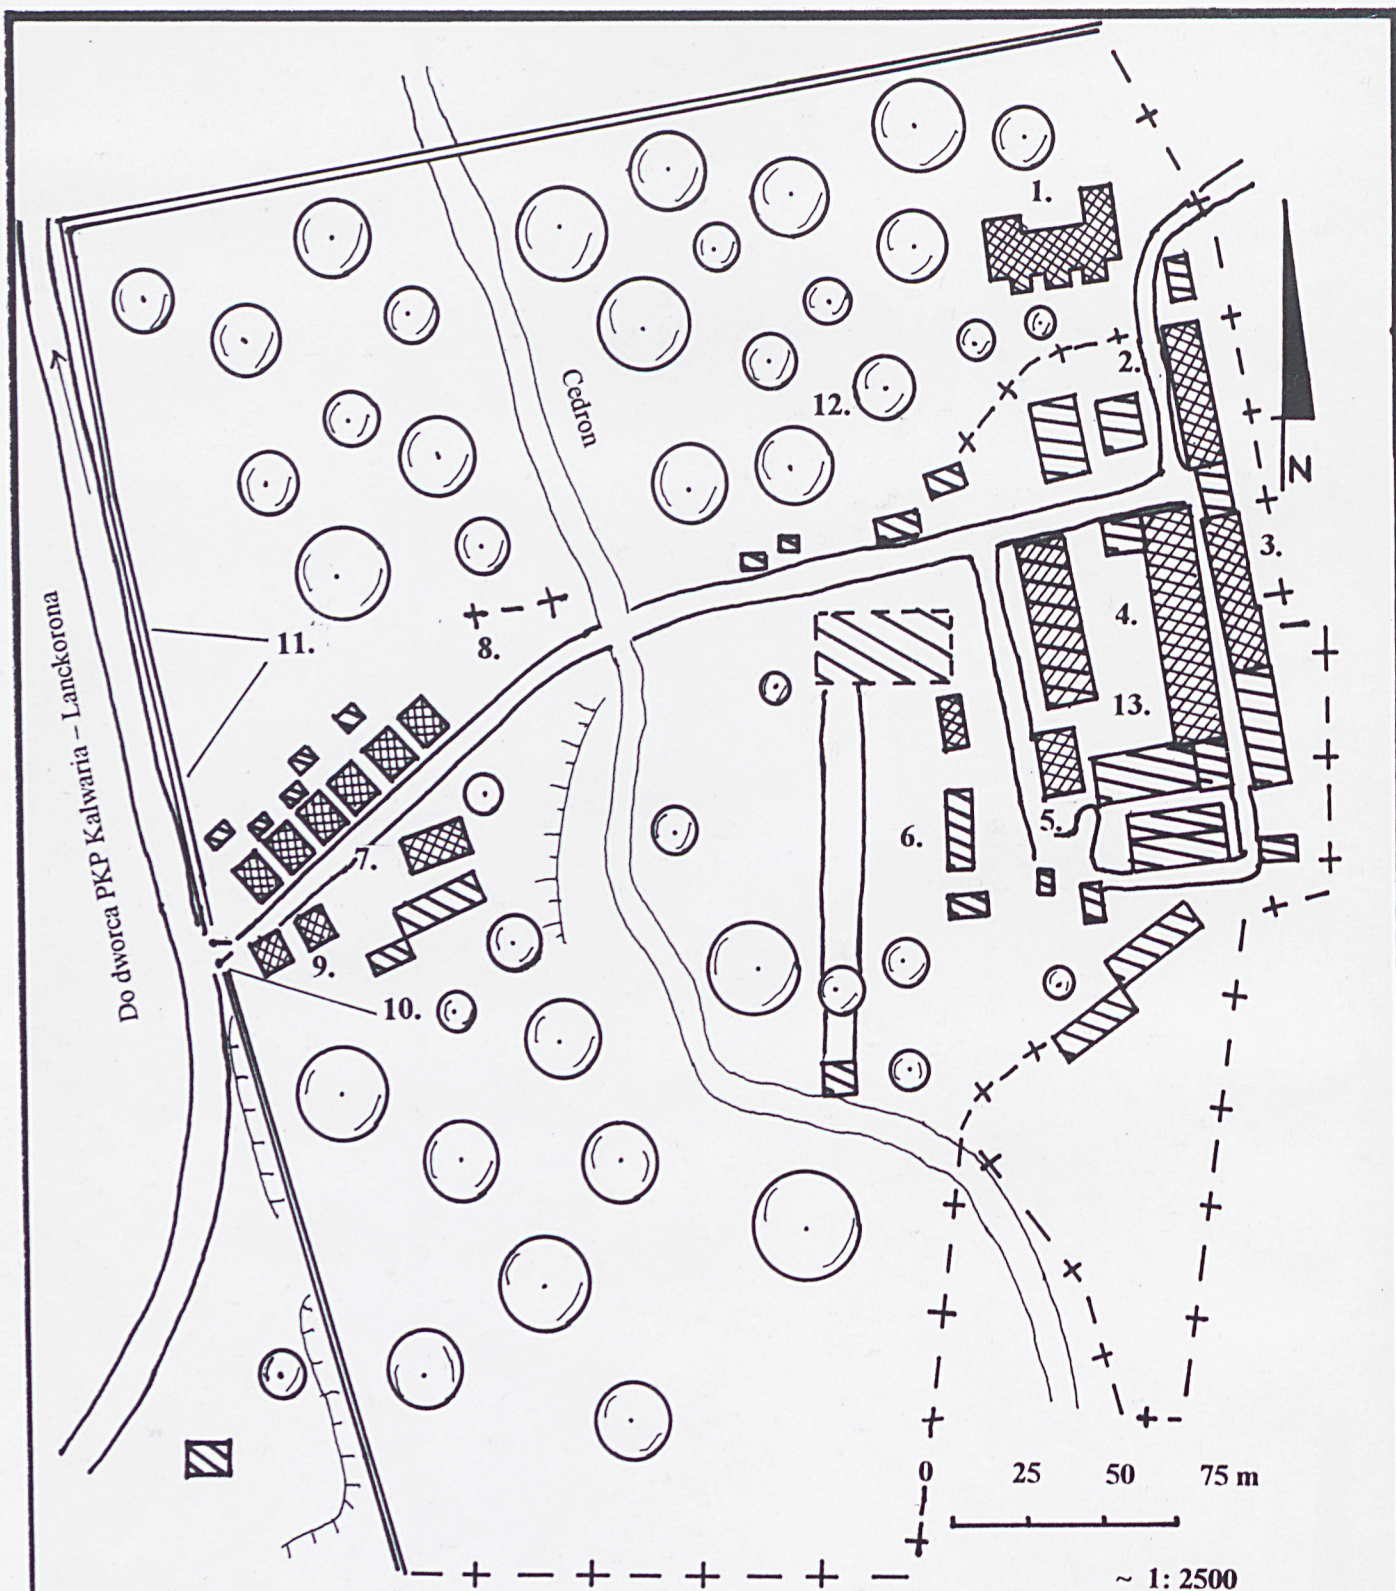
Brody - d. zespół dworsko - folwarczno - parkowy (ob. Przedsiębiorstwo Przetwórstwa Owocowo -
Warzywnego)
(plan sytuacyjny)

1. Dwór - 1886 r.
2. Stajnia - 1890 r.
3. Browar - ok. 1880 r.
4. Gorzelnia - ok. 1880 r.
5. Młyn - ok. 1880 r.
6. Dom ogrodnika - 1900 r.
7. Spichlerz - 1880 r.
8. Domy - 1922 r.
9. Domy - 1919 r.
10. Brama - pocz. XX w.
11. Mur - pocz. XX w.
12. Park - XIX w.
