ZESPÓŁ FOLWARCZNY SIEDLEC

3. Miejscowość  
S I E D L E C

1. Miejscowość Siedlec	2. Obiekt (nazwa jak w karcie) zespół folwarczny Siedlec	3. Zawartość wkładki (nazwa obiektu lub materiału uzupełniającego) dok.pkt 12 i 13
---------------------------	---	---

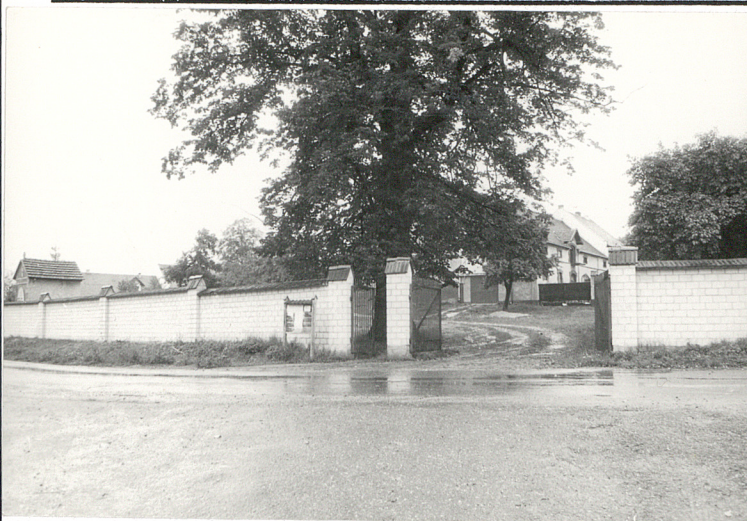
1

1. współczesna główna brama wjazdowa do zespołu folwarcznego - widok z drogi od pld.wsch., przy bramie widoczna lipa drobnolistna będąca pomnikiem przyrody (wiek ok. 200-250 lat)

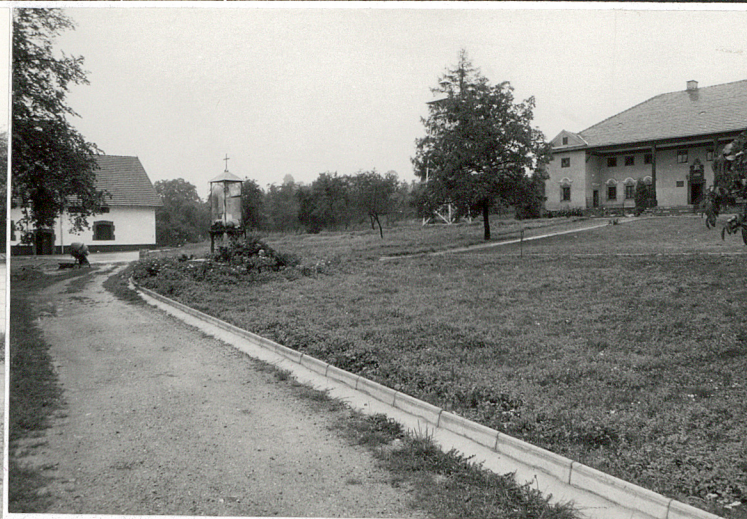
2

2. wnętrze zespołu folwarcznego - widok na półn.zach. (po prawej widoczny frafment el.fronowej dworu "1", po lewej fragment dawnej stajni "2")
3. dwór "1" - el.frontowa, pld.

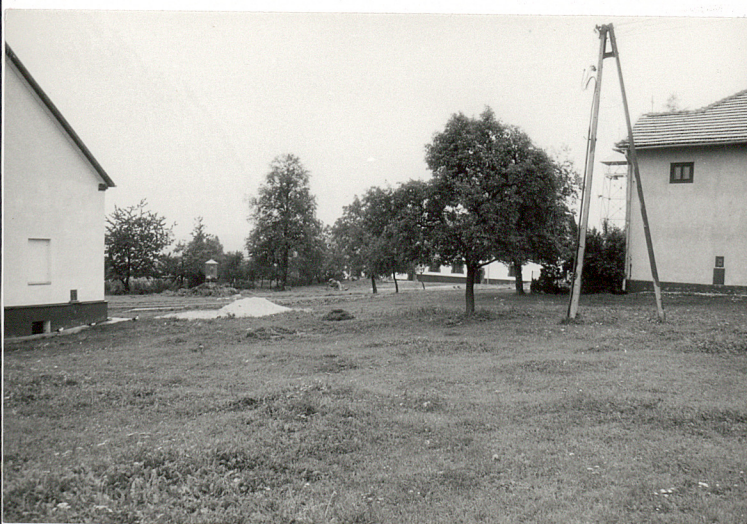
4

4. widok na wnętrze zespołu od półn.zach., z terenu dawnych ogrodów
5. widok w kierunku dawnego czeladnika "3" i budynku inwentarskiego "4" od strony zach. (po lewej widoczny fragment el.frontowej dworu "1")

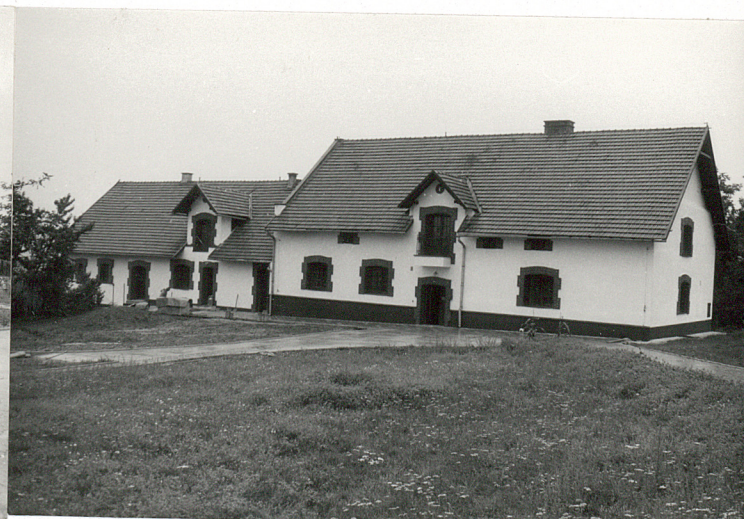
6

6. dawna stajnia i wozownia "2" ob.dom zakonny, el.frontowa wsch.
7. j.w. - el.zach. i półn.
8. j.w. - zachowany kaferok stylizowany po remoncie
9. widok od strony półn. na nieużytkowaną chlewnię "5" (po lewej widoczny dawny czeladnik "3" oraz połączenie współczesnym łącznikiem chlewni "5" z budynkiem inwentarskim "4")

- dwór "1" ob.kaplica i dom rekolekcyjny (obiekt częściowo przekształcony, pierwotnie o cechach barokowych)
- stajnia z wozownią "2" ob.dom zakonny (zaadaptowany na mieszkanie, o całkowicie przekształconych wnętrzach zachowanej dawnej bryle i częściowo zachowanym dawnym wyglądzie elewacji)

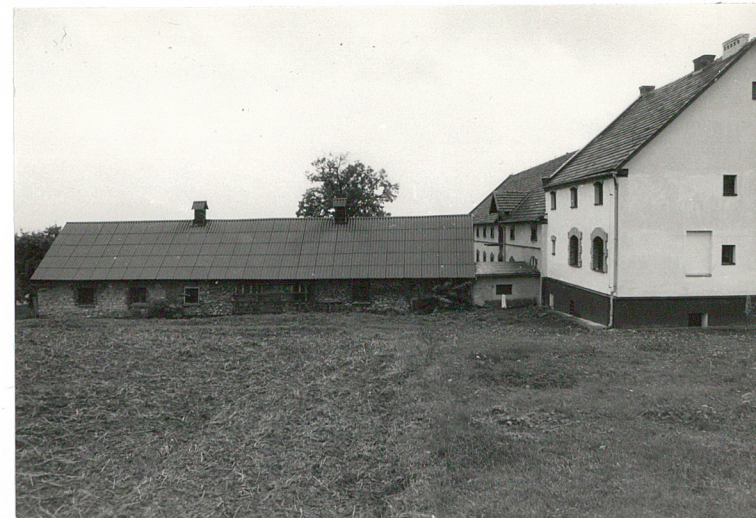
9

- budynek ogólnoinwentarski ob.obora "4" (z częściowo przekształconym wnętrzem, o zachowanej bryle i niewielkich zmianach w wyglądzie elewacji)
- chlewnia "5" ob.nieużytkowana (zachowana bez większych przekształceń zewnętrznych, z częściowo przerobionym wnętrzem połączonym współczesnym łącznikiem z oborą "4", ob.w złym stanie technicznym)

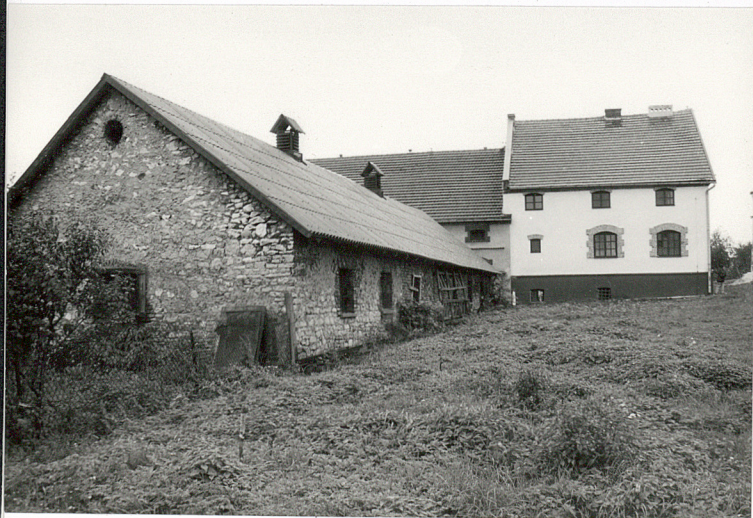
10

10. widok od wsch. na chlewnię "5" oraz elewację tylną czeladnika "3"
11. okno w piwnicy dawnego czeladnika "5"
12. sklepienie w piwnicy j.w.
13. dawny spichlerz "6" - el.pld.wsch. i półn.wsch.

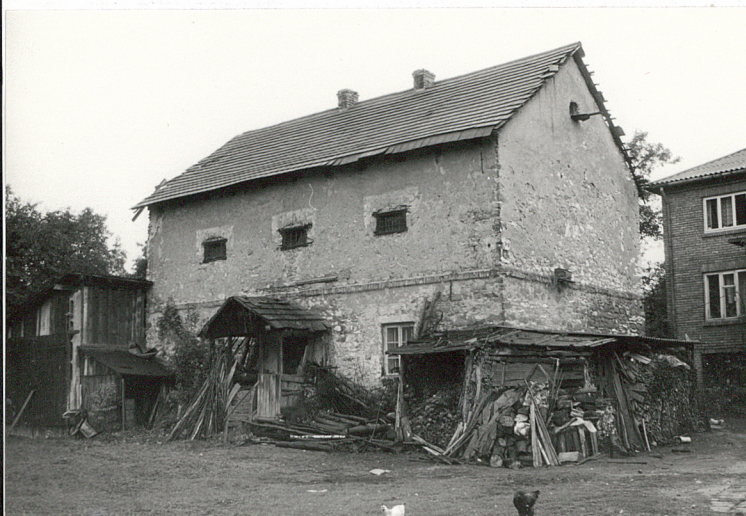
13

Na terenie zajmowanym dawniej przez południowe podwórze folwarczne, po pld stronie szosy, w głębi ogrodu należącego do prywatnego gospodarstwa, znajduje się dawny spichlerz dworski "6". Spichlerz jest budynkiem murowanym z kamienia, założony na rzucie prostokąta, dwukondygnacyjny z poddaszem, o dachu dwuspadowym krytym dachówką. Spichlerz jest jedynym obiektem pofolwarcznym zachowanym z pld części dawnego zespołu folwarcznego.

- spichlerz "6" ob.budynek gospodarczy częściowo nieużytkowany (zachowany w dość archaicznej formie, ob. w złym stanie technicznym)

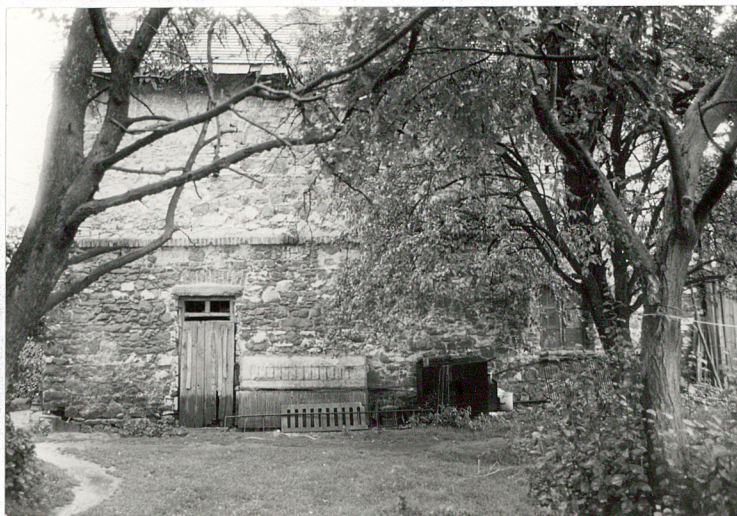
14

14. j.w. - fragment el.półn.zach.
15. j.w. - el.pld.zach.
16. j.w. - otwór okienny w partii piętra
