DOM, ul. Jagiellońska nr 66

KROŚCIENKO

12. Autorzy, historia obiektu, określenie stylu.

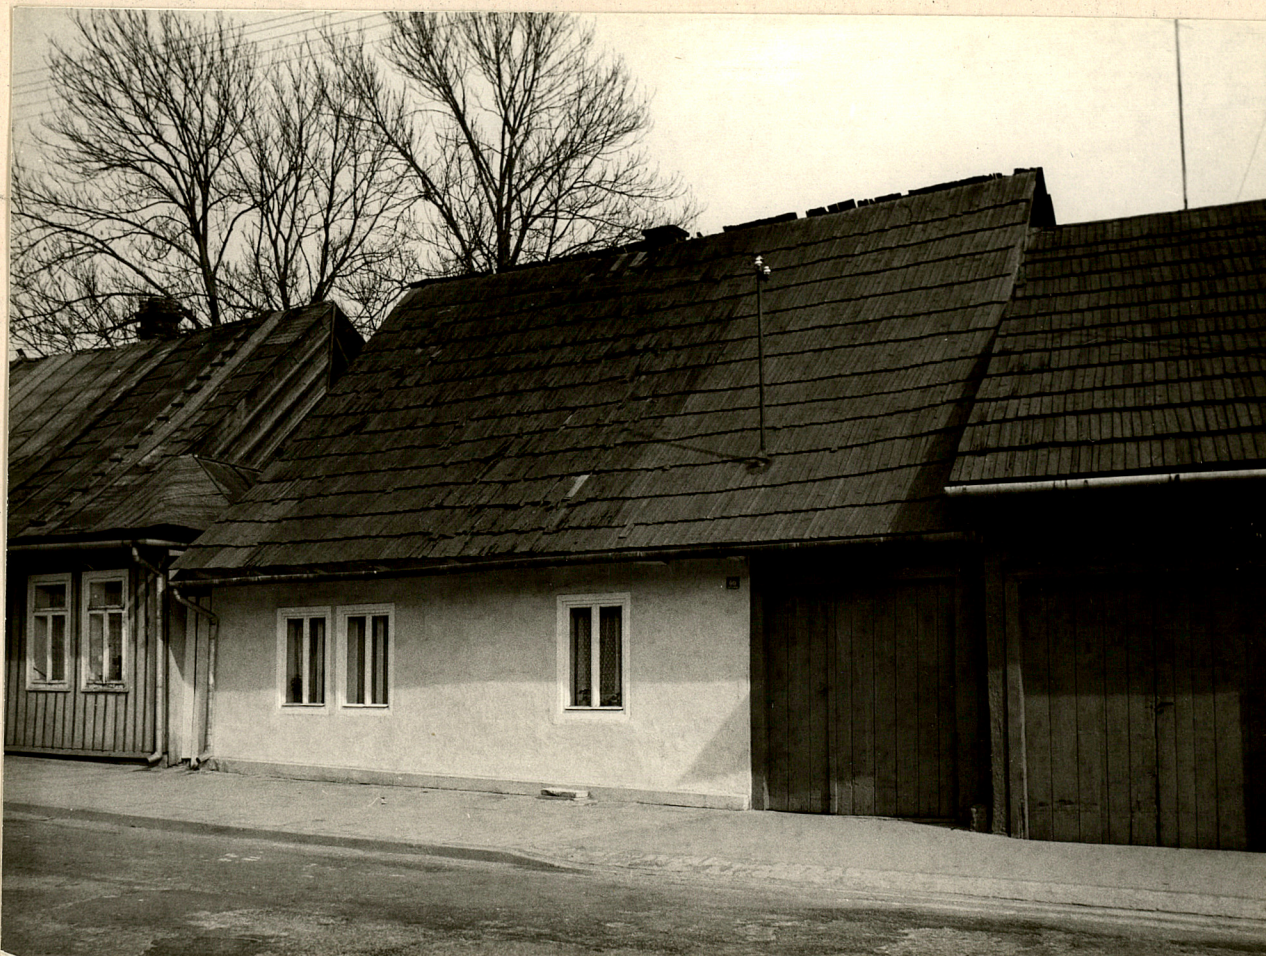
11. Zdjęcia, plan sytuacyjny, rzuty

DOM - drewniany, konstrukcji zrębowej, tynkowany, bielony, kryty gontem.
Parterowy, cz. podpiwniczony. Napięcie prostokąta, dwutraktowy, o trój-
osiowym układzie wnętrza, z sienią przejazdową w skrajnej osi wschodniej.
W zachodnim pomieszczeniu traktu frontowego zachowany strop belkowy.
Piwnica sklepiona kolebkowo, z kamienia łamanego.
Elewacja frontowa czteroosiowa, z oknami wtórnie wymiagionymi /stolarka
dwuskrzydłowa, dwukwaterowa/. Wjazd do bramy prostokątny z wrotami
dwuskrzydłowymi, deskowymi.
Dach dwuspadowy, z okapem wspartym na zakończeniach belek stropowych.
We wnętrzu izb dwa piece kamiennie.

Ściany i podwaliny - dość dobry /podwaliny uszkodzone/
konstrukcja dachowa - dość dobry
pokrycie gontowe - uszkodzone

bezwzględne zachowanie obiektu jako elementu
spółdecydującego o wartości zabytkowej mias-
eczka. Remont kapitalny z utrzymaniem konstruk-
cji ścian oraz dachu. Zachowanie pieców kasy-
owych w izbie i stropu belkowego. Korekta stolar-
kiiennej /wymiana na dwukwaterową, sześciokwatero-
wą/. Utrzymać typ pokrycia dachu tj gonty.
