## KARTA EWIDENCYJNA ZABYTKÓW ARCHITEKTURY I BUDOWNICTWA

5264

PAŁAC POTOCKICH tzw. „STARY”

KRZESZOWICE

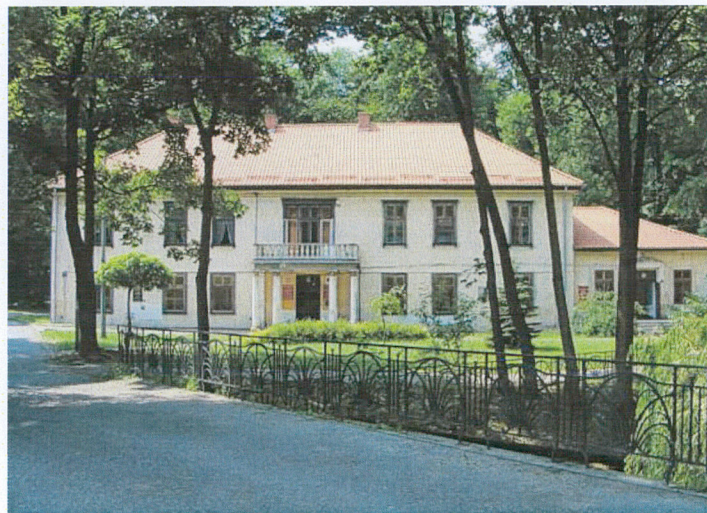
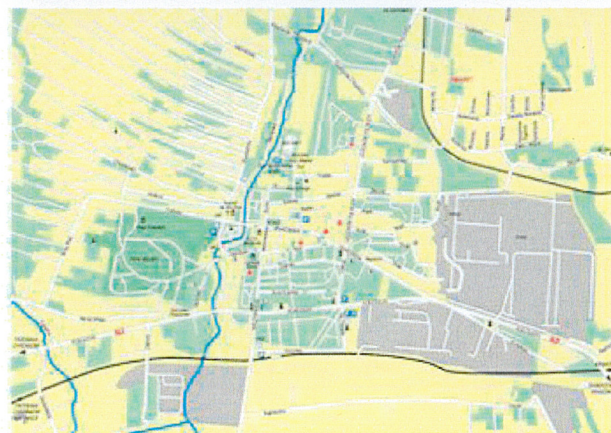
11. Zdjęcia, rzut, sytuacja, orientacja

Sytuacja: budynek wolnostojący, usytuowany nad potokiem Krzeszówka, na terenie założenia parkowego, w jego południowo-wschodniej części.

Rzut: korpus i skrzydło północne na rzucie regularnego czworoboku, połączone pod kątem prostym. W elewacji wschodniej, na osi, portyk, stanowiący wejście główne do budynku. Rzut korpusu głównego dwutraktowy, z niewielkim korytarzykiem, wtórnie wydzielonym z traktu, rzut skrzydła zasadniczo jednoraktowy, w trakcie tylnym dwuosiowy, z podziałami wtórnymi. Wejście w korpusie głównym prowadzi do hallu i dalej do klatki schodowej. Dodatkowe wejście do skrzydła, z ganku.

Bryła: zwarta, masywna, bez rozczłonkowań, z wysokim dachem. Korpus główny dwukondygnacyjny, urozmaicony kolumnowym portykiem z balkonem. Skrzydło boczne jednokondygnacyjne, od frontu lekko cofnięte, z tyłu tworzące wydatny ryzalit. Dach wysoki, trójspadowy.

Elewacje: murowane z cegły, tynkowane. Elewacja frontowa dwukondygnacyjna w korpusie głównym, z wydzielonym cokołem. Symetryczna, siedmioosiowa, o klasycystycznych motywach dekoracyjnych. Parter boniowany, bez gzymsu międzykondygnacyjnego. Podziały wertykalne artykułowane prostokątnymi otworami okien o niejednakowym rozstawie i szerokości. W osi drugiej i trzeciej oraz piątej i szóstej okna ustawione parami. Na osi środkowej w parterze, czterokolumnowy portyk z drzwiami wejściowymi, dwuskrzydłowymi, płycinowymi. Kolumny z bazą i ozdobnymi kapitelami. Nad portykiem balkon. Balustrada balkonu z kamiennymi tralkami. Na osi prostokątny szeroki otwór drzwiowy. Drzwi czteroskrzydłowe, przeszklone. Otwory okienne na piętrze ujęte w proste, tynkowe opaski, oparte na parapetach z konsolkami. Okna parteru bez opasek. W skrzydle elewacja parterowa, trójosiowa. W osi środkowej otwór drzwiowy, zwieńczony wykonanym w tynku trójkątnym szczytem. Elewacja zachodnia, tylna, w korpusie głównym siedmioosiowa, rozwiązana analogicznie, jak elewacja frontowa. W skrzydle dwuosiowa, tynkowana na gładko. Okna bez opasek. Elewacja południowa korpusu głównego piętrowa, dwuosiowa w poziomie piętra, w parterze bez okien, boniowana. Otwory okienne piętra rozwiązane analogicznie jak w elewacji frontowej. Elewacja skrzydła dwuosiowa. Elewacja północna skrzydła pięcioosiowa, tynkowana na gładko. W osi środkowej otwór drzwiowy, w pozostałych osiach okna. Otwory bez opasek. Wszystkie elewacje wieńczy gzyms podokapowy, obiegający w koło, profilowany w tynku. Na elewacji korpusu głównego wydatny, rozbudowany, na elewacji skrzydła skromny.

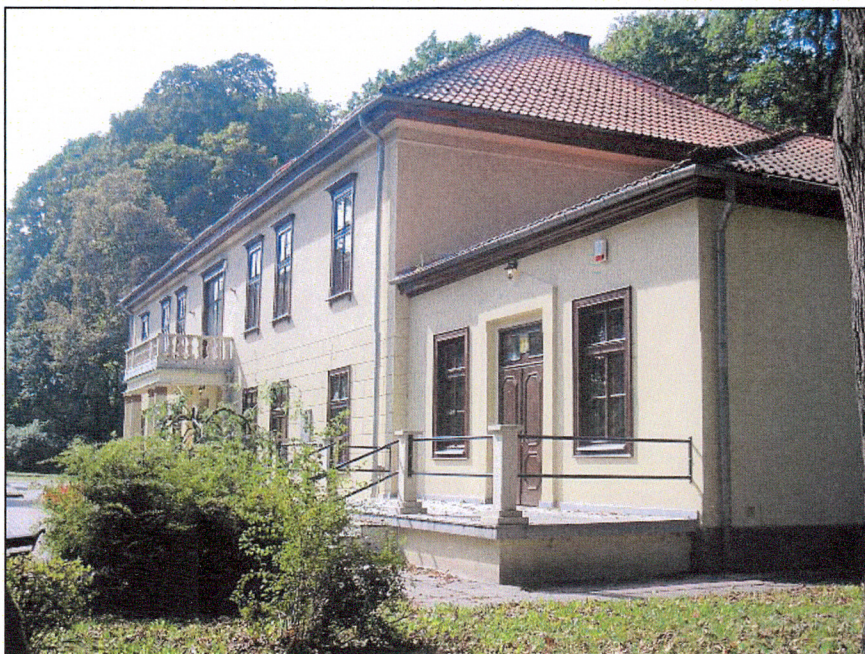
Fot. 1

1. elewacja frontowa, narożnik pn.-wsch .
2. elewacja frontowa, wsch.
3. oficyna
4. oficyna elewacja pn.
5. elewacja tylna, zach.
6. elewacja boczna od strony pd.
7. portyk
8. kolumnada portyku
