1. Obiekt

DOM MIESZKALNY TZW. WILLA "JAPONKA"

3. Miejscowość  
KRZESZOWICE

4. Adres  
ul. Ogrodowa 2

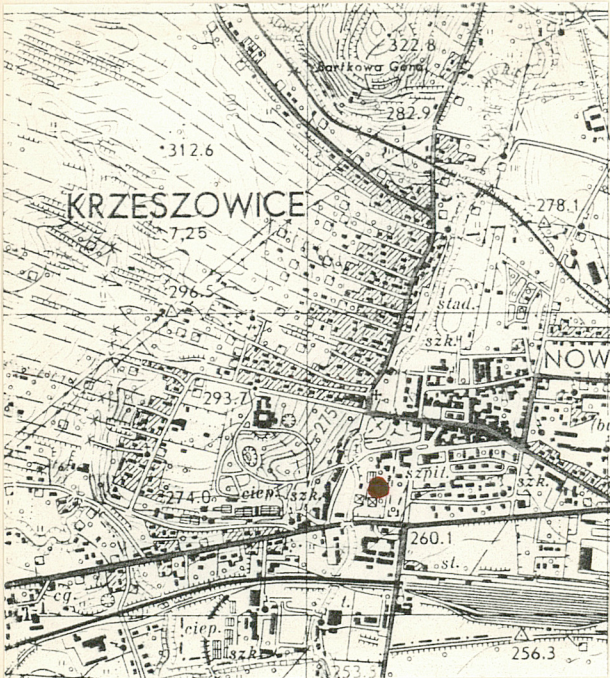
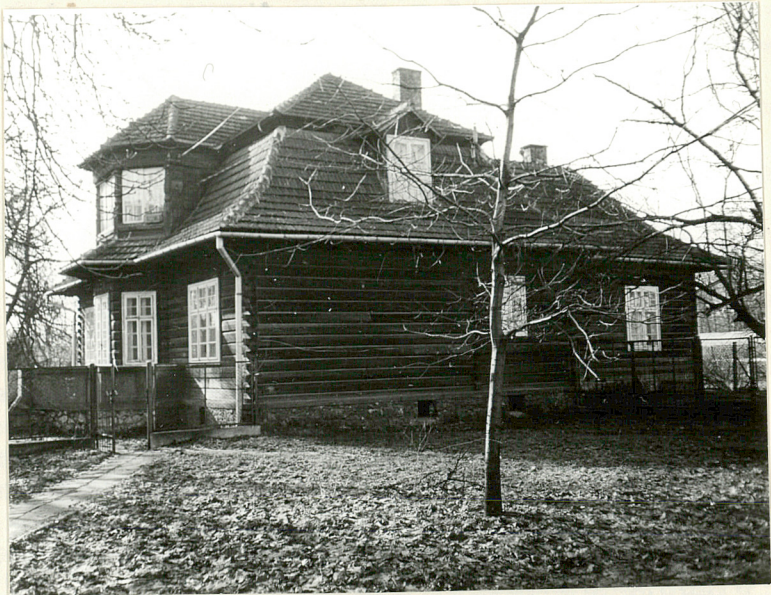
11. Zdjęcia, plan sytuacyjny, rzuty

Drewniany, wybudowany w stylu dworowym, konstrukcji zrębowej z belek o przekroju prostokątnym wiązanych na zamek prosty, z równo obciętymi ostatkami. Belki zrębu uszczelniane gliną i słomą. Elewacje niemalowane.

Dach mansardowy, w którym w połaci zach. 2 facjatki prostokątne z oknami podwójnymi, dwuskrzydłowymi, 6-polowymi, lakierowanymi na biało. W połaci wsch. facjatka ryzalitu. Okap wysunięty ok. 70 cm, wsparty na ozdobnie rzeźbionych rysiach. 3 kominy z cegły.

Elewacja wsch. 3-osiova, z ryzalitem pośrodku, symetryczna, po bokach okna. Ryzalit poprzedzony kamiennym tarasem, o obrysie półokrągłym, z kamienną pełną balustradą, do którego prowadzą 3 schodki. Przy pierwszym schodzie, po bokach 2 kamienne kule.

14. Kubatura 761,7 m <sup>3</sup>	15. Powierzchnia użytkowa 208,7 m <sup>2</sup>	16. Przeznaczenie pierwotne mieszkalne	17. Użytkowanie obecne mieszkalne
18. Prace budowlane i konserwatorskie, ich przebieg i dokumentacja  Remonty bieżące		19. Stan zachowania (fundamenty, ściany zewnętrzne, ściany wewnętrzne, sklepienia, stropy konstrukcje dachowe, pokrycie dachu, wyposażenie i instalacje)  Fundamenty w stanie dobrym, w podmurówce kamiennej widoczne ubytki kamienia. Belki ścian częściowo zawilgocone, ale w stanie dość dobrym. Konstrukcja i pokrycie dachu w stanie dobrym. Administrator przeprowadza remonty bieżące w budynku.	
20. Najpilniejsze postulaty konserwatorskie  Naprawa podmurówki kamiennej, osuszenie belek ścian.

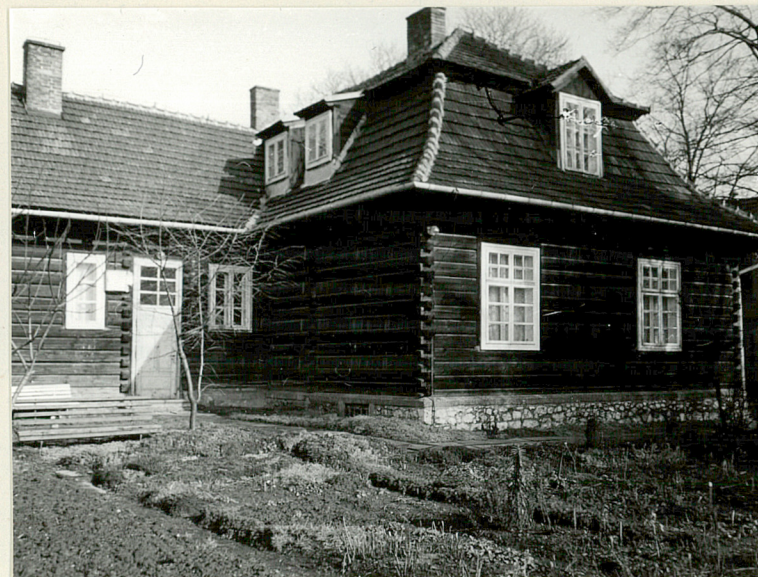
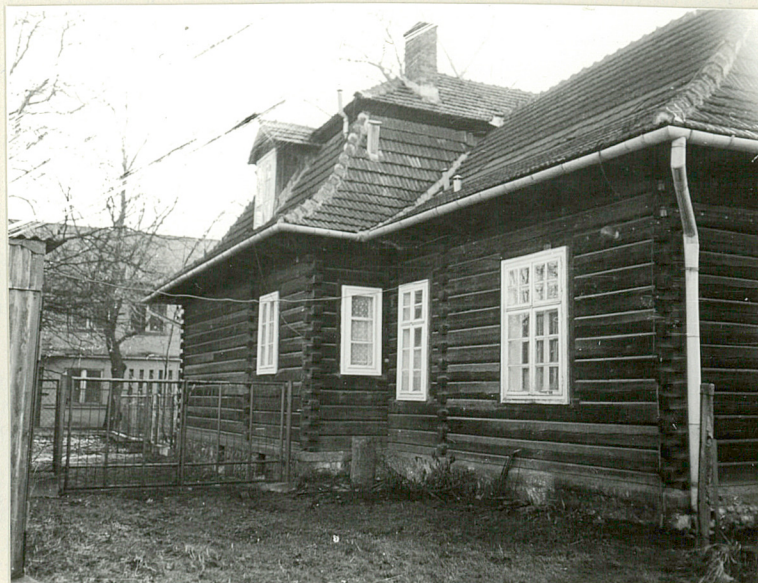
3. Zawartość wkładki (nazwa obiektu lub materiału uzupełniającego)  
**rzut, fotografie**

Na rzucie nieregularnym z drewnianą przybudówką od zach. i z ryzalitem w formie ściętego prostokąta w szczycie przechodzącym w facjatkę o tym samym rzucie od wsch.

Dwuotraktowy, z hallem pośrodku. W trakcie wsch. 3 pokoje, w trakcie zach. pokój, kuchnia, łazienka. Wnętrza wtórnie podzielone ściankami działowymi. W przybudówce, w której najprawdopodobniej była pijalnia mleka /?/ wydzielona kuchnia, łazienka, przedpokój. Na poddaszu jedno mieszkanie.
