1. Obiekt
OFICyna PAŁACU VAUXHALL

2. Czas powstania
1784 r.
przeb. XIX/XX w.

3. Miejscowość
KRZESZOWICE

4. Adres
Rynek 33

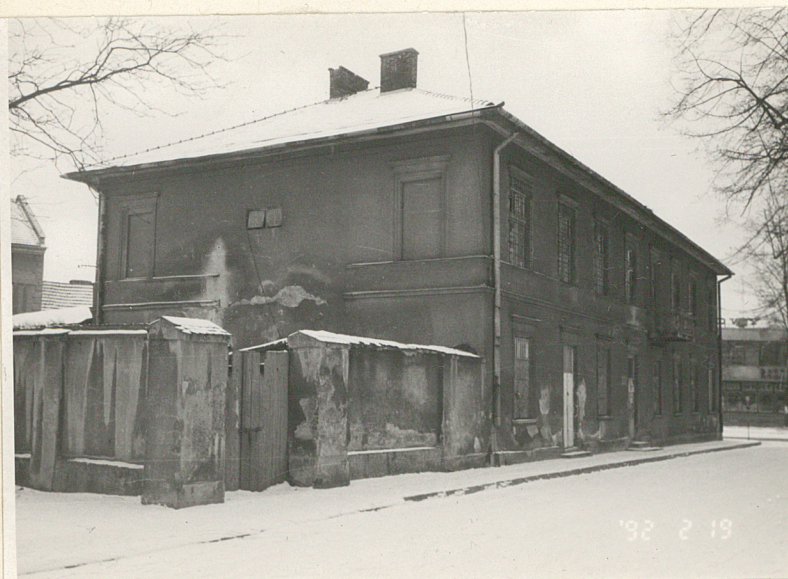
11. Zdjęcia, plan sytuacyjny, rzuty

Elewacja zach.: piętrowa, tynkowana, boniowana, 8 osiowa, z niskim cokołem, gzymsami: międzykondygnacyjnym, podokiennym i podokapowym. W osiach: drugiej i czwartej od pn. otwory drzwiowe ze ślusarką dwuskrzydłową i 8-polowym nadświetlem. W pozostałych osiach dwa prostokątne ze stolarką 4-skrzydłową, 8-polową ze ślemieniem. Otwory okienne ujęte profilowaną opaską opartą na gzymsie podokiennym (w parterze odcinkowy, na piętrze ciągły). Nad każdym otworem rozbudowany gzyms dochodzący do opaski okiennej. Na piętrze w osi czwartej od pd. balkon o ozdobnej metalowej balustradzie i drzwiami dwuskrzydłowymi płycinowymi z 4-półnym przeszkleniem i dwuskrzydłowym nadświetlem. W otworach okiennych proste kraty z wyjątkiem dwóch osi pn. parteru, gdzie okiennice metalowe.

Elewacja pd.: piętrowa, trójosiowa, tynkowana, boniowana o artykulacji jak na elew.zach. W osi zach. obu kondygnacji blendy okienne, w pozostałych osiach okna j.w. Opaski i gzymsy jak na elew.zach. Po stronie wsch. dwuosiowa parterowa elewacja ryzalitu. W osiach pary okien kwadratowych, dwuskrzydłowych.

Elewacja wsch.: korpus główny piętrowy 6-osiowy o fakturze i artykulacji jak na poprzednich elewacjach. W osi skrajnej pd. obu kondygnacji blendy okienne. W kolejnych dwóch osiach parteru i pozostałych piętra okna jak na elewacjach poprz. Blendy i otwory okienne z analogicznymi opaskami i gzymsami do elewacji wcześniejszych. Dwie osie pn. parteru to elewacja ryzalitu parterowego, tynkowanego, w której w osi skrajnej pn. złożone dwa okna kwadratowe, dwuskrzydłowe. Okap dachu ryzalitu zaczyna się pod gzymsiem międzykondygnacyjnym korpusu głównego a kalenica sięga gzymsu podokiennego. Po pd. stronie ryzalitu w parterze budynku dwa okna: kwadratowe jednoskrzydłowe czteropolowe i prostokątne jednoskrzydłowe trójpole.

Elewacja pn.: budynku głównego - piętrowa, tynkowana, trójosiowa o artykulacji jak na elewacjach pozostałych, za wyjątkiem gzymsu międzykondygnacyjnego i podokiennego, które przerwane na osi środkowej.

20. Najpilniejsze postulaty konserwatorskie Bezwzględnie wymagany remont.

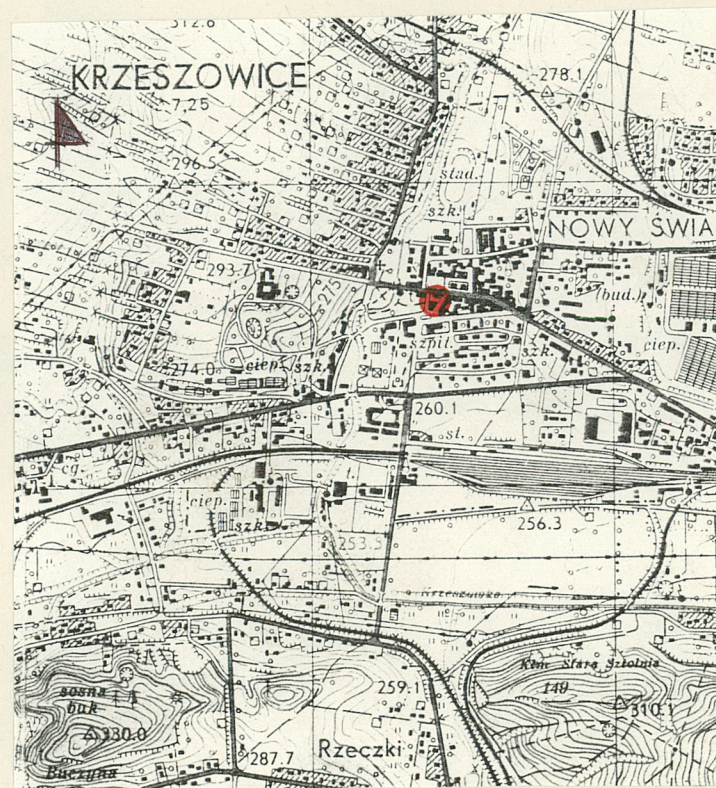
Sytuacja (c.d.): budynek usytuowany na działce o kształcie zbliżonym do trapezu prostokątnego w jej pd.-zach. części. Elewacja frontowa usytuowana w pierzei ulicy, elewacja tylna z ryzalitem wychodzi na ul.Bandurskiego. Część pn. działki ma charakter gospodarczy i jest ogrodzona murem. Mur pełny z filarami, cokołem i zwieńczony prostym występem, dwuspadowym pokrytym dachówką. Bramy wjazdowe dwuskrzydłowe z desek pionowych, od wsch. przy pn. ścianie ryzalitu w jej środku, druga od zach. w pierzei ulicy w pn. narożu działki.
