KARTA EWIDENCYJNA ZABYTEKÓW
ARCHITEKTURY I BUDOWNICTWA

WILLA "KOŚCIUSZKO" - ul. Kościuszki 36, 36 a.

2 poł. XIX w.

KRYNICA ZDRÓJ

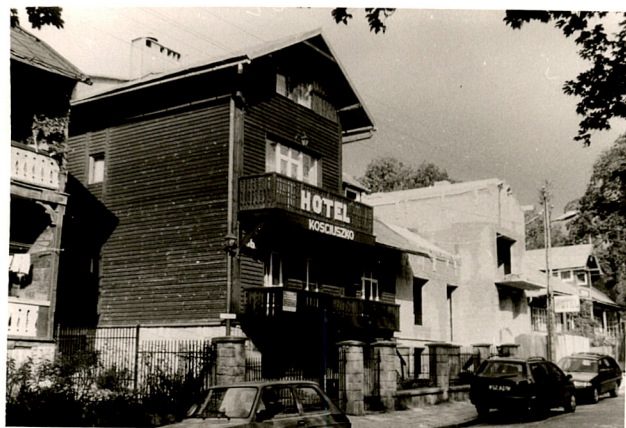
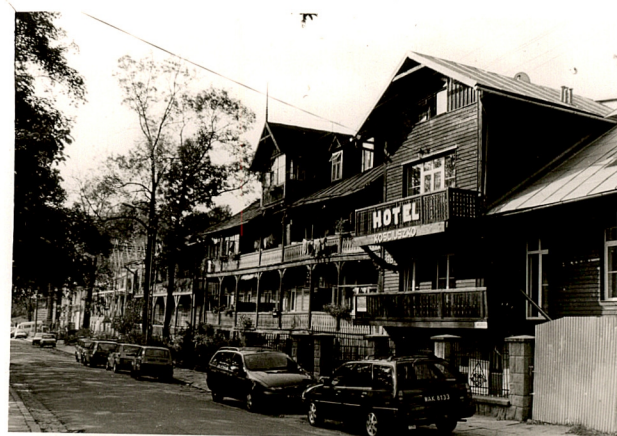
Elewacja frontowa budynku (seg. a) z piętrowym ryzalitem od strony południowej, oszalowana deskami, z balkonami drewnianymi w kondygnacji parteru i piętra ryzalitu. Balkony o balustradach deskowych, ażurowych, ozdobnie docinanych, nawiązujących do pierwotnej formy. Balkony wsparte na ozdobnych, profilowanych wspornikach. Elewacja południowa bez otworów okiennych z wejściem w przyziemiu. Od strony zachodniej do budowli przylega niższa przybudówka gospodarcza z garażami i pomieszczeniami gospodarczymi.

Dach budowli dwuspadowy nad korpusem i ryzalitem, o więźbie drewnianej, krokwiowo-płatwiowej, krytej blachą. Pod okapem dachu wysunięta jętka zewnętrzna i ozdobnie docięte końcówki płatwi. W dachu nad korpusem mała wystawka o daszku dwuspadowym.

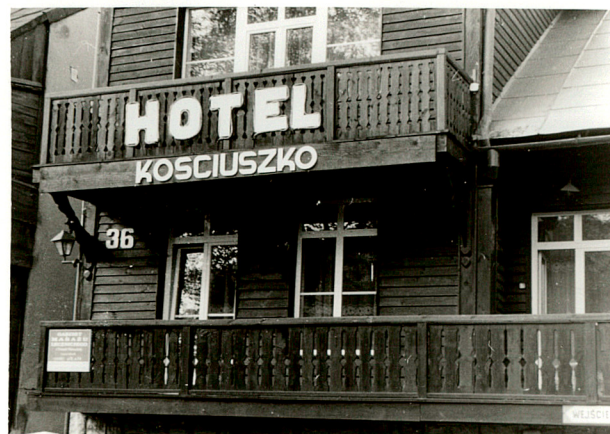
balkony elewacji frontowej

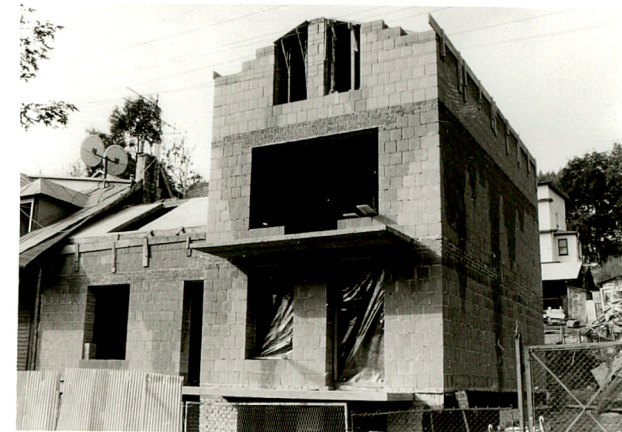
Segment b budowli w stanie surowym, posiadać będzie analogiczne rozwiązania konstrukcyjne i wystrój elewacji zewnętrznych.

segment b w budowie

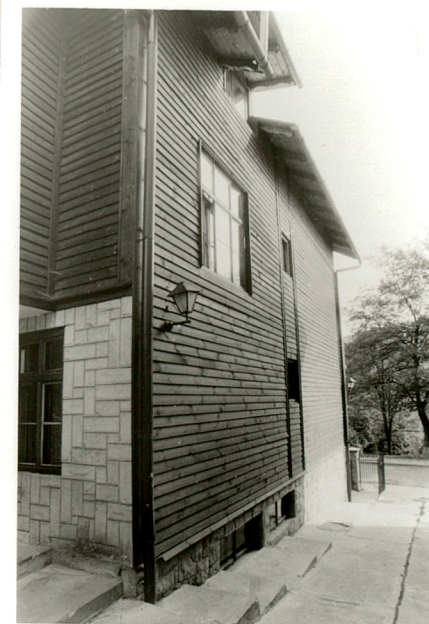
elewacja południowa
segment a
