**OŚRODEK DOKUMENTACJI
ZABYTKÓW W WARSZAWIE**
KARTA EWIDENCYJNA ZABYTKÓW
ARCHITEKTURY I BUDOWNICTWA

1. Obiekt	2. Czas powstania	3. Miejscowość
DOM, RYNEK NR 123	1870 r.	LANCKORONA

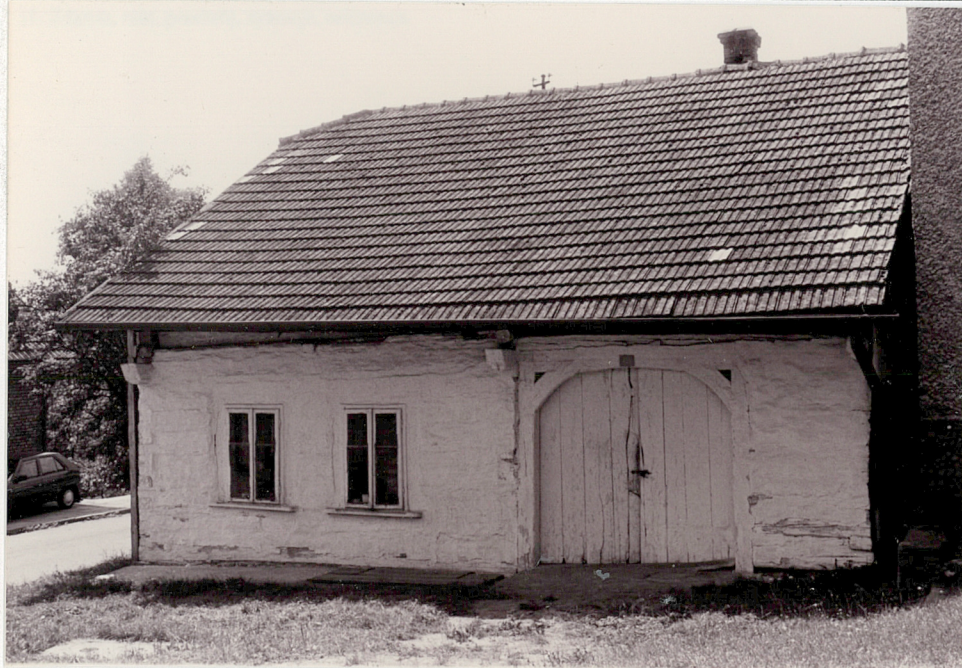
Widok od wschodu

Ściana frontowa o trzech asymetrycznie rozmieszczonych osiach. W osi skrajnej od północy umieszczony wjazd do sieni. Ściana polepiana gliną i malowana wapnem z dodatkiem niebieskiej farby. Ściana południowa i zachodnia przekształcona z wymianą części substancji drewnianej na murowaną (cegła i pustaki). Ściana północna niewidoczna.

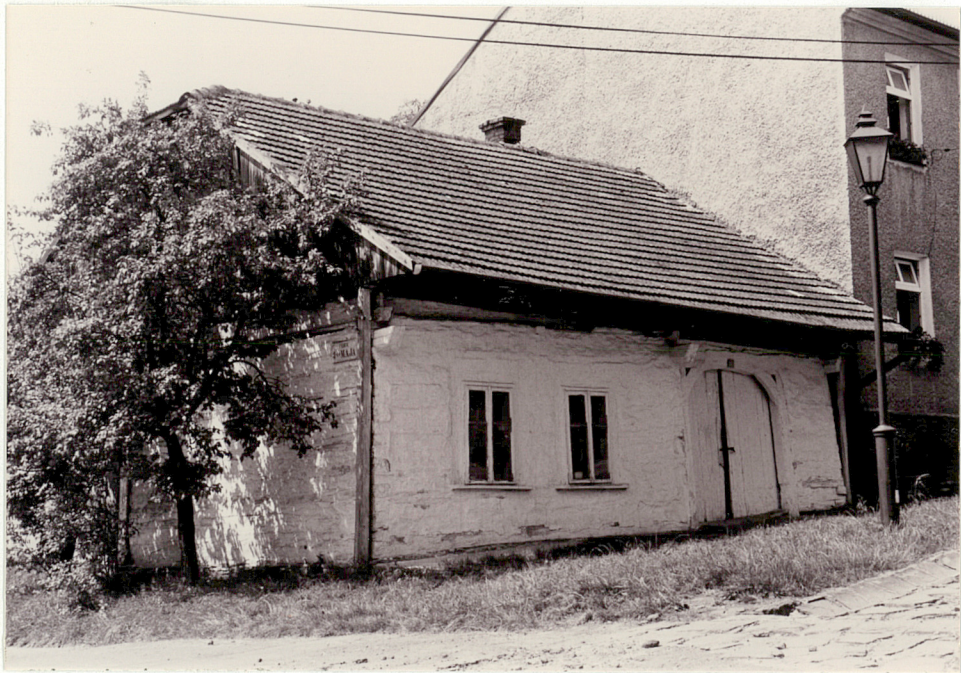
BRYŁA. Obiekt o bryle w kształcie leżącego prostopadłościanu, częściowo podpiwniczony pod częścią południowo-wschodnią. Pod dachem strych dostępny po drabinie przez otwór w stropie sieni. Dach dwuspadowy z naczółkiem w szczycie południowym, średni w proporcji do wysokości ścian.

Widok od południowego-wschodu

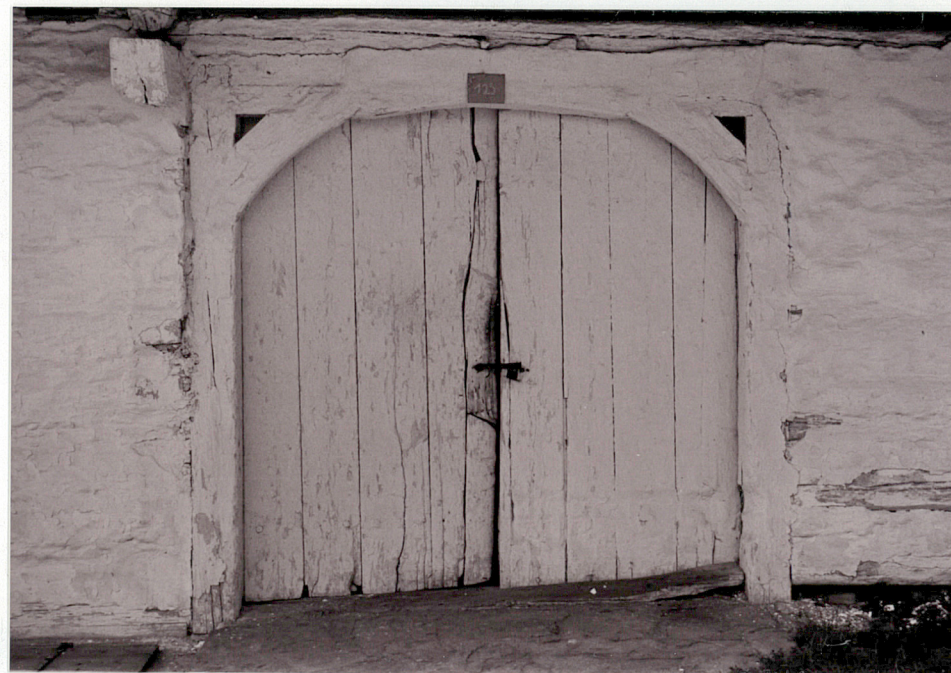
Wrota do sieni

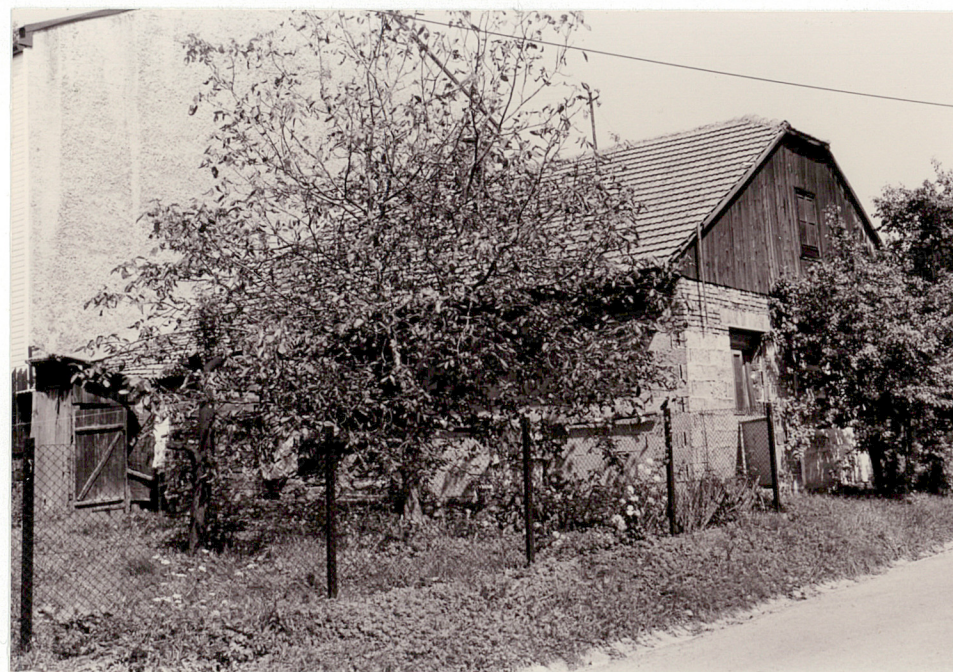
Widok od południowego-zachodu
