BUDYNEK MIESZKALNY - Rynek nr 131

LANCKORONA

Nr A - 612 data 16.01.1989

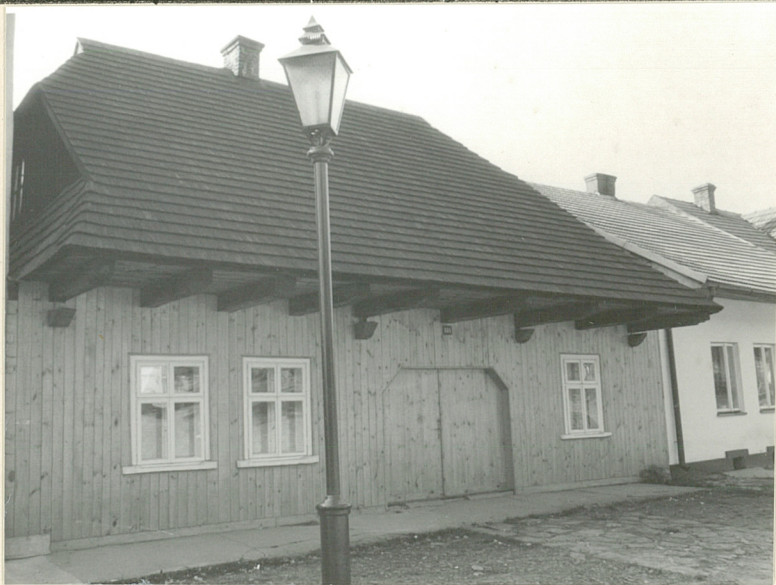
Widok od północnego-wschodu

**ELEWACJE.** Widoczne dwie ściany wzdłużne. Ściana frontowa czteroosiowa z asymetrycznie umieszczonymi wrotami do sieni. Wrota mocowane w prostokątnym otworze ze ściętymi górnymi narożnikami. Wschodnia część elewacji jedoosiowa, zachodnia dwuosiowa. Elewacja całkowicie szalowana deskami kładzionymi pionowo na styk. Pod szerokim okapem przyzbowym widoczne końce długich rysy. Okna lakierowane na biało. Elewacja tylna (ogrodowa) czteroosiowa, nie odnawiana, zachowana w stanie pierwotnym, polepiana gliną malowaną wapnem z dodatkiem ultramaryny. Układ osi identyczny jak od frontu.

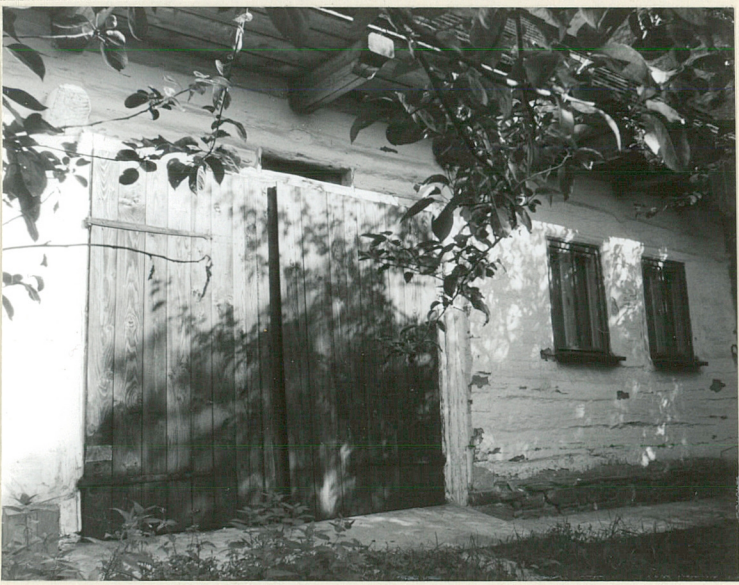
Widok od południa (elewacja tylna)

18. Prace budowlane i konserwatorskie, ich przebieg i dokumentacja  Budynek remontowany w 1998 r. Zakres prac określony w punkcie 12.		19. Stan zachowania (fundamenty, ściany zewnętrzne, ściany wewnętrzne, sklepienia, stropy konstrukcje dachowe, pokrycie dachu, wyposażenie i instalacje)  Obiekt remontowany. W dobrym stanie technicznym z wyjątkiem ściany tylnej, która wymaga częściowej wymiany zużytej substancji materiałowo-technicznej zrębu.

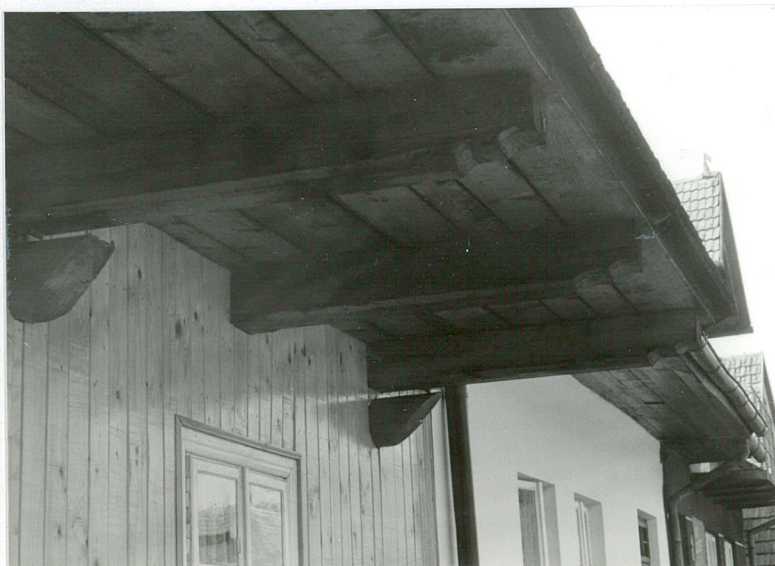
Okap nad ścianą frontową

**BRYŁA.** Obiekt o zwartej, zbliżonej do prostopadłościanu bryle nakrytej wysokim dachem przyczółkowo-naczółkowym. Parterowy, częściowo podpiwniczony od strony południowo-wschodniej. Poddasze nie zagospodarowane na cele mieszkalne (strych). Nad ścianami wzdłużnymi nadwieszono szerokie okapy przyzbowe.

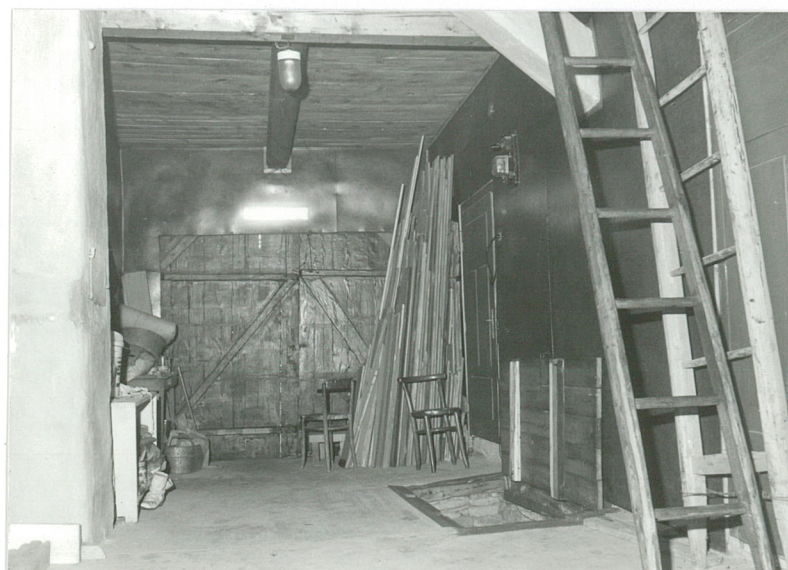
Sień

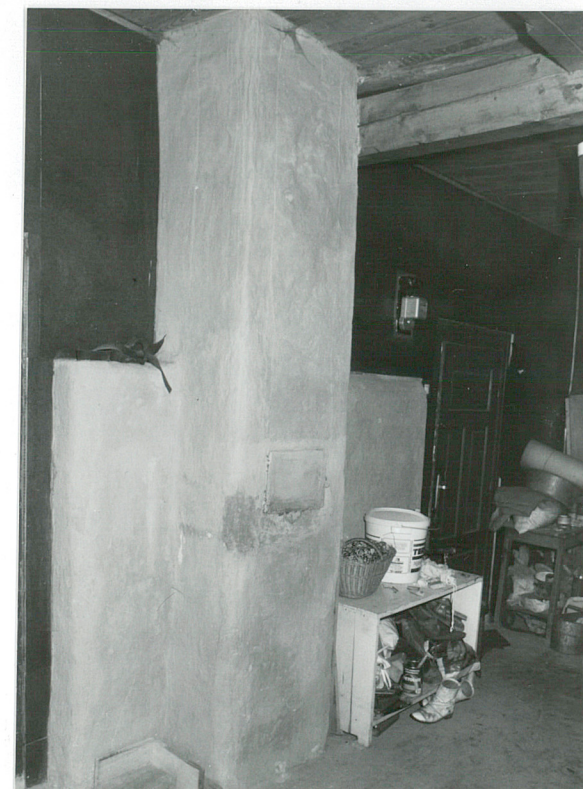
Komin w sieni

WYPOSAŻENIE. Zachowany komin murowany z cegły i potynkowany. Piece współczesne. W izbie południowo-wschodniej belka stropowa zdobiona rozetą cyrklową i z datą ukończenia budowy obiektu.

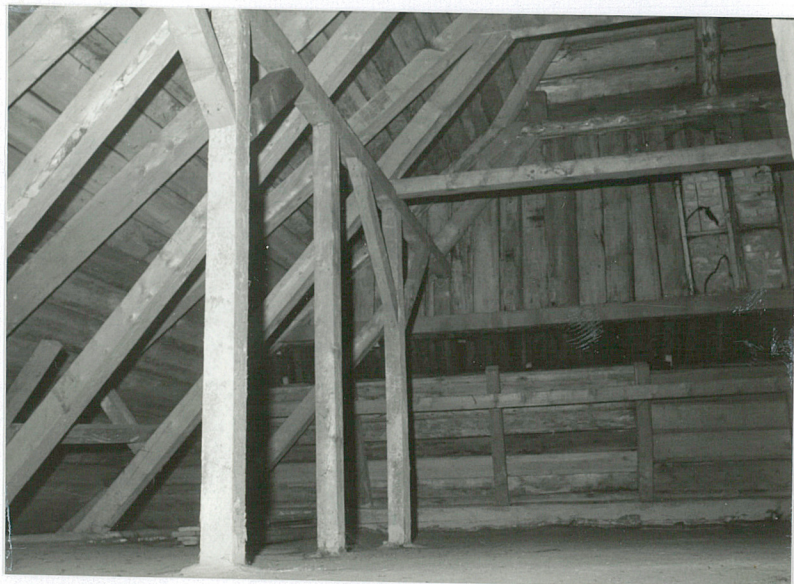
Fragment więźby dachowej

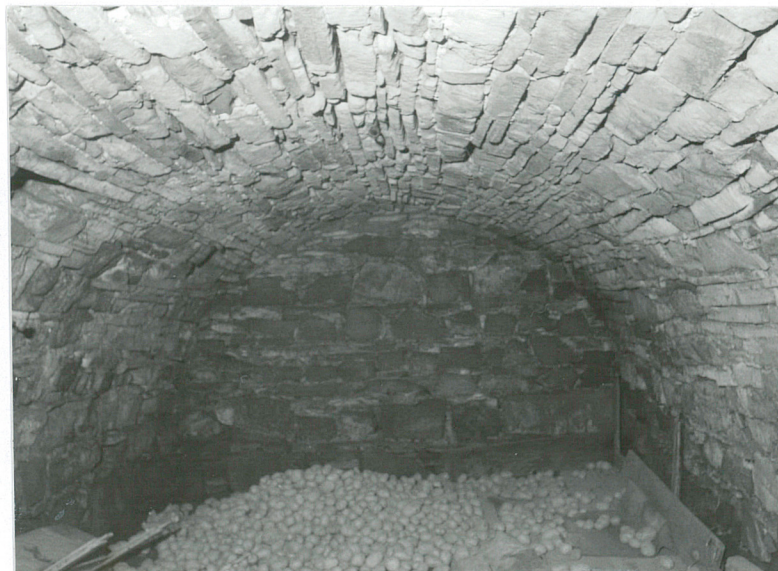
Piwnica
