Ewidencja zabytkowego parku
w ROPIE woj. Nowy Sącz
gmina. Gorlice

E w i d e n c j a
zabytkowego parku dworskiego w R o p i e
woj. Nowy Sącz gmina: Gorlice

Opracowała:
mgr inż. Barbara Michalska
Rzeczoznawca SITO-NOT nr.125

K r a k ó w , 1981/83

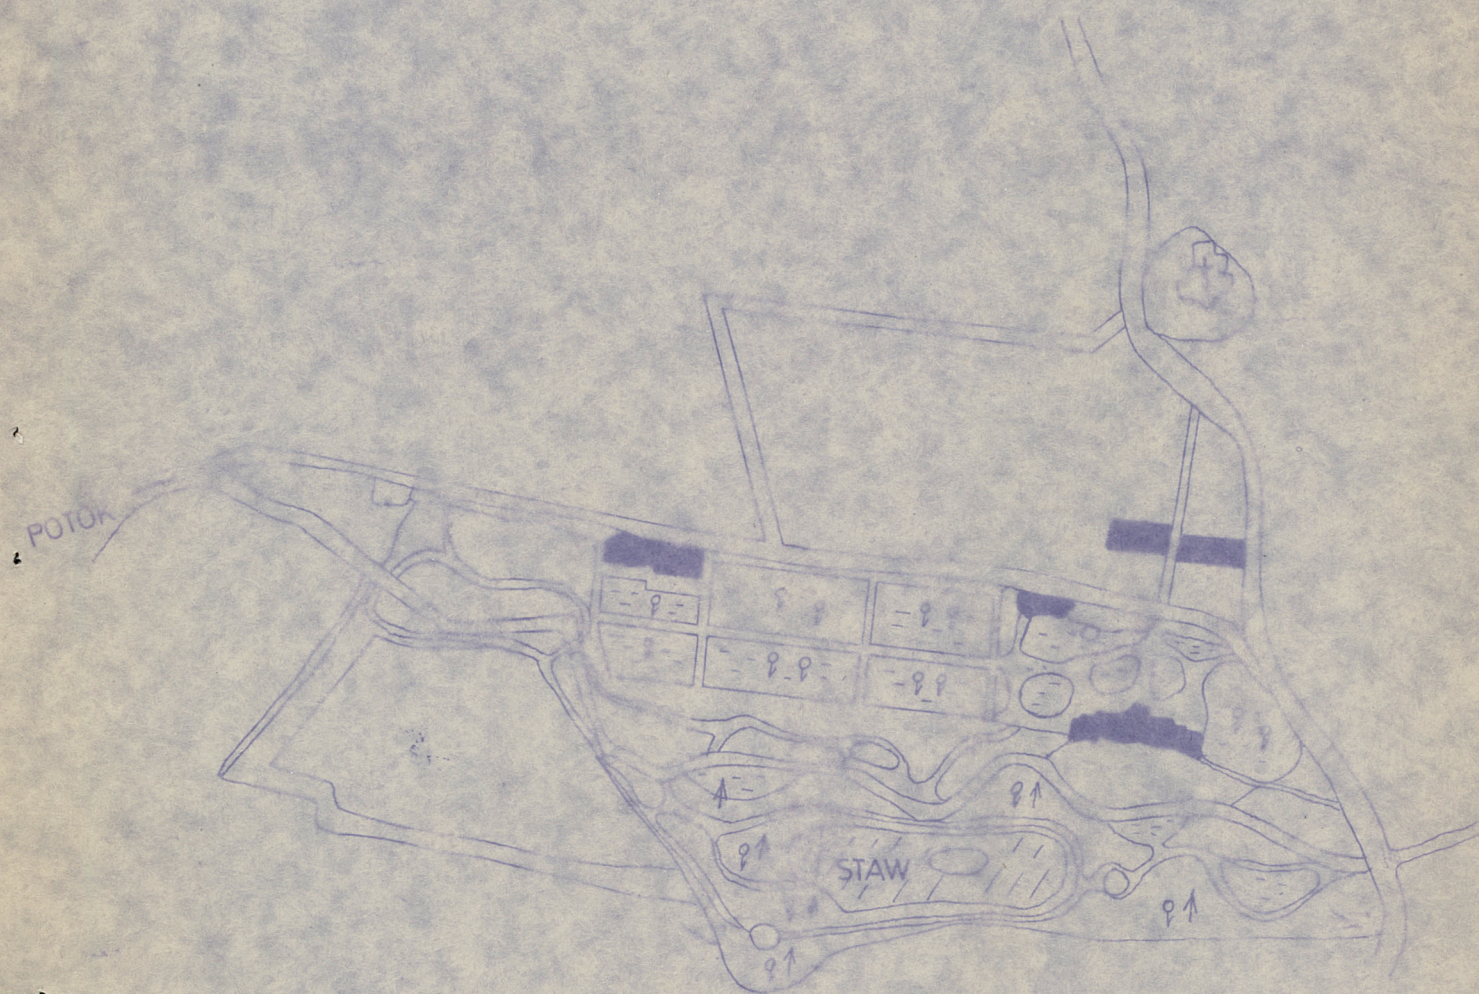
ROPA - PARK pow. Gorlice

Jak widać z załączonego odrysu katastru z 1887 r-założenie parko-^{us/}opałacowe w kopie przedstawiało się wówczas bardzo okazale. Była to piękna siedziba magnacka.

stan z 1887r.

- dwie budowle widoczne na katastrze.
- nie został nawet ślad po interesująco poprowadzonych ścieżkach
- nie zachowała się droga widoczna na katastrze, a poprowadzona od szosy przez mniemany folwark do drogi do pół.

Z katastru wynika, że park w ostatnim ćwierćwieczu XIX w. był bardzo dobrze utrzymany i pielęgnowany, w granicach takich, w jakich został stworzony na początku XIX w.

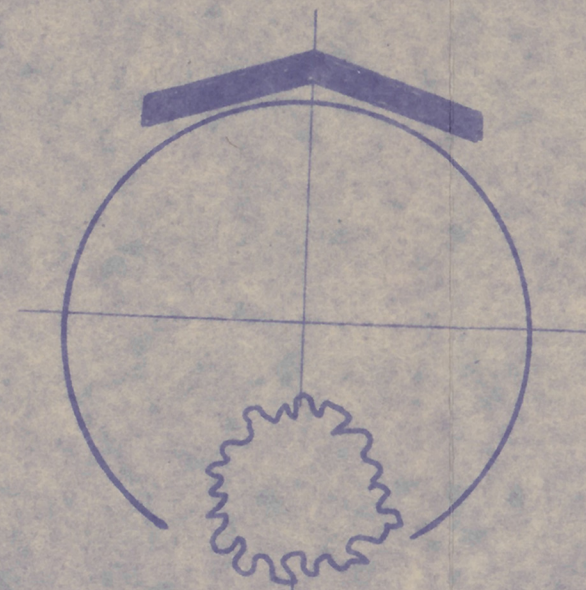
WOJ. NOWY SĄCZ GMINA GORLICE
PARK PODWORSKI POW. 5.0 ha
SZKIC ORIENTACYJNY SKALA 1:1000

Całość założenia parkowego podzielić można na trzy zasadnicze wnętrza:

- wnętrze "B", w którym zaznaczony drzewami/posadzonymi w latach 50-tych XX w./ zarys dawnego gazonu i podjazdu pod pałac. Bardzo czytelna oś kompozycji, przebiegająca między dwoma oficynami przez środek gazonu i pałacu.

- wnętrze "A" - sąsiaduje od wschodu z wnętrzem "B"; od zachodu z terenem , na którym zbudowano blok mieszkalny / fot 5/. W tym kierunku rozciąga się ładny widok na otaczające dolinę wzgórza. Jest to jedyny widok na zewnątrz z terenu parku.

- Niższy poziom - wnętrze "C" - to właściwy park krajobrazowy, z trzema stawami /zarosłymi nalotem drzew i roślinami biotnymi/ i strumykiem przepływającym wzdłuż całego terenu. Dzięki zachowanemu częściowo starodrzewiu - czytelny rysunek dawnych polan parkowych. Obecnie prawie cały teren pokryty nalotem drzew i krzewów 30-40-letnich. Są to: czerecha, grab, lipa drobnolistna, gióg dwuszyjkowy, leszczyna pospolita, klon pospolity.

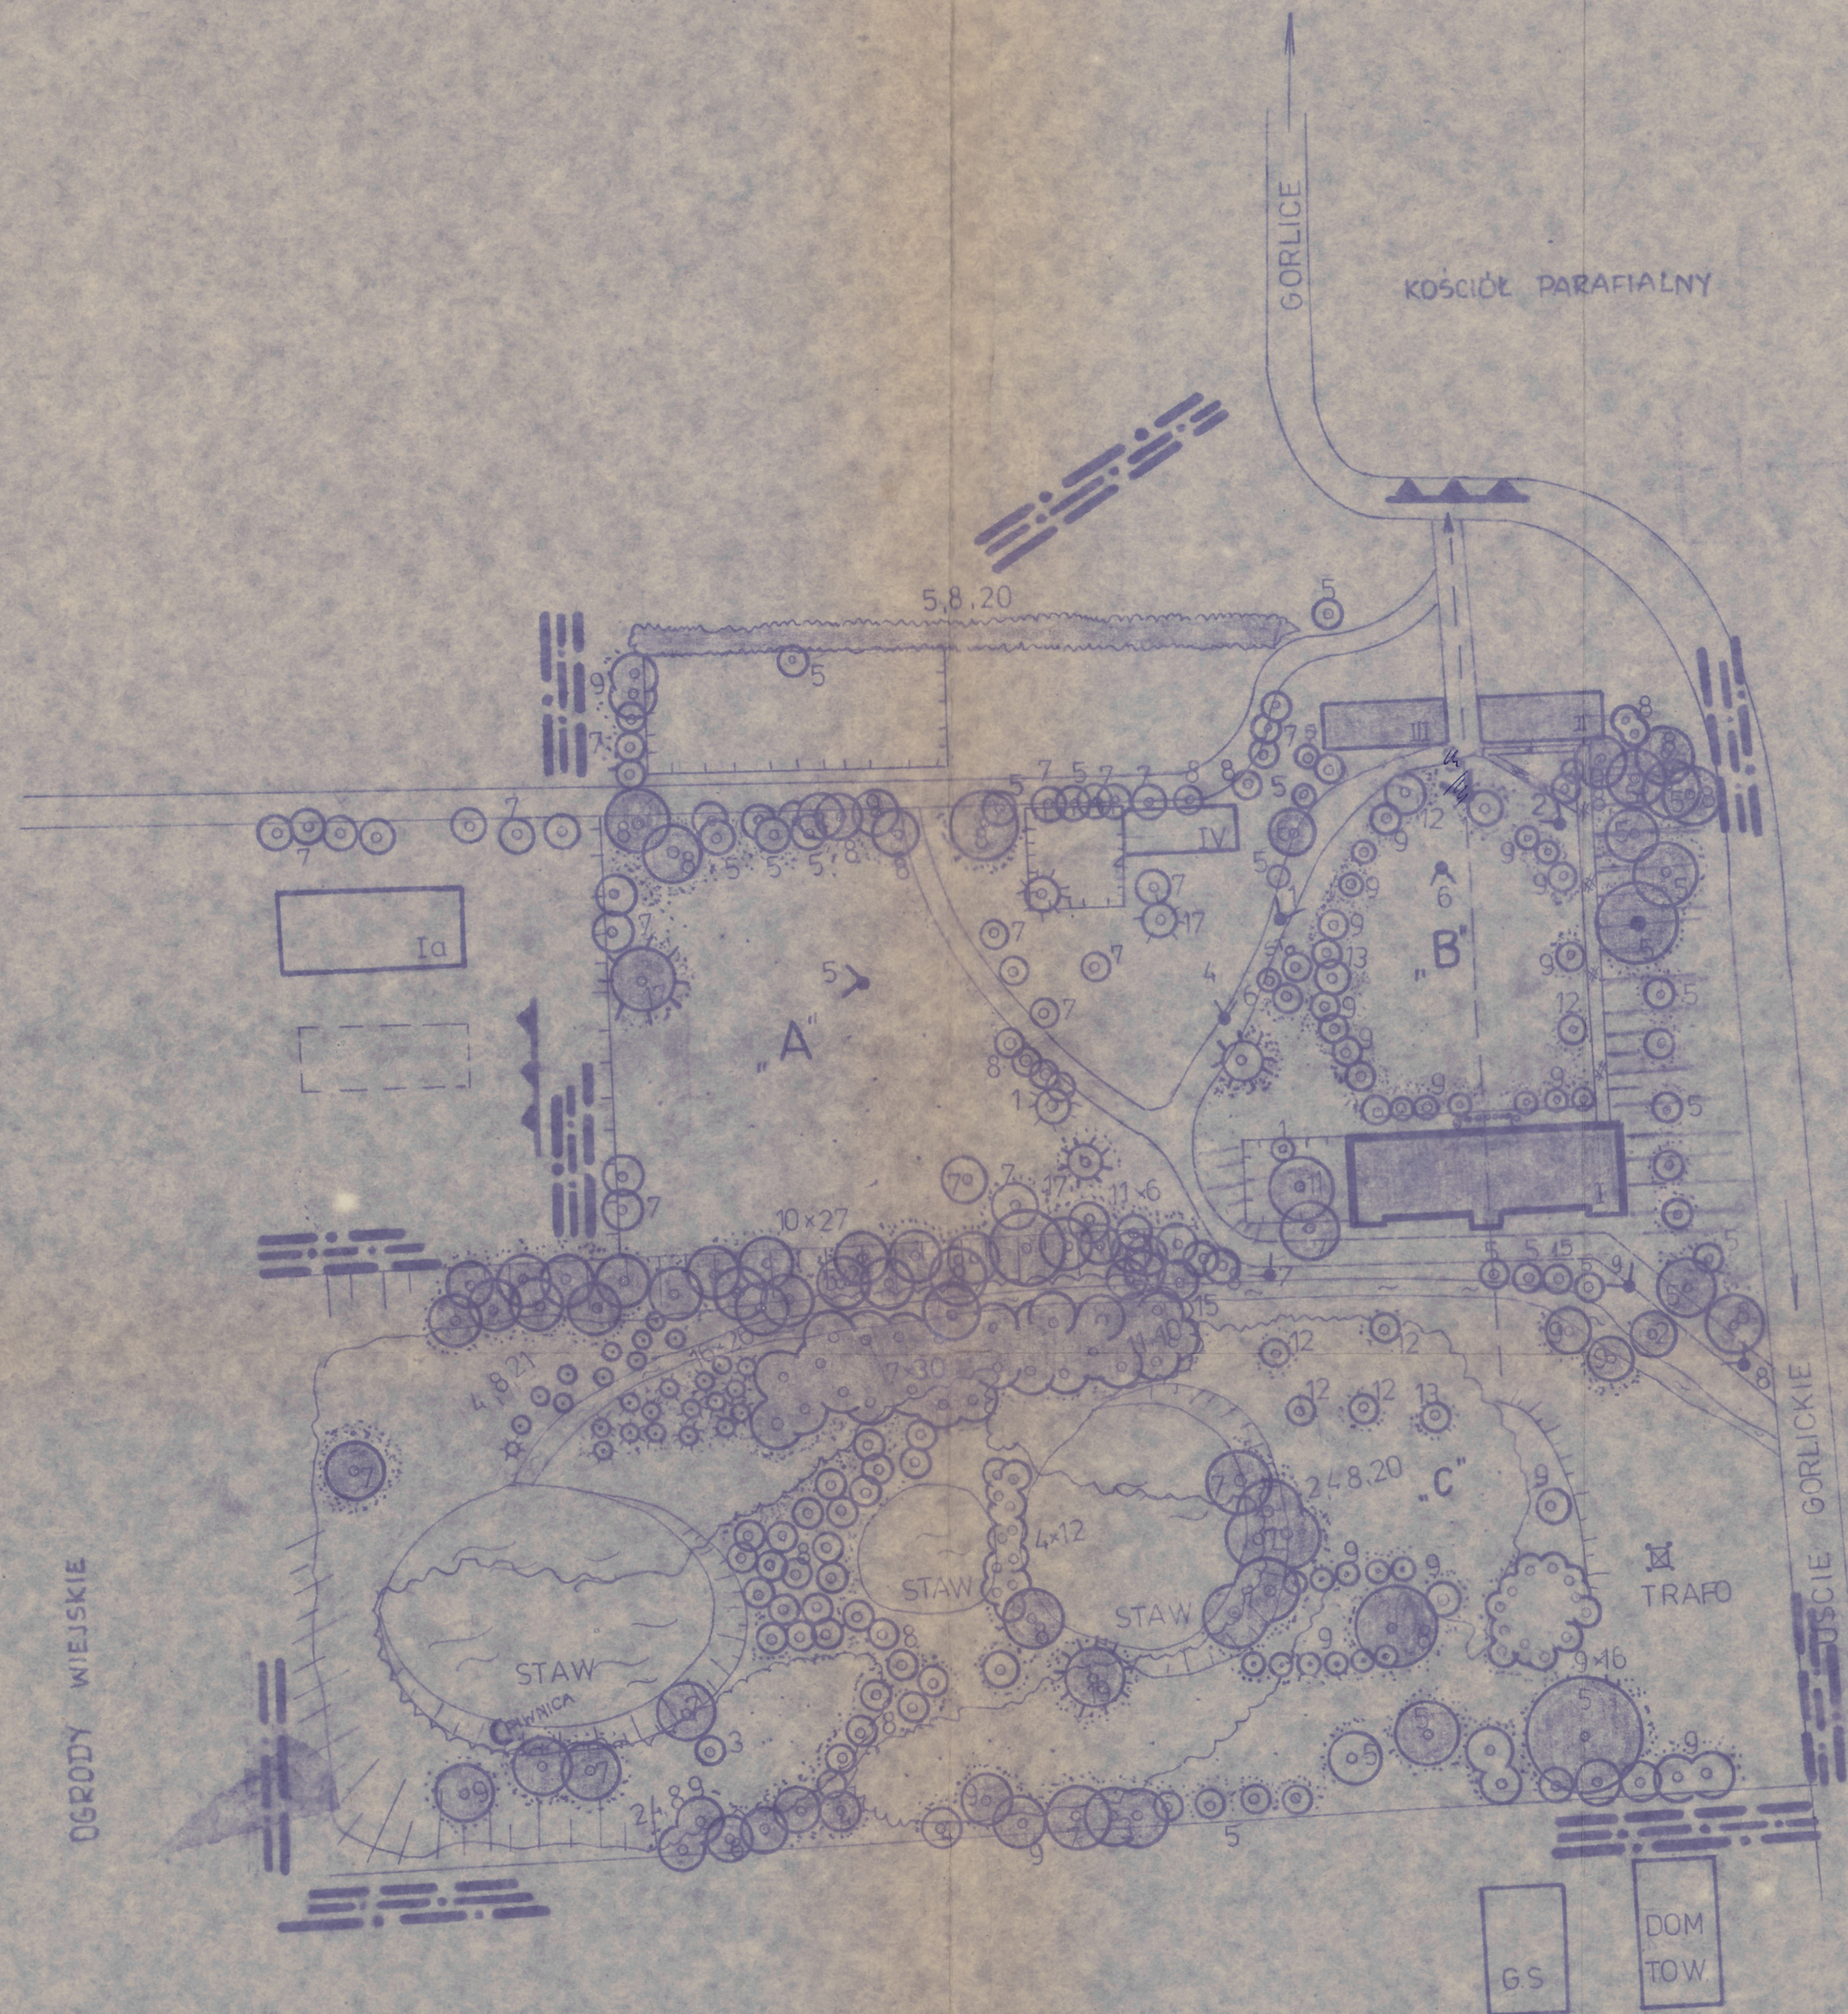
ROPA PARK PODWORSKI
WOJ. NOWY SĄCZ GMINA GORLICE

Ogrodzenie z siatki jedynie od zachodu na wyższym poziomie, oraz otaczające trzy małe prostokąty terenu /jak na planie/.

Ekземplarze najstarsze istniejącego drzewostanu oznaczono na planie jako okazy- są to drzewa około 200-letnie, czyli sadzone przy założeniu parku.
