6742

1. Obiekt	2. Czas powstania	3. Miejscowość
KRZYŻ PRZYDROŻNY	Nie ustalono	Jaszczurowa

1. Miejscowość	2. Obiekt (nazwa jak w karcie	3. Zawartość wkładki (nazwa obiektu lub materiału uzupełniającego)
Jaszczurowa	KRZYŻ PRZYDROŻNY	Zdjęcia interesujących rozwiązań konstrukcyjnych, zdjęcia i szkice ciekawszych elementów i detali

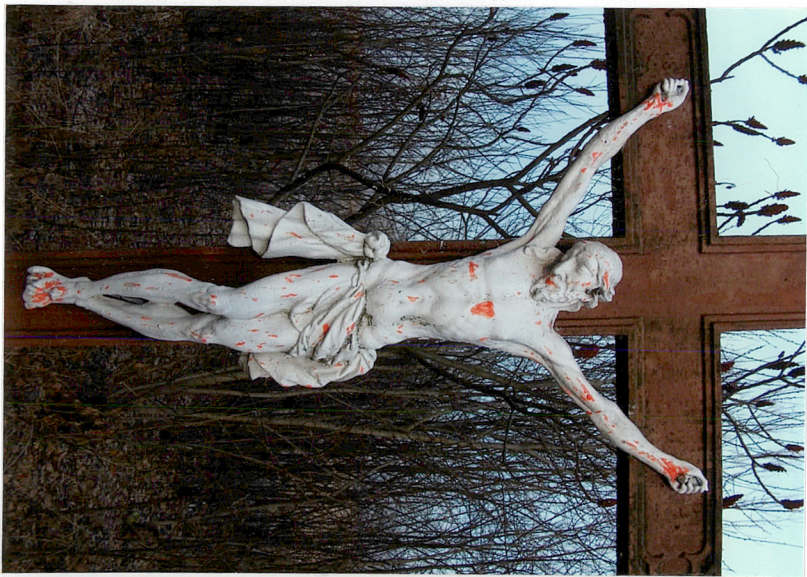
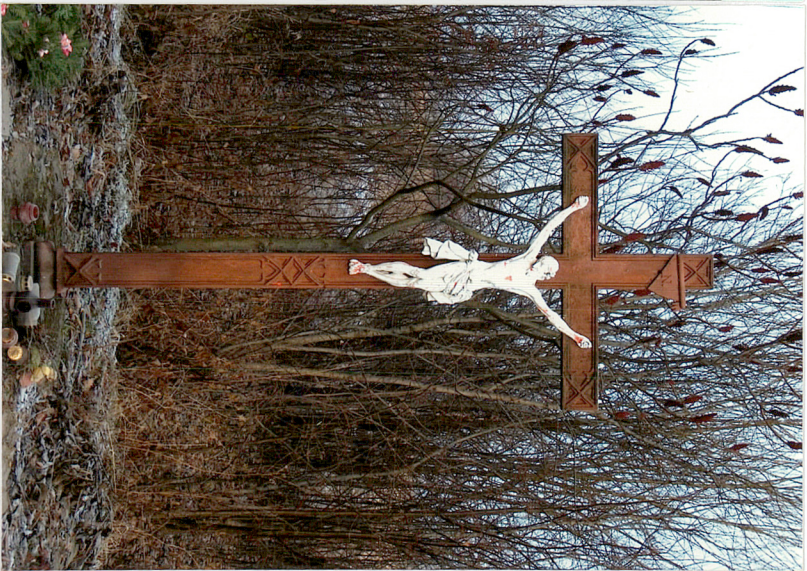
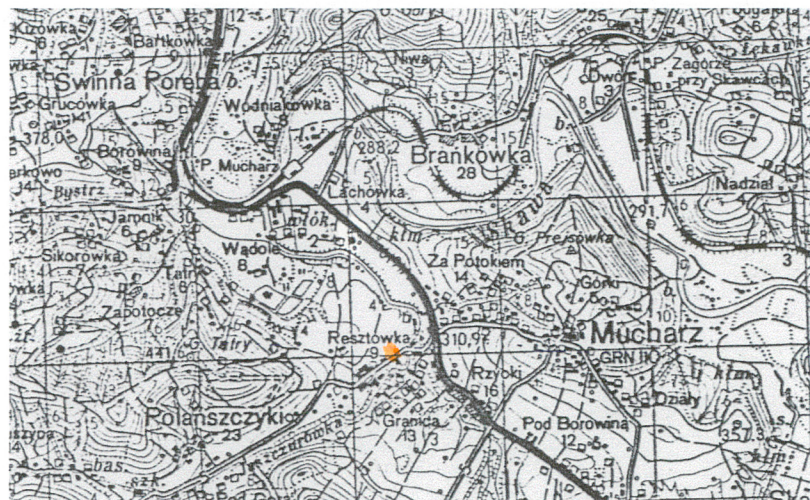
11. Zdjęcia. rzut, przekrój, sytuacja, orientacja

Krzyż wykonany jest z żeliwa. Od przodu - postać ukrzyżowanego Chrystusa, odlana prawdopodobnie również z żeliwa, przymocowana jest do krzyża trzema śrubami stalowymi i pomalowana. U góry fragment tabliczki z zachowaną literą N - od pierwotnego napisu N. R. I. Od tyłu - na końcach i w środkowej części elementu pionowego krzyża oraz na końcach obu ramion zachowały się zdobienia, odlane w całości z konstrukcją żeliwną. Krzyż zabetonowany jest w gruncie, a podstawa krzyża posiada trójdzielny, żeliwny postument.
