1. Obiekt

KAPLICZKA

3. Miejscowość

Mucharz

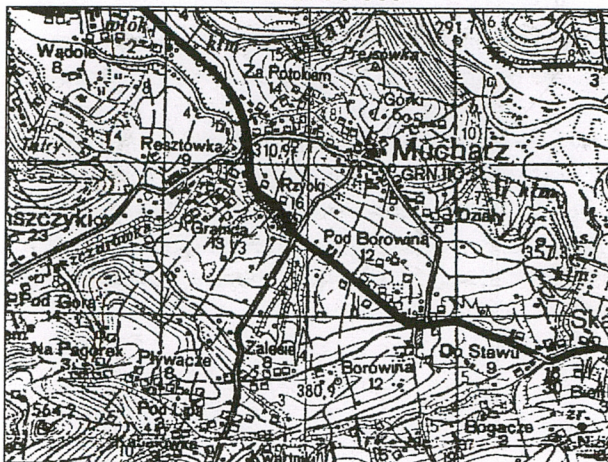
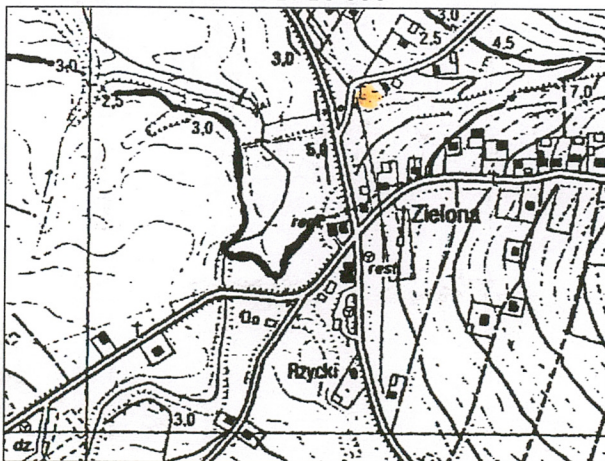
11. Zdjęcia. rzut, przekrój, sytuacja, orientacja

Obiekt położony jest w Mucharzu, na działce nr 150/3, w pobliżu posesji nr 137, w odległości 33,50 m od osi starej drogi Wadowice – Sucha Beskidzka i ~ 200,00 m od skrzyżowania tej drogi z drogą powiatową nr 04249 – 245.

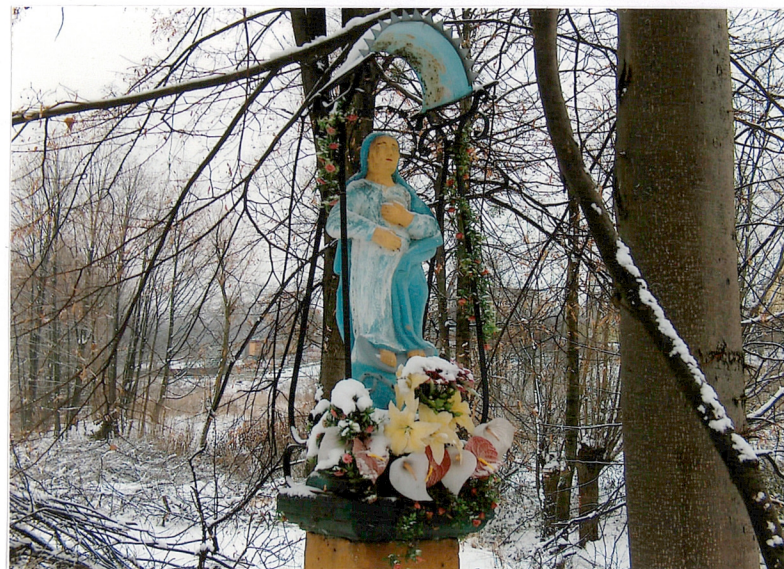
Kapliczka wykonana jest z kamienia (piaskowiec). Składa się z figury i kolumnowego postumentu, z kwadratową (67 x 67 cm) bazą (w górnej części jest ona wklęsle profilowana) i zbliżoną do kwadratu głowicą o profilu plinty. Środkowa część trzonu postumentu, o wysokości 1,28 m, ma kształt graniastosłupa o prostokątnym przekroju (37 x 39 cm). Kanty graniastosłupa, na długości ~ 77,00 cm, są zfazowane.

Figuralna część kapliczki połączona jest z postumentem osobno wyciosanym, w jednej bryle, nasadnikowym elementem, który składa się z dolnej, abakusowej płyty o wymiarach 42 x 42 cm i bryły kamiennej o kształcie kulistym, begunowo spłaszczonej.

Figura Matki Boskiej stoi na półksiężycu, opartym na zaokrąglonej bryle symbolizującej kulę ziemską. Na jej tle umieszczono postać węża z jabłkiem.

Wokół głowy Matki Boskiej widnieje metalowa aureola, obecnie z 11-stoma gwiazdkami (brak jednej), a nad figurą znajduje się blaszane zadaszenie na konstrukcji z ozdobnie wyprofilowanego płaskownika. Wysokość kapliczki, mierzona od powierzchni terenu do kalenicy zadaszenia, wynosi 3,20 m . Natomiast wysokość figury, mierzona od podstawy kuli ziemskiej, wynosi około 1,00 m .

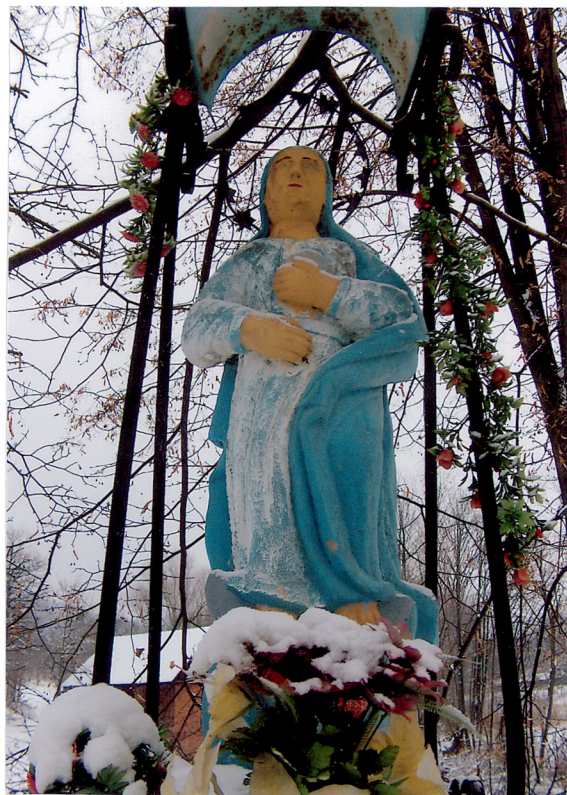
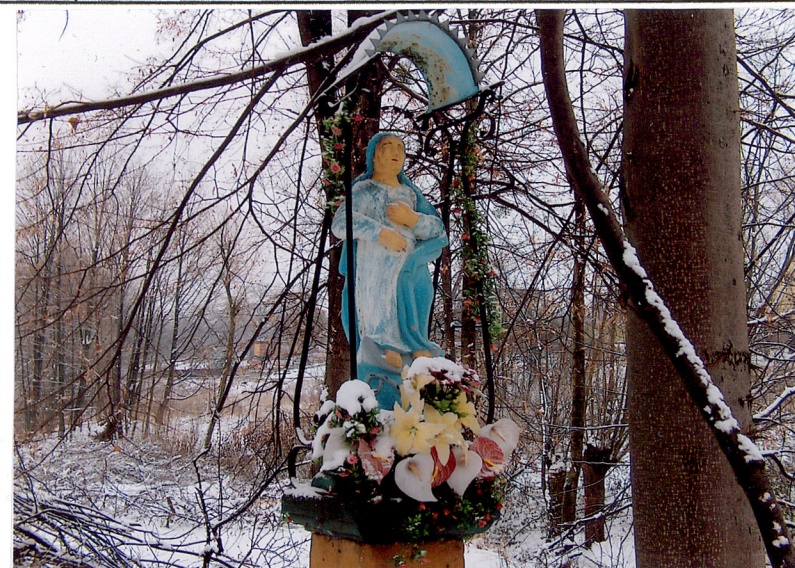
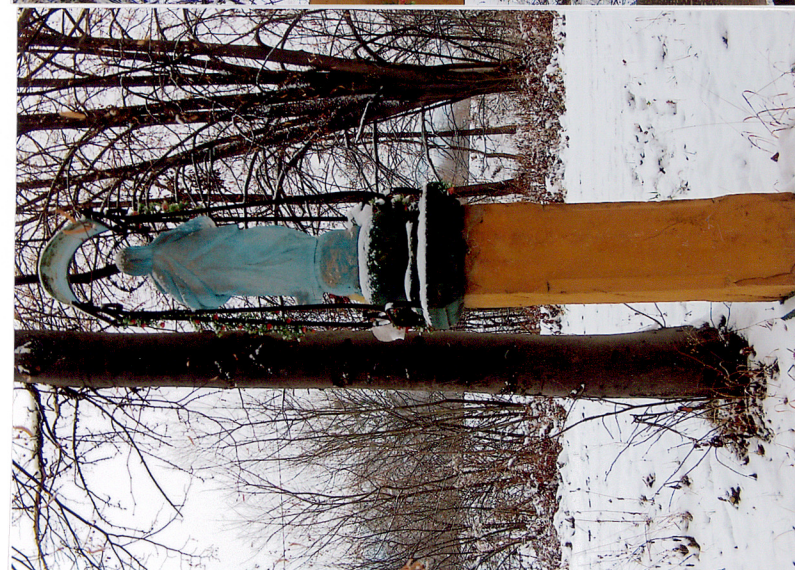
Nr 1

1. Miejscowość	2. Obiekt (nazwa jak w karcie)	3. Zawartość wkładki (nazwa obiektu lub materiału uzupełniającego)
Mucharz	KAPLICZKA	Zdjęcia interesujących rozwiązań konstrukcyjnych, zdjęcia i szkice ciekawszych elementów i detali
