BUDYNEK BANKU EMISYJNEGO / OB. NARODOWY BANK POLSKI /

1912 r.

NOWY SĄCZ

4. Adres Nowy Sącz ul. Jagiellońska
nr 56

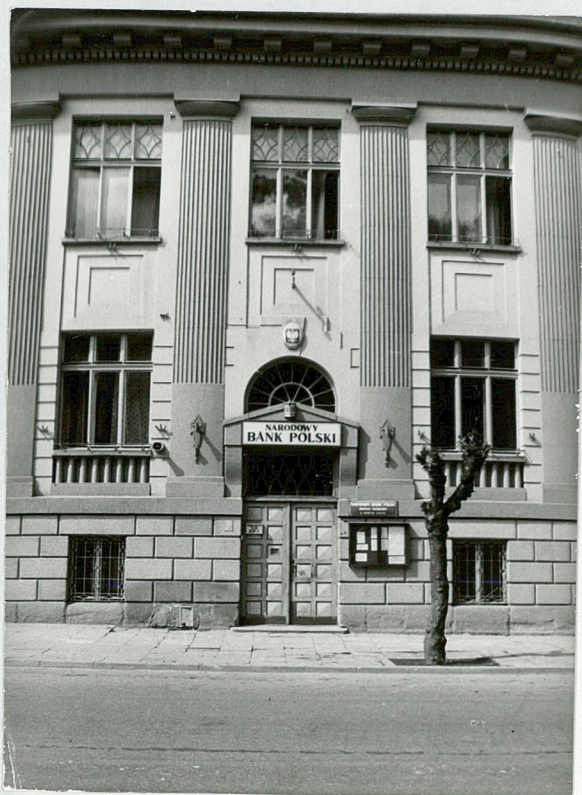
elewacja frontowa

Elewacje. Frontowa - reprezentacyjna, trójczęściowa. Składa się z dwu jednoosiowych skrzydeł i części środkowej pięcioosiowej. Podziały osiowe za pomocą otworów okiennych kondygnacji. Część środkowa o bogatym wystroju architektonicznym. W przyziemiu ściany w okładzinie kamiennej, rozdzielone od kondygnacji parteru profilowanym gzymsem. W kondygnacji parteru i piętra ściany rozczłonkowane sześcioma pilastrami przysściennymi w wielkim porządku, kandelowanymi rowkami w dwóch trzecich wysokości. Pilastry stylizowane o skromnych doryckich kapitelach i bazach. Otwory okienne parteru w formie porte-fenêtre, z prostymi tralkami w partii podokienników. Otwory okienne bez obramień tynkowych. W partiach międzyokiennych / między parterem a pięciem / profilowane płyciny w formie kwadratów. Pod okapem dachu wyprofilowana w okładzinie belka architrawy spoczywająca na głowicach pilastrów. Nad nią tynia w formie fryzu kostkowego i tryglify.

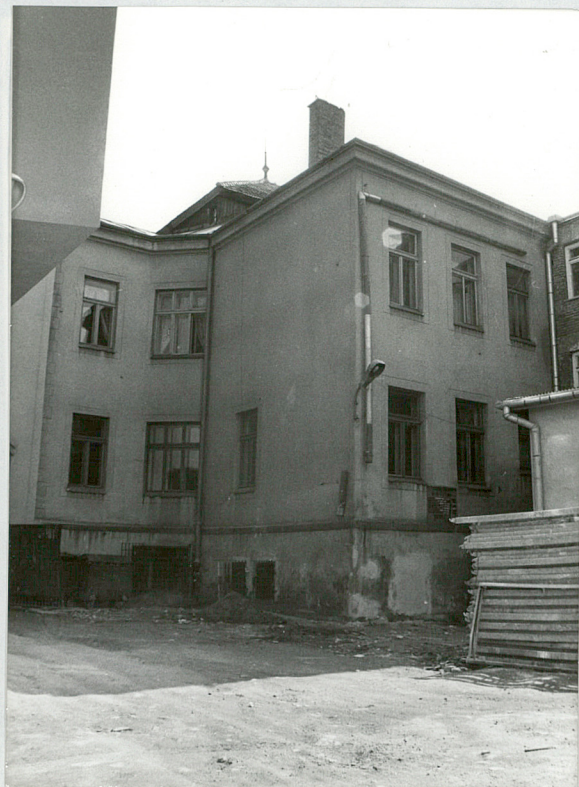
elewacja boczna / od płn. /

Boczna / południowa / tynkowana gładkim tynkiem, z boniowaniem na wysokości parteru i w narożach ścian. W kondygnacji piętra z wydzielonymi płycinami zamkniętymi półkoliście górą. Tylne - tynkowana gładkimi tynkami cementowo-wapiennymi z zaznaczonymi rowkami obramieniami prostokątnych otworów okiennych. Elewacja bez szczególnego detalu architektonicznego.

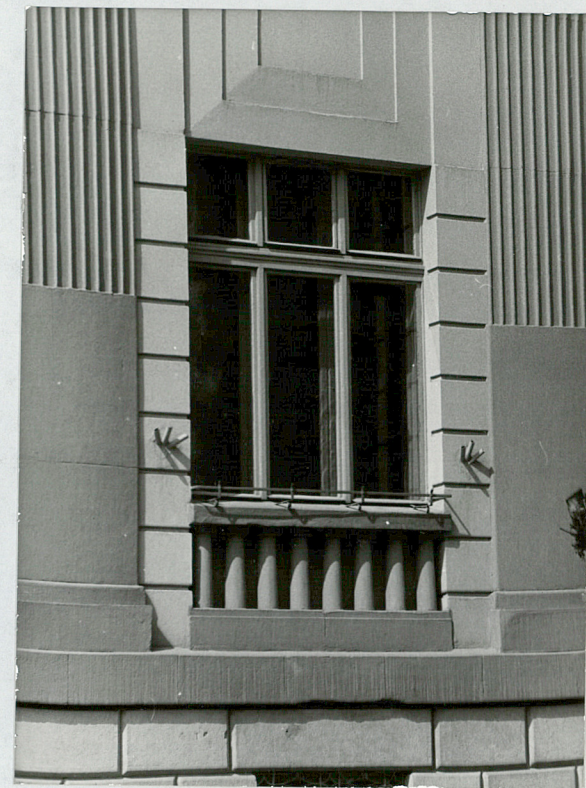
okno parteru

Stolarka okienna podwójna dwu- i trójskrzydłowa, wielokwaterowa. Okna mocowane na zawiasach w futrynach skrzynkowych. Otwory okienne duże, prostokątne. Stolarstwo zróżnicowane, nietypowe, lakierowane.

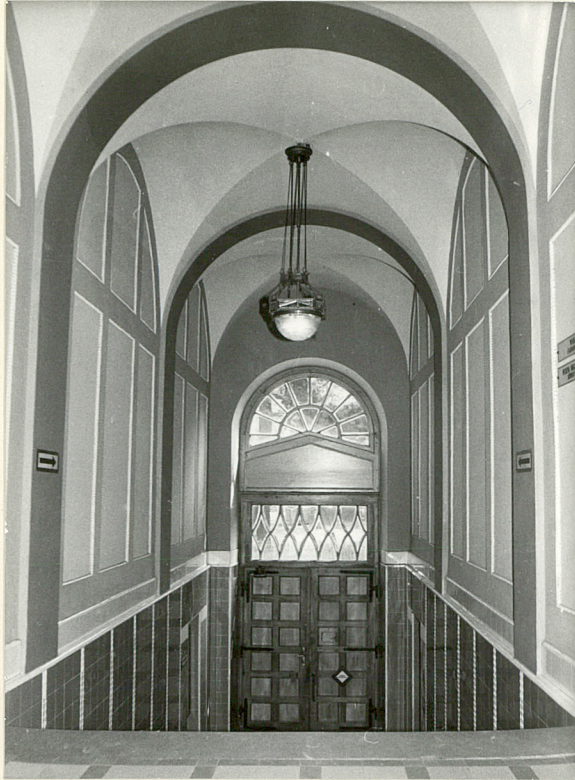
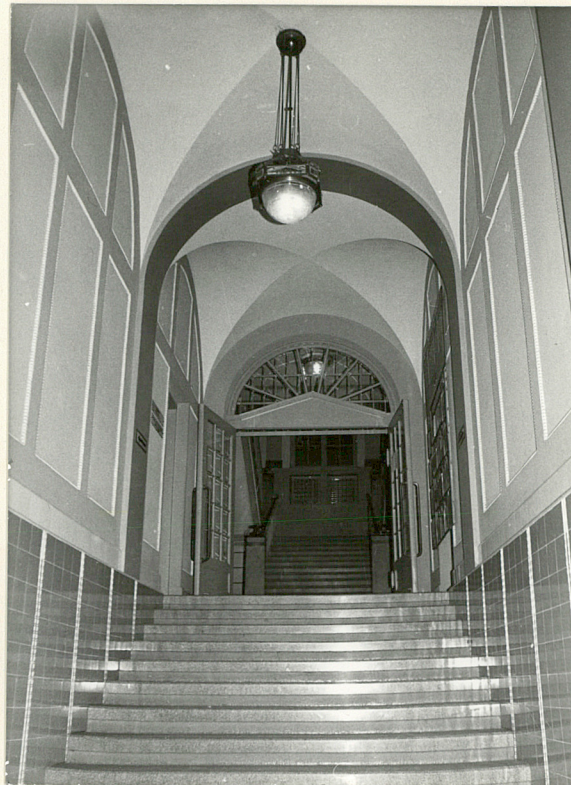
sien

Stropy. Nad sieni sklepienia ceglane, tynkowane, krzyżowe. Nad klatką schodową sklepienie zwierciadlane bogato ornamentowane motywami fryzu roślinnego, złoczeniami i podziałkami ramowymi. Podobne w sali operacyjnej pierwszego piętra. W pozostałych pomieszczeniach stropy zamknięte, tynkowane.

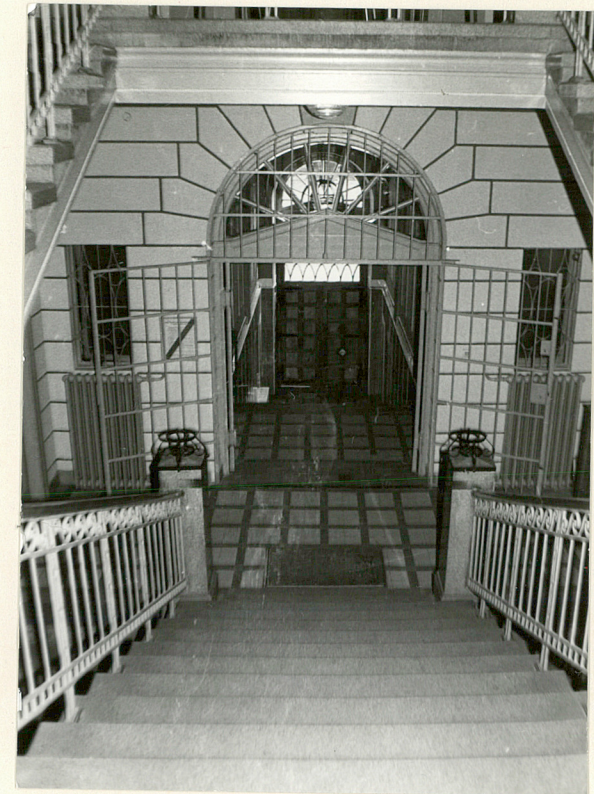
klatka schodowa

Komunikacja międzykondygnacyjna. Komunikacja pomiędzy parterem a piwnicami dwoma zejściami usytuowanymi pod główną klatką schodową. Schody betonowe, jedno biegowe. Komunikacja pomiędzy parterem a pierwszym piętrzem, lustrzana, dwubiegowa klatką schodową o masywnych betonowych stopnicach schodów. Schody ujęte kutą metalową balustradą rozwieszoną pomiędzy prostopadłościeniami słupami w okładzinie marmurowej.

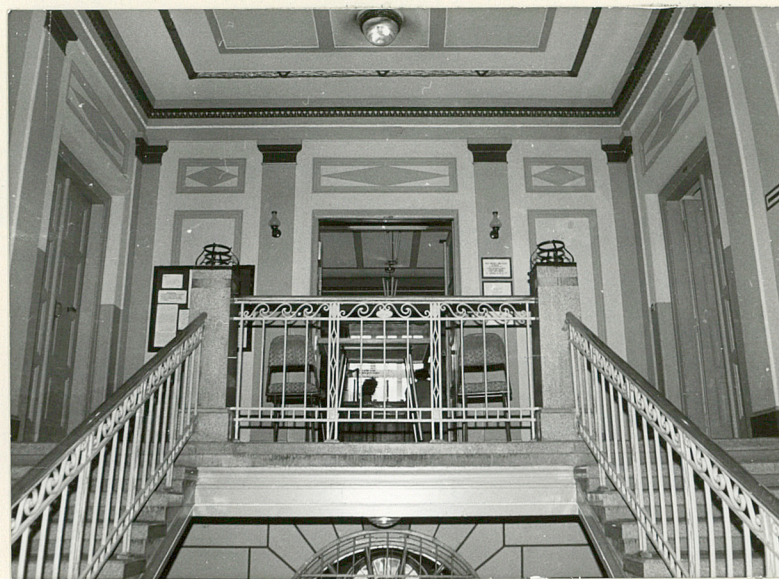
reprezentacyjny hall I piętra z balkonem klatki schodowej

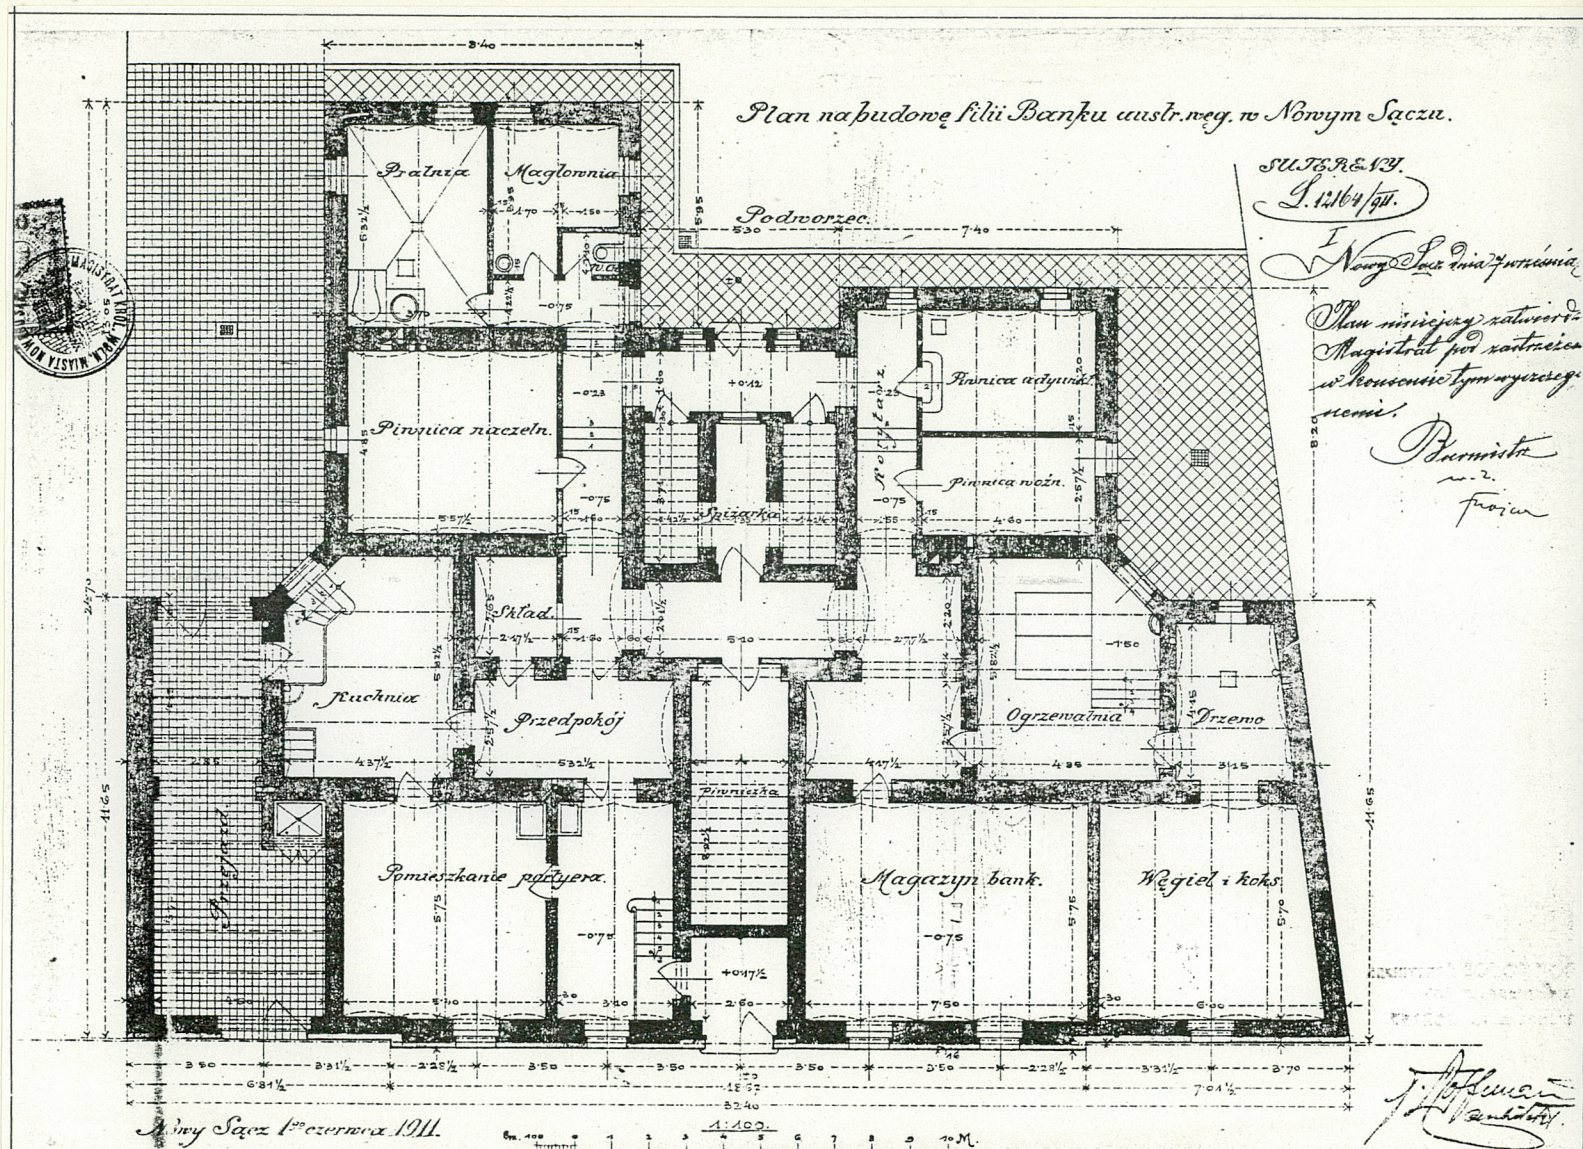
Rzut przyziemia i parteru.

Rzut. Budynek wzniesiony na planie wieloboka, nieregularny. Obecnie rozbudowywany o dodatkowe skrzydło przylegające do elewacji tylnej.

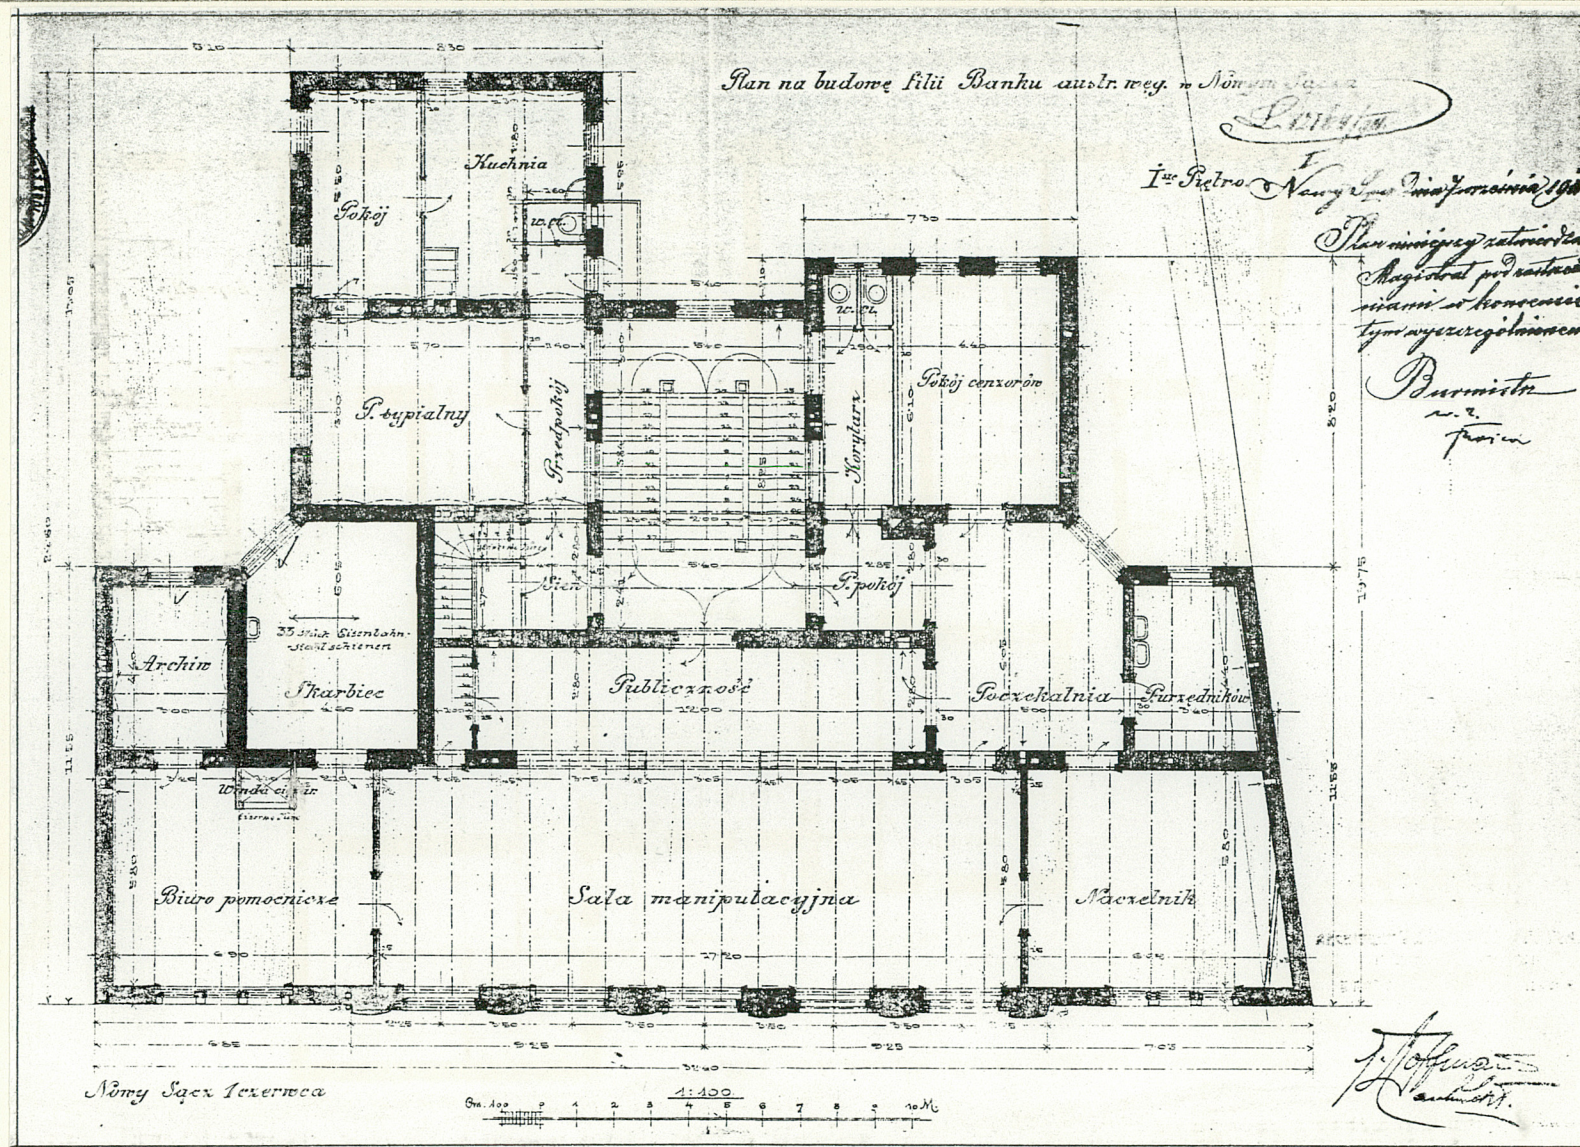
Rzut piętra.

Plan architekta
Teodora Hoffmana
z 1911 roku.
Kserokopia pomn.
do skali 1 : 200
