MAŁOPOLSKIE

7446

BUDYNEK MIESZKALNY / "WILLA MARYA" / -ul. Jagiellońska
nr 60

1. Miejscowość	2. Obiekt (nazwa jak w karcie)	3. Zawartość wkładki (nazwa obiektu lub materiału uzupełniającego)
N O W Y S A C Z	Bud.mieszk. - "Willa Marya "	- ul. Jagiellońska 60
		C.d. opisu + fot.

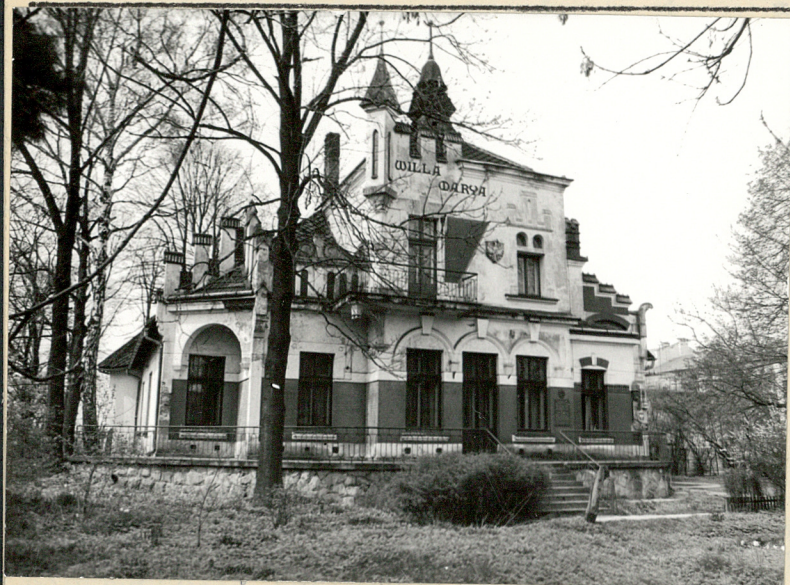
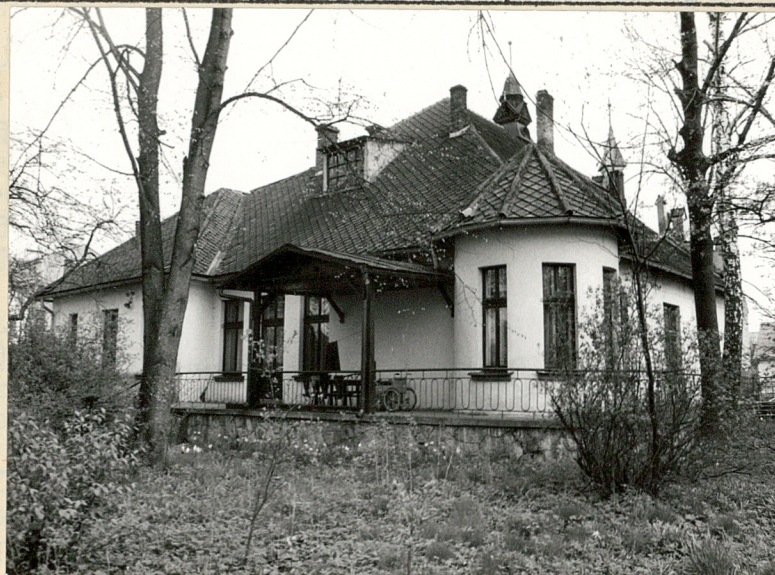
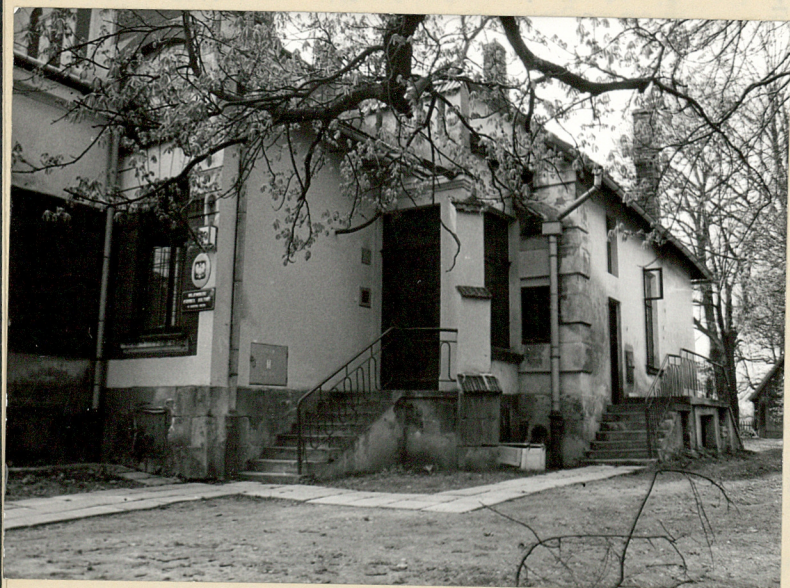
"Willa Marya" jest budynkiem mieszkalnym wzniesionym w 1908 roku przez Tadeusza Kijasa, lekarza sądeckiego. Swoją nazwę otrzymała od imienia żony fundatora. Budynek został pobudowany według projektu architektonicznego Jana Perosia / architekt szkoły lwowskiej, wieloletni budowniczy m. Nowy Sącz - m. in. ratusza, kamienic przy ul. Konarskiego /. Secesyjna rezydencja zamożnego lekarza była w latach międzywojennych odwiedzana przez osobistości życia politycznego i kulturalnego / gościł tu m. in. Bolesław Wieniawa-Długoszowski, Jan Wiktor, Władysław i Tadeusz Dobrzański /. Zachowane do dziś meble w tzw. "stylu góralskim" projektował wedle tradycji rodzinnej Stanisław Ignacy Witkiewicz.

Budynek od czasu powstania przetrwał bez większych zmian / zmiana została jedynie balustrada werandy-tarasu przy elewacji południowej i zachodniej /. Od roku 1923 w budynku tym mieściła się pracownia malarska art., prof. Bolesława Barbackiego. Obecnie w części frontowej, zajmowanej przez Wojewódzki Ośrodek Kultury znajduje się poświęcona artyście galeria malarstwa.

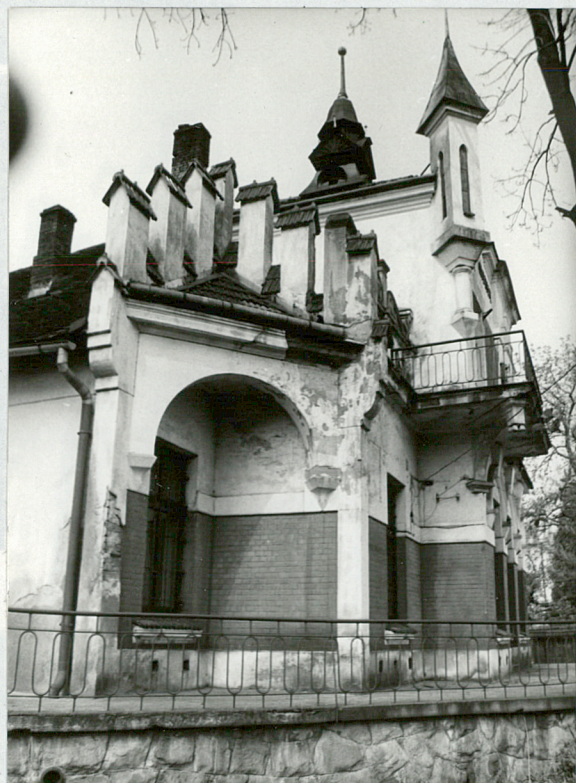
elewacja frontowa / widok od pld-wsch /

Elewacje. Frontowa - wschodnia/ siedmioosiowa, z wysuniętym trójosiowym ryzalitem i uskokowymi skrzydłami. Przed frontem taras-weranda kamienna z metalową balustradą. Elewacja tynkowana gładkim tynkiem, ze ścianą do 1/2 wysokości z licowanej cegły. Otwory okienne i drzwiowe prostokątne, smukłe, z nadprożami wyprofilowanymi w okładzinie, zrobnicowanymi. W ryzalicie środkowym wyprofilowane wydutne łuki zwieńczone klincami i uskokowymi nasadnikami u podstawy. W części południowej elewacji w nadprożach proste obramienia tynkowe z uszakami zaakcentowanymi kołami. W części północnej ceglane łuki odcinkowe z klincem w nadprożach. Otwory okienne z masywnymi betonowymi podokiennikami. Kondygnacja parteru wydzielona wydutnym, masywnym gzymsiem, nad który wznoszą się ścianki szczytowe, masywne, uskokowe, osłonięte dachówką. Nad częścią południową ścianka o łamanej wolutowej linii z pozornymi arkadkami. W kondygnacji poddasza balkon o metalowej balustradzie oraz prostokątne okno balkonowe z prostym profilowanym obramieniem z kluczem i uszakami. Okno w części północnej poddasza małe prostokątne z dodatkowymi półkoliście zamkniętymi otworami w nadprożu. Nad nim wyprawadzona w tynku pozorna ścianka szczytowa. Nad okapem dachu niesymetryczna ścianka w formie muru strzelniczego kryta dachówką i oflankowana małym wykuszem z przeprutymi smukłymi okienkami, nakryty ostrosłupowy hełmem z iglicą. Pod ścianką stylizowane litery "WILLA MARYA". W części środkowej plakietka z orłem. Nad skrzydłem północnym elewacji / na oknem d. kancelarii / plakietka ceramiczna, mozaikowa z popiersiem Es-kulapa. W narożniku ściany zewnętrznej tego pomieszczenia kamienna figurka M. Boskiej na wsporniku, osłonięta kamiennym stylizowanym baldachimem. W ceglany licu ściany ryzalitu frontowego umieszczona w 1991 roku tablica pamiątkowa z płaskorzeźbą przedstawiającą art. prof. B. Barbackiego.

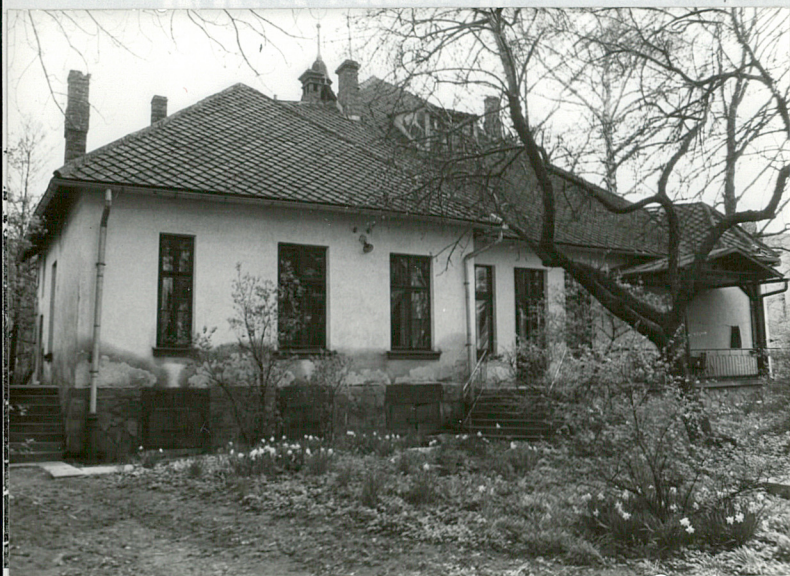
Elewacja boczna / południowa i północna / tynkowane gładkimi jasnymi tynkami, nieregularne, z prostokątnymi otworami okiennymi. Elewacje bez szczególnego wyrazu i detalu architektonicznego.

elewacja południowa / ogrodowa /

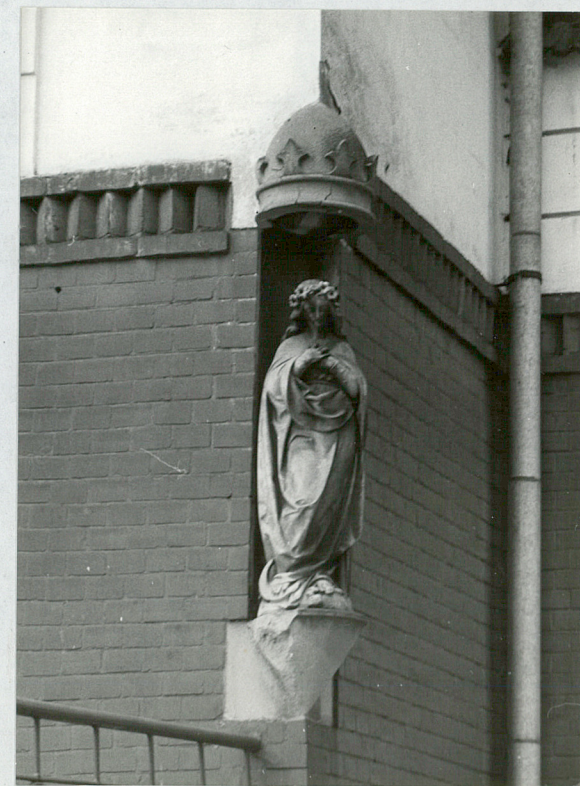
figurka M. Boskiej
w narożniku elewacji frontowej

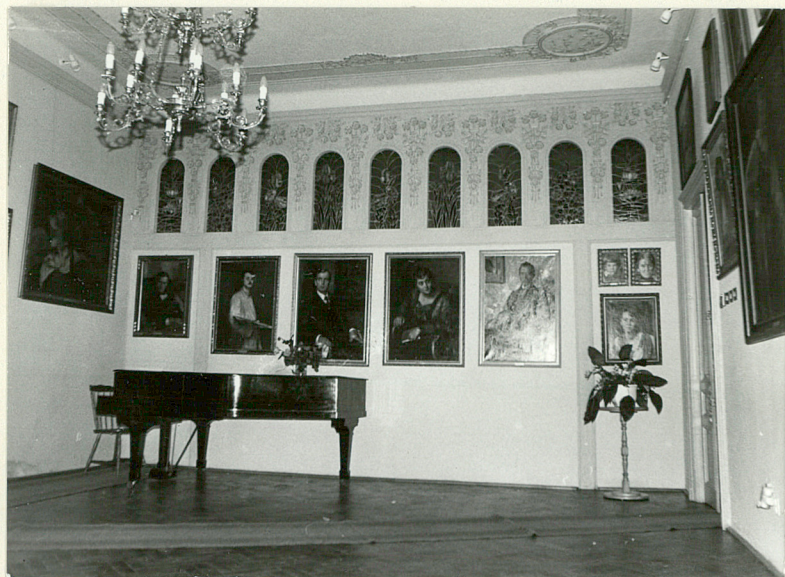
wnętrze dawnego salonu / ob. galeria malarstwa /

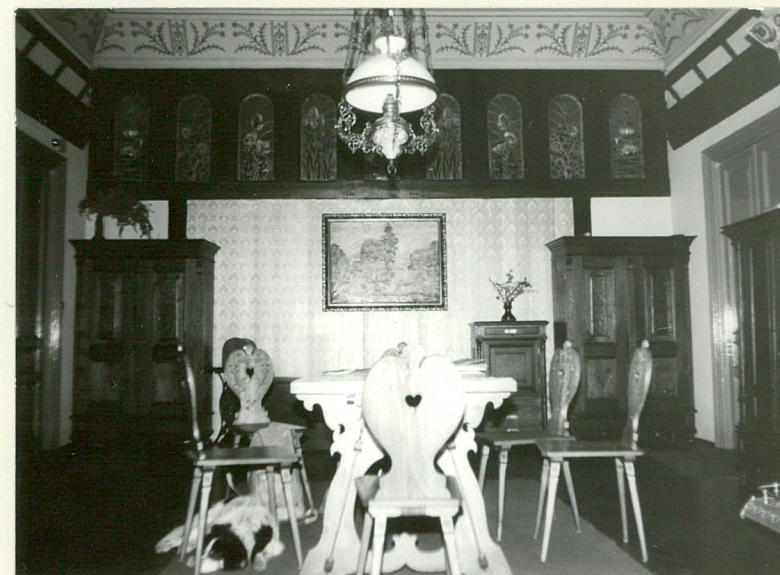
W dawnej jadalni zachowane meble w " stylu góralskim " proj. prawdopodobnie St.I. Witkiewicza, a także snycersko dekorowane półki nad ścianami.

Ogrzewacz kaflowy w d. jadalni wykonany z białych palonych, malowanych kafli ceramicznych. Kafle o dekoracji kolorystycznej z motywami geometrycznymi i roślinnymi / kwiatowymi /.

wnętrze dawnej jadalni z meblami i wystrojem
z czasu powstania budynku

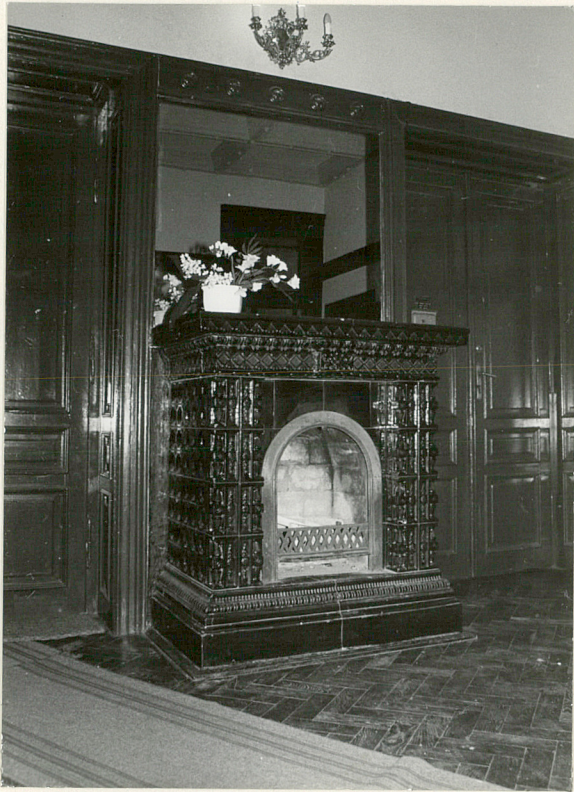
W przedpokoju zachowany kaflowy kominiek, z ciemnych palonych i dekorowanych kafli.

kominek w przedpokoju

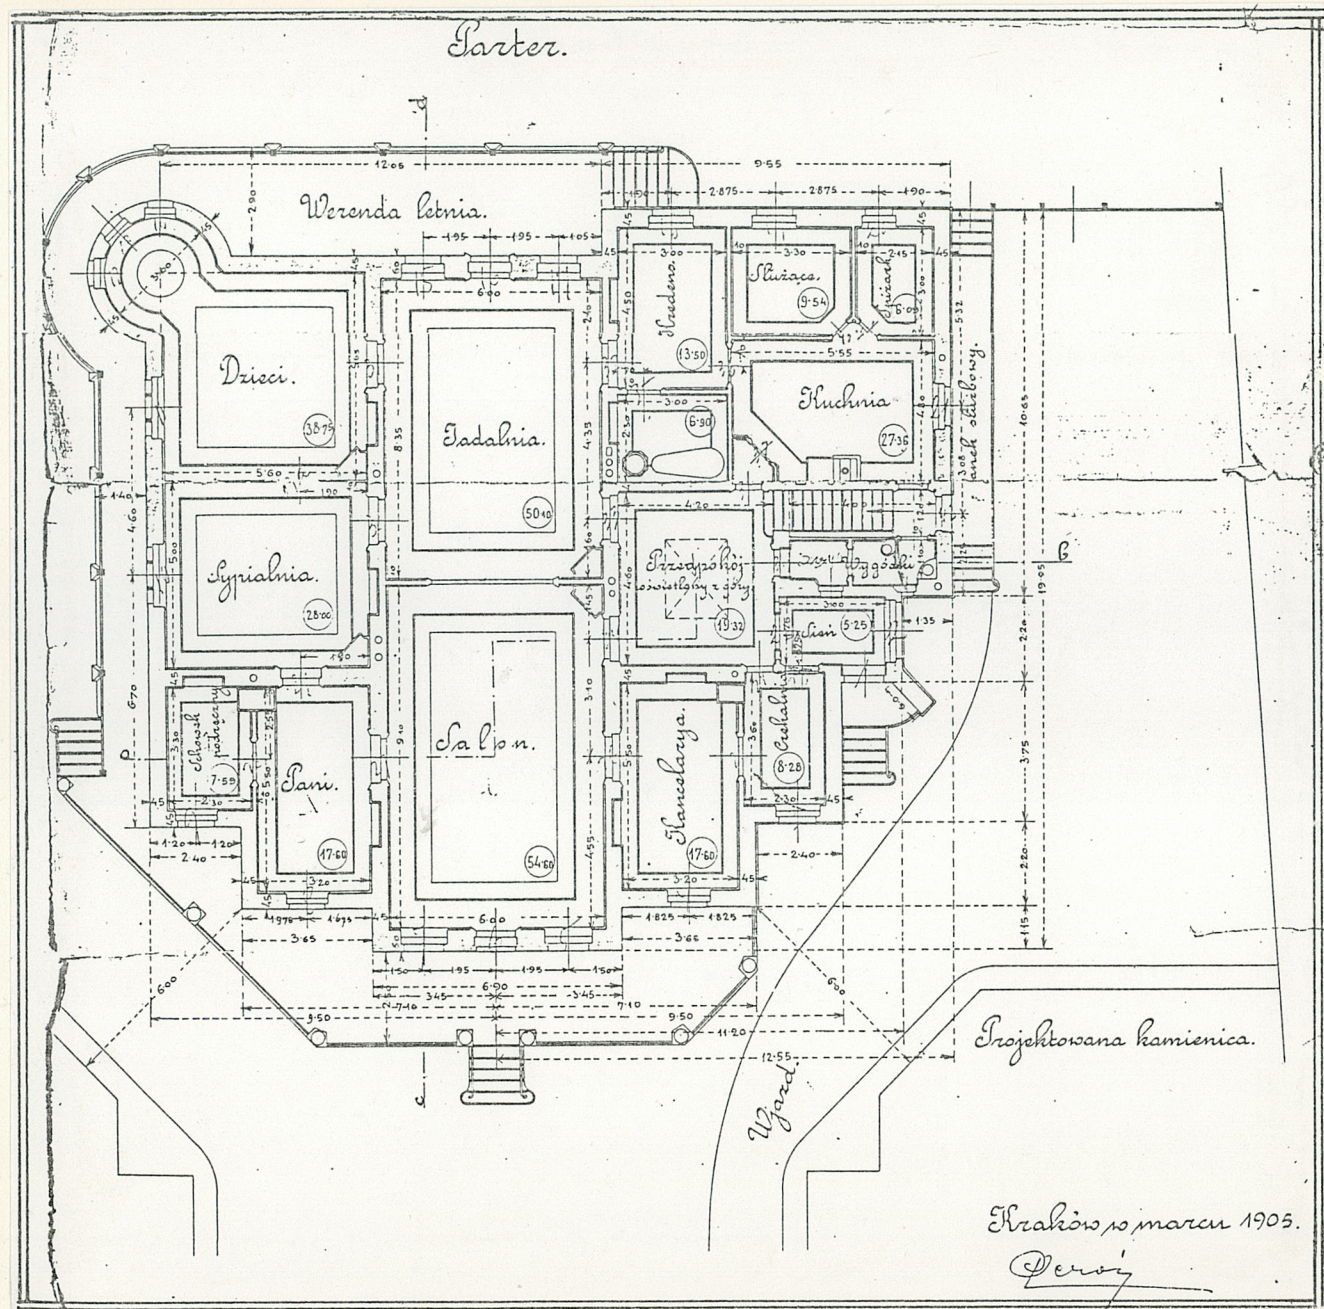
Rzut parteru

Rzut. Budynek na nieregularnym planie, o formie zbliżonej do równoramiennego trójkąta. Układ pomieszczeń trójosiowy.

Projekt architektoniczny
 arch. J. Perosia z 1905 r.
 / zreal. 1908 /
 Kserokopia / pomn. do
 skali 1 : 200 /
